IMMEUBLE

Bourgogne-Franche-Comté, Jura
Morez
25 rue du Docteur Regad

Dossier IA39001251 réalisé en 2000 revu en
2009

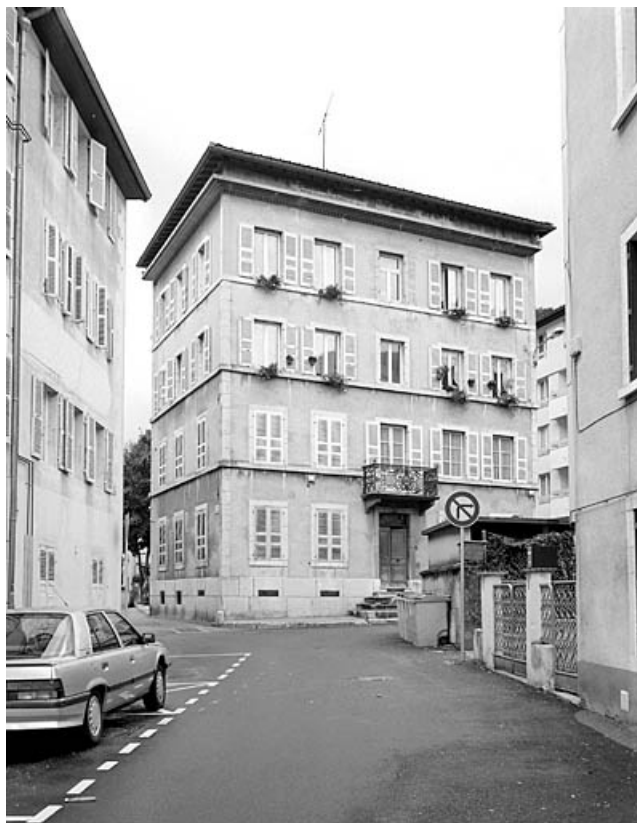
Élévation antérieure, de trois quarts gauche.

Le sous-sol de l'immeuble, à demi enterré et voûté en berceau segmentaire, est en pierres de taille de grand appareil apparentes ; le reste de la maçonnerie est en moellons calcaires enduits, avec une protection du mur sud par essentage de tôle. Le bâtiment a un rez-de-chaussée surélevé, trois étages carrés et un comble à surcroît, desservis par un escalier tournant en bois accessible depuis le couloir central. Ce dernier est peint d'un décor en faux marbre et présente, dans l'angle sud-est, une fontaine avec éléments muraux en brocatelle. L'élévation antérieure s'organise en cinq travées et un toit à croupes métallique coiffe le tout, au-dessus d'une corniche en béton massive.

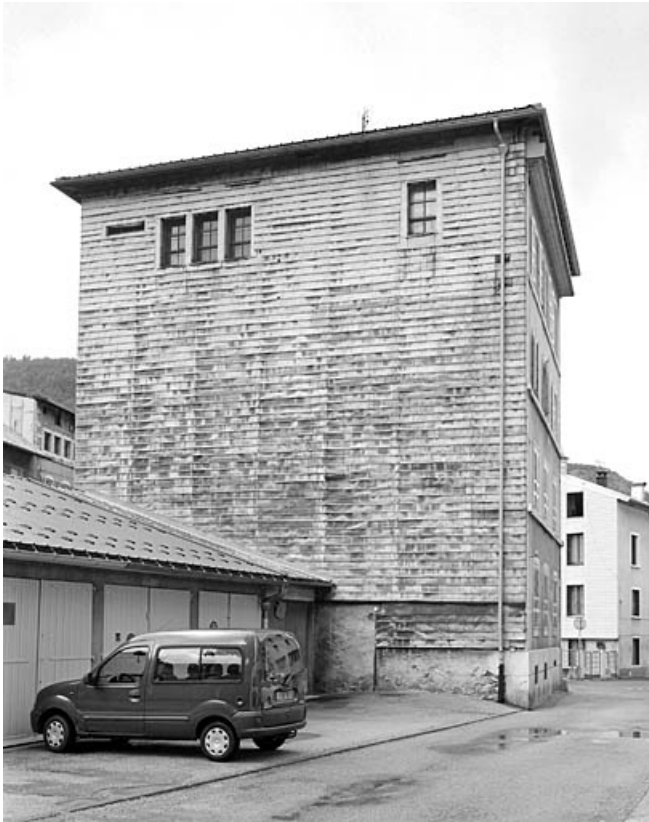
Élévation postérieure, de trois quarts droite.

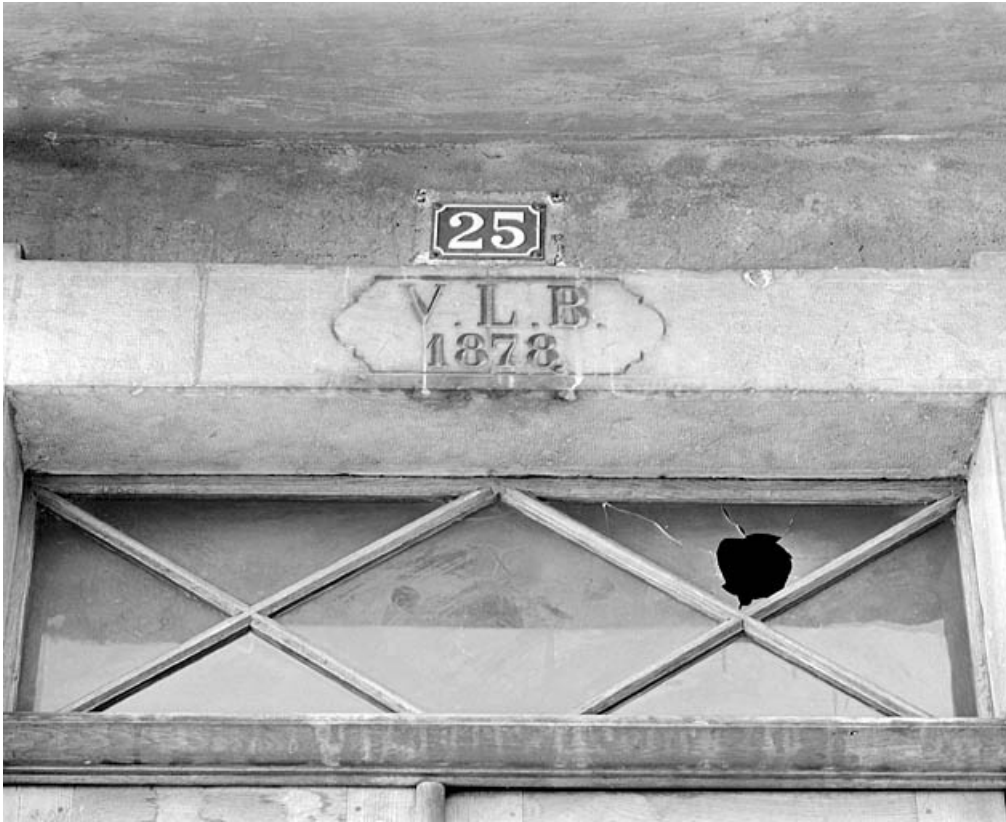
Linteau daté.

L'immeuble est construit en 1878, date portée (avec les initiales V.L.B.) sur le linteau de la porte d'entrée. Il perd sa toiture avant le milieu du 20e siècle, date à laquelle il est coiffé d'une terrasse, puis est rehaussé d'un comble à surcroît protégé par un toit à croupes.

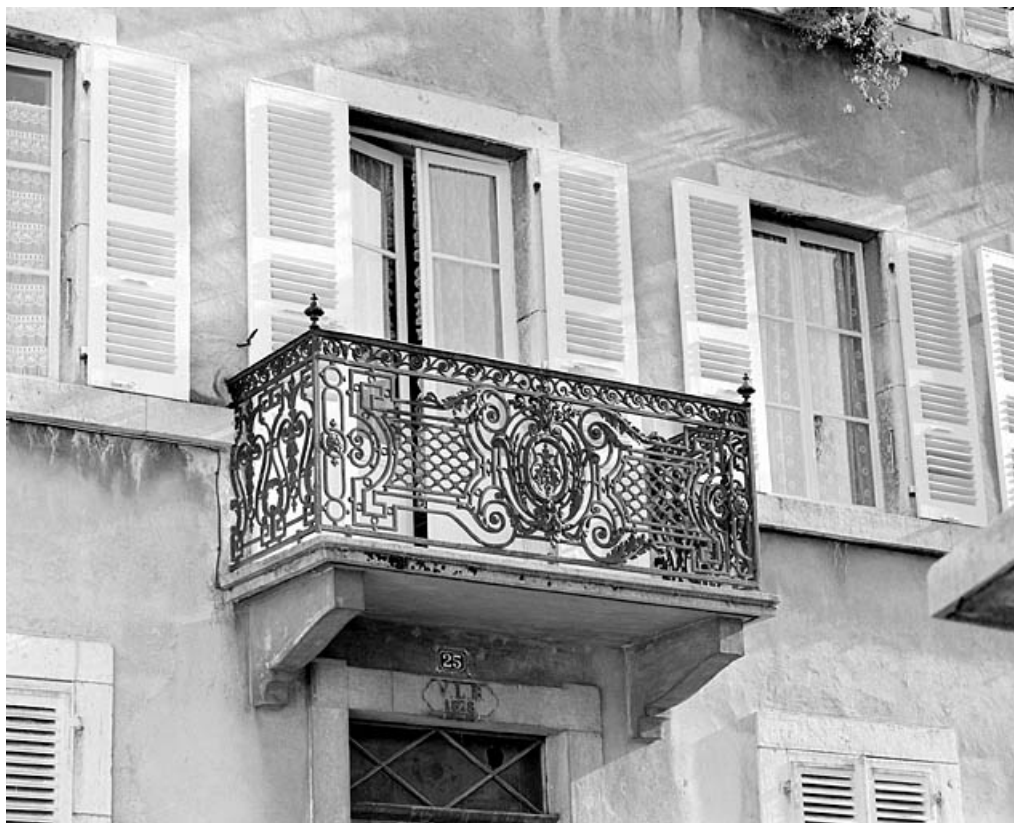
Balcon du premier étage.

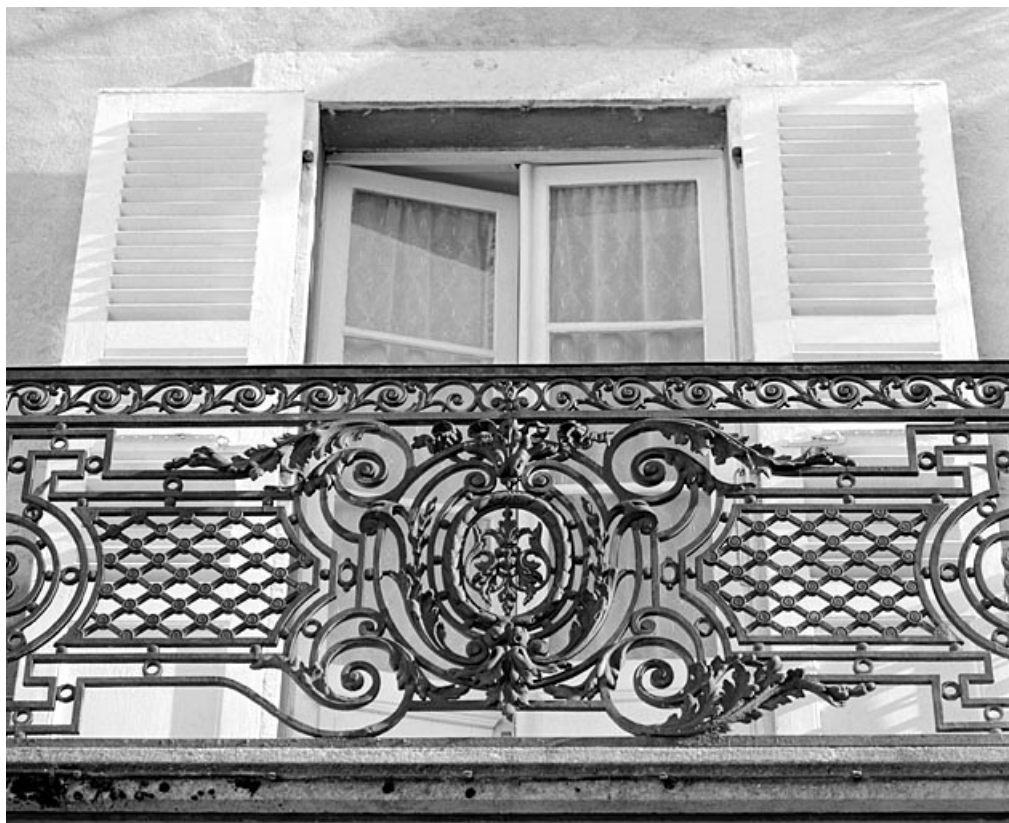
Balcon du premier étage : détail du garde-corps.

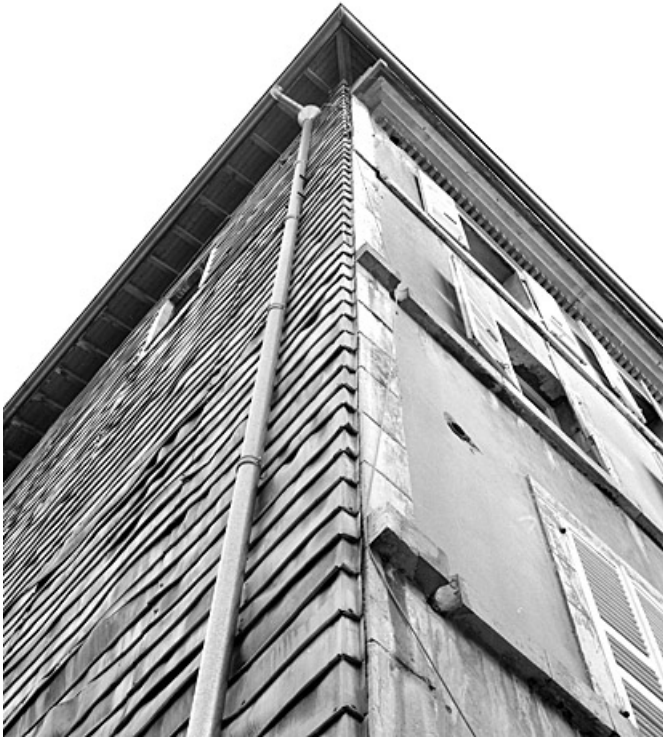
Angle des murs sud et est.

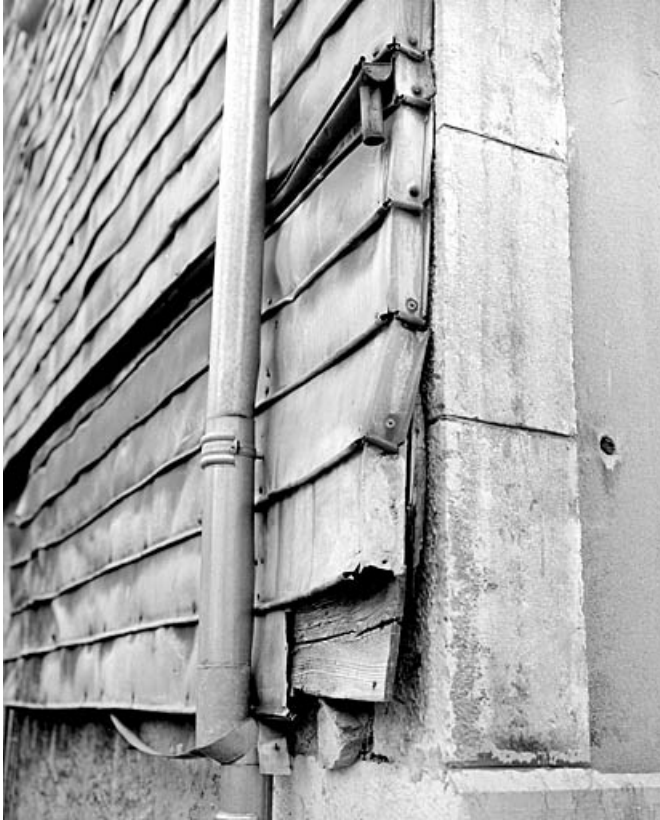
Essentage de tôle sur le mur sud.

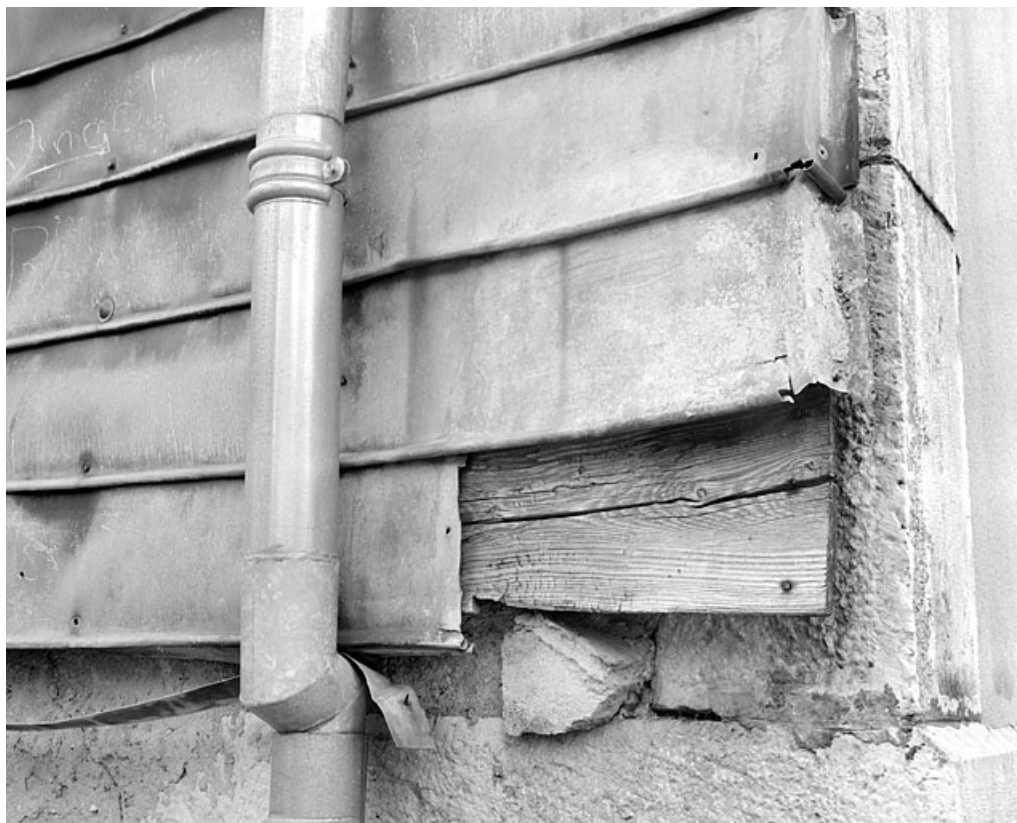
Essentage de tôle sur le mur sud : détail.
