## IMMEUBLE

Bourgogne-Franche-Comté, Jura  
Morez  
186 rue de la République

Dossier IA39001259 réalisé en 2000 revu en  
2009

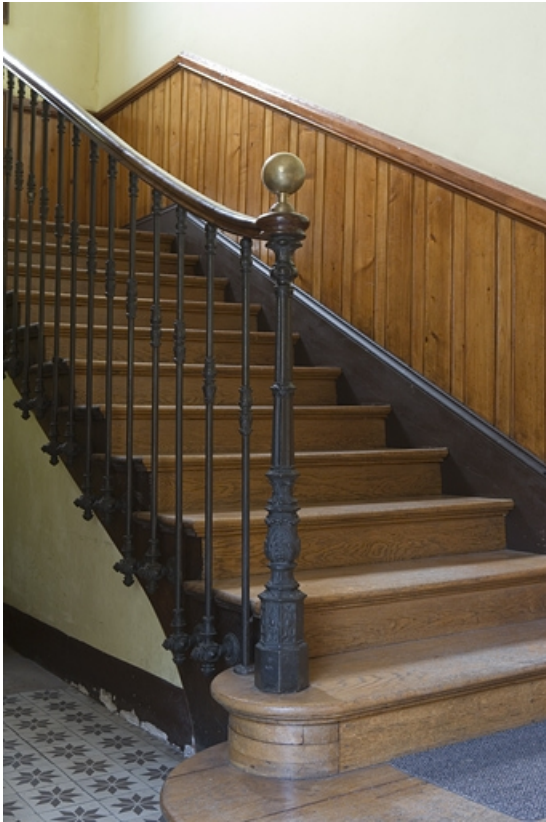
N° de l'illustration : 20093900129NUC2A

**Escalier.**

**Escaliers** : escalier dans-oeuvre, escalier tournant à retours avec jour, en charpente; escalier de distribution extérieur, escalier droit, en charpente métallique
