## IMMEUBLE

Bourgogne-Franche-Comté, Jura  
Morez  
186 rue de la République

Dossier IA39001259 réalisé en 2000 revu en  
2009

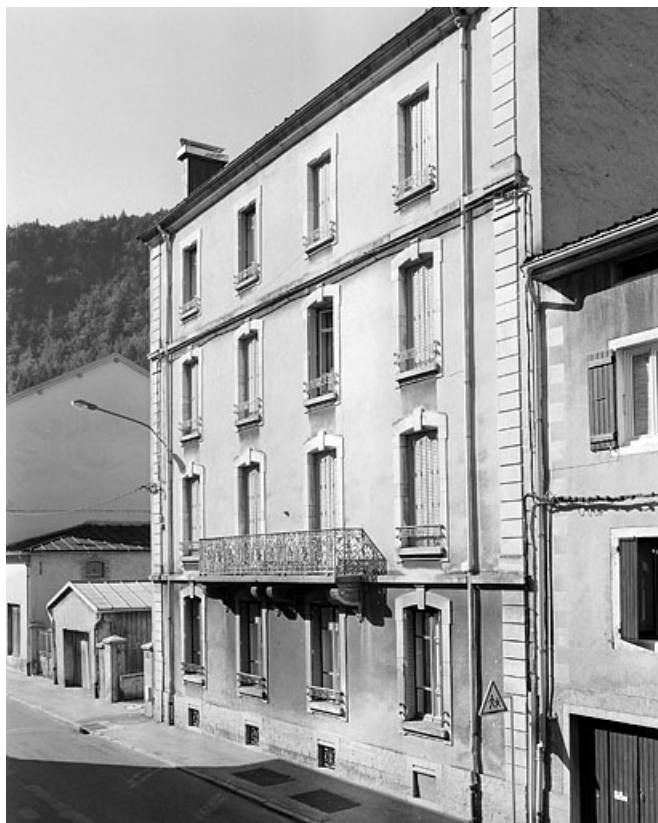
N° de l'illustration : 20033900363X

**Vue d'ensemble depuis le nord-est : élévation antérieure.**

L'immeuble, aux murs en moellons calcaires enduits, compte un sous-sol, un rez-de-chaussée surélevé et trois étages carrés, desservis par un escalier tournant en bois. Le rez-de-chaussée et les deux premiers étages sont éclairés par des fenêtres à linteau délardé en arc segmentaire et clé (décorative) pendante, motif repris pour les deux portes-fenêtres centrales du premier donnant sur un balcon. Les murs du garage sud, de l'entrepôt commercial et de la buanderie font appel aux moellons calcaires enduits. Le premier les associe au pan de bois avec essentage de planches, seul parti retenu pour le garage et le bûcher accolés à l'immeuble et pour le garage situé au nord-ouest. Ces dépendances sont en rez-de-chaussée, à l'exception de l'entrepôt qui a un étage carré auquel on accède par un escalier extérieur droit en métal. Métalliques, les toits sont à longs pans et pignons couverts (immeuble et entrepôt à l'ouest), à croupe (entrepôt à l'est) ou en appentis (les autres).

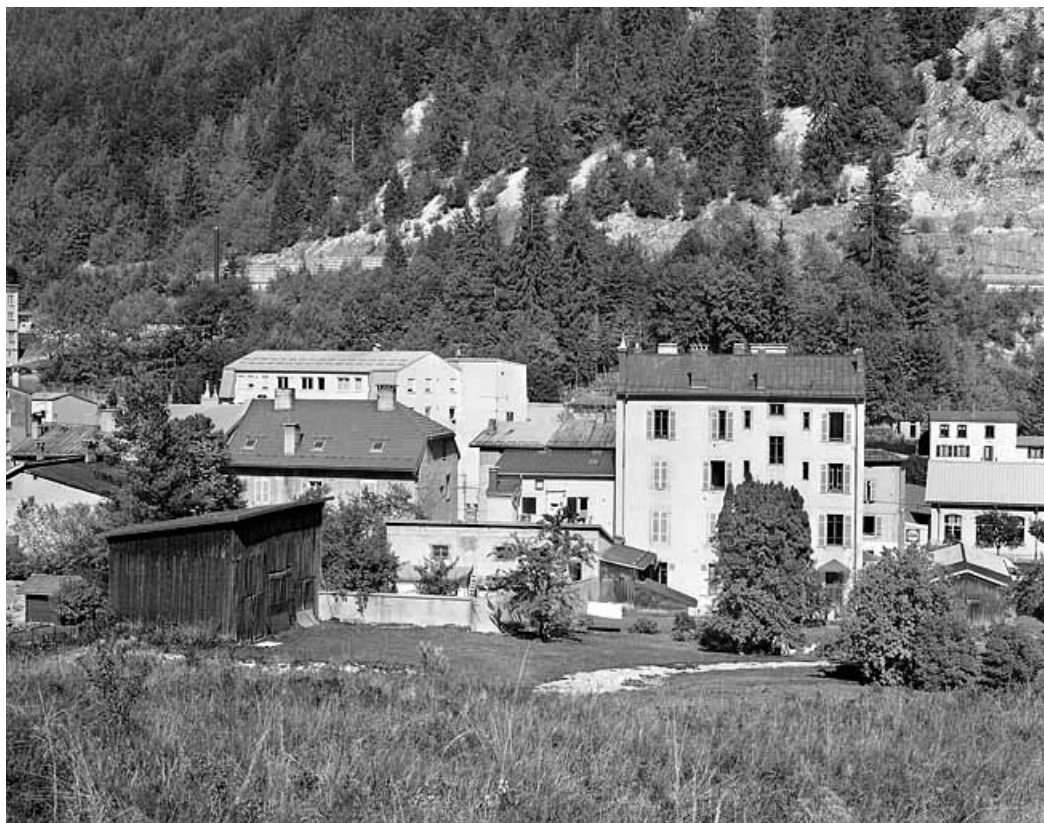
N° de l'illustration : 20033900364X

**Vue d'ensemble depuis l'ouest : élévation postérieure.**

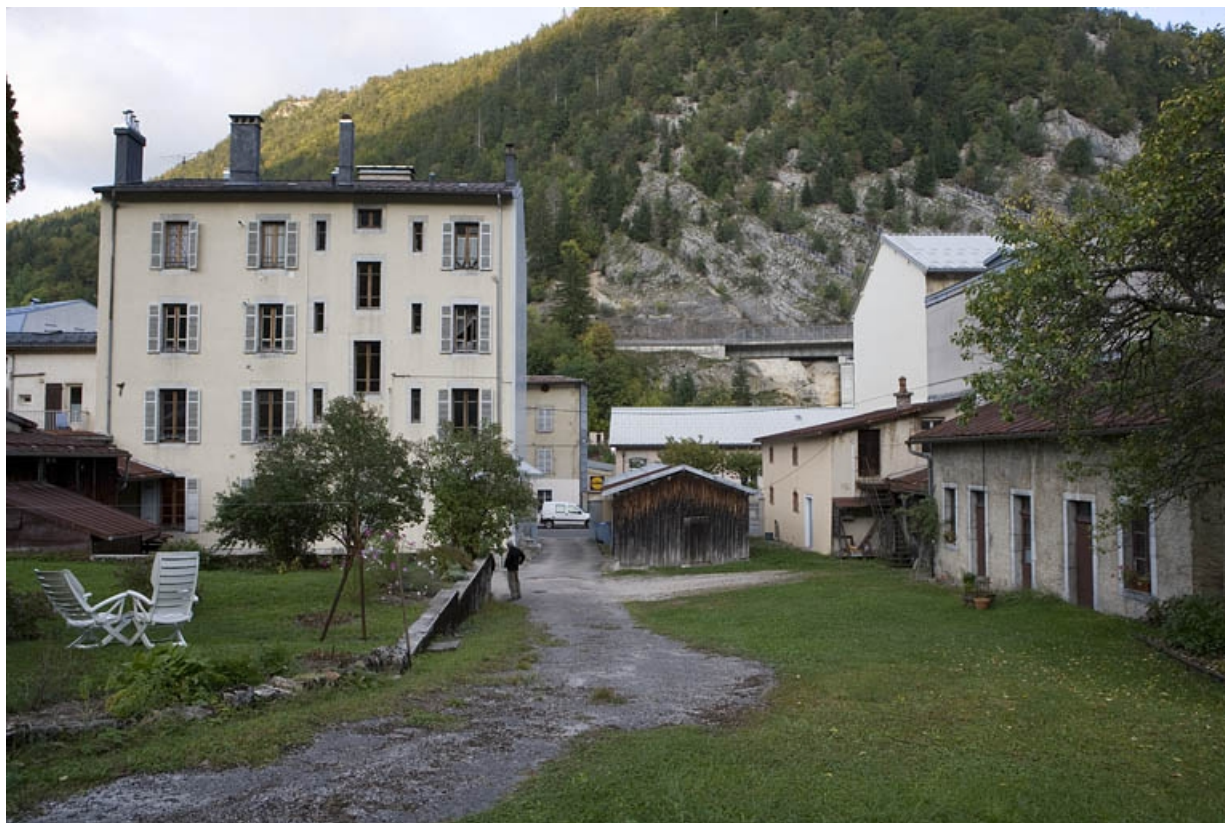
N° de l'illustration : 20093900128NUC2A

**Élévation postérieure.**

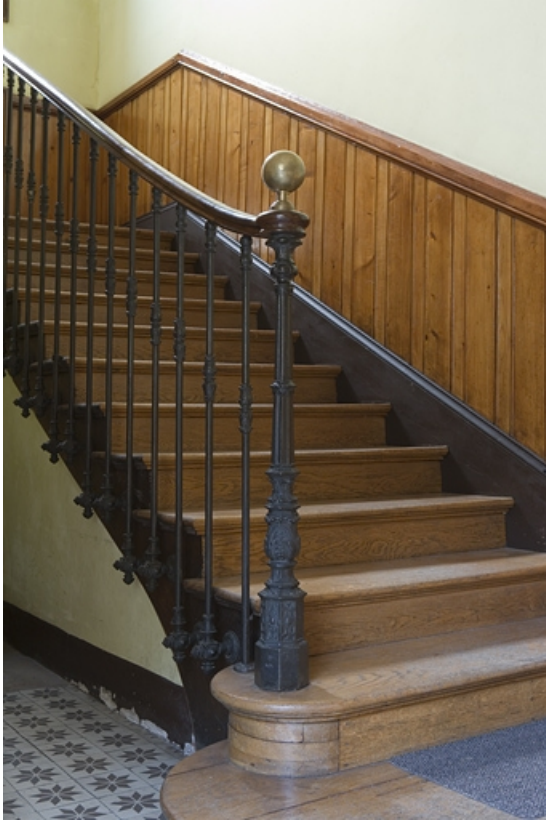
N° de l'illustration : 20093900129NUC2A

**Escalier.**

**Escaliers** : escalier dans-oeuvre, escalier tournant à retours avec jour, en charpente; escalier de distribution extérieur, escalier droit, en charpente métallique

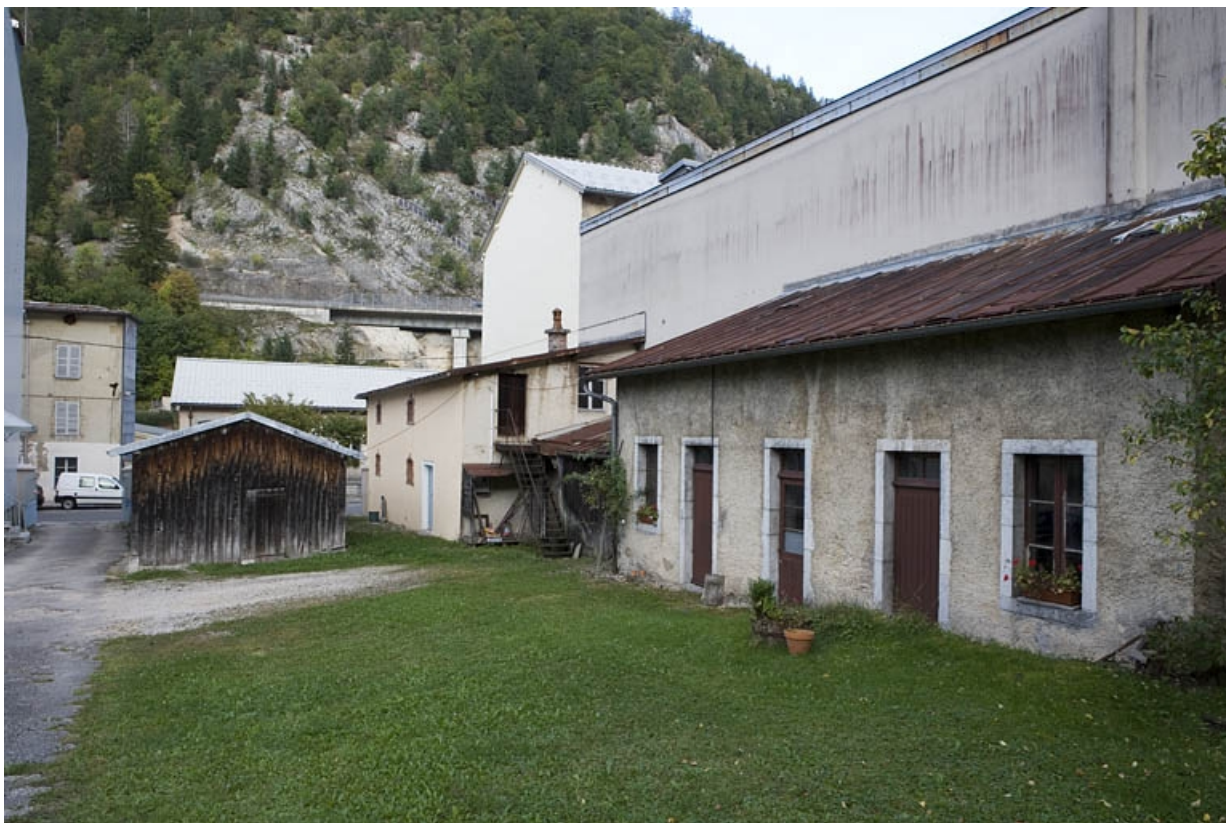
N° de l'illustration : 20093900127NUC2A

**Buanderie, entrepôt et garage.**
