IMMEUBLE

Bourgogne-Franche-Comté, Jura
Morez
186 rue de la République

Dossier IA39001259 réalisé en 2000 revu en
2009

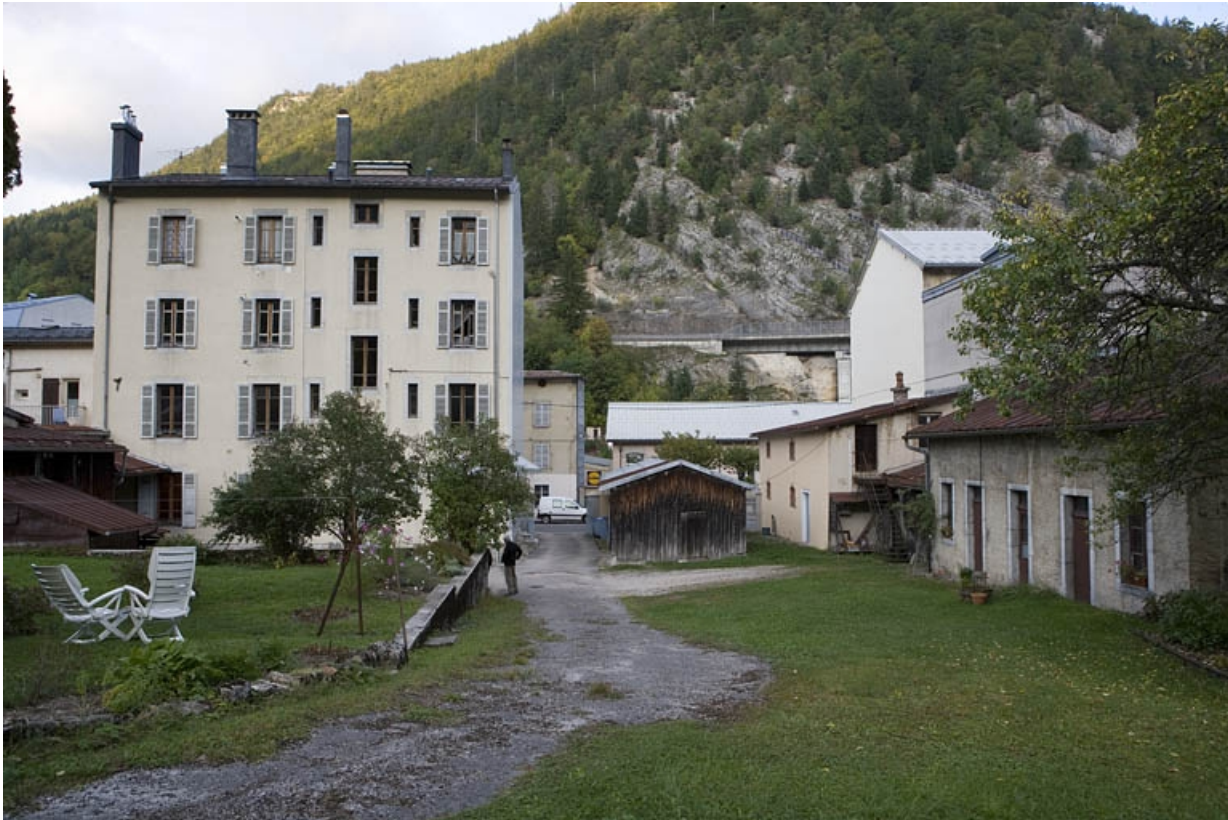
N° de l'illustration : 20093900128NUC2A

Élévation postérieure.

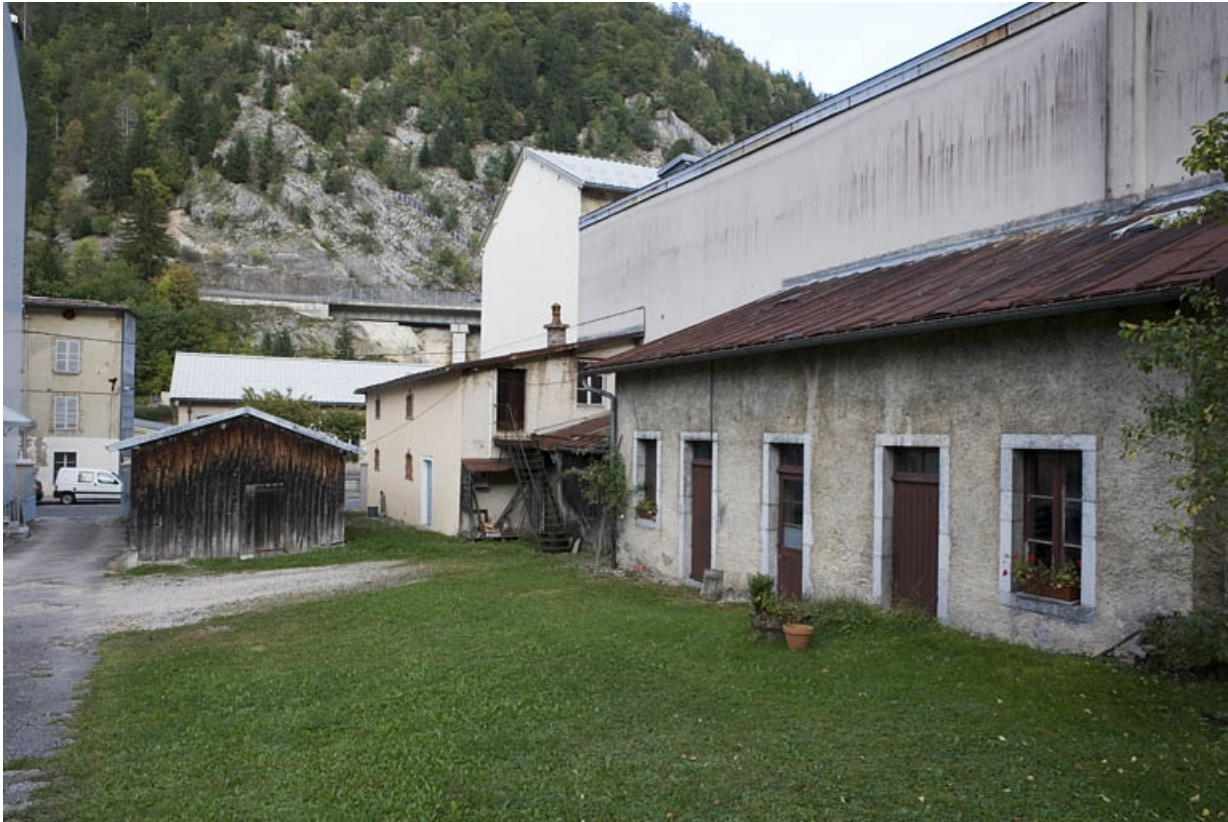
N° de l'illustration : 20093900127NUC2A

Buanderie, entrepôt et garage.
