MAISON PUIS IMMEUBLE

Bourgogne-Franche-Comté, Jura
Morez
161 rue de la République

Dossier IA39001266 réalisé en 2000 revu en
2009

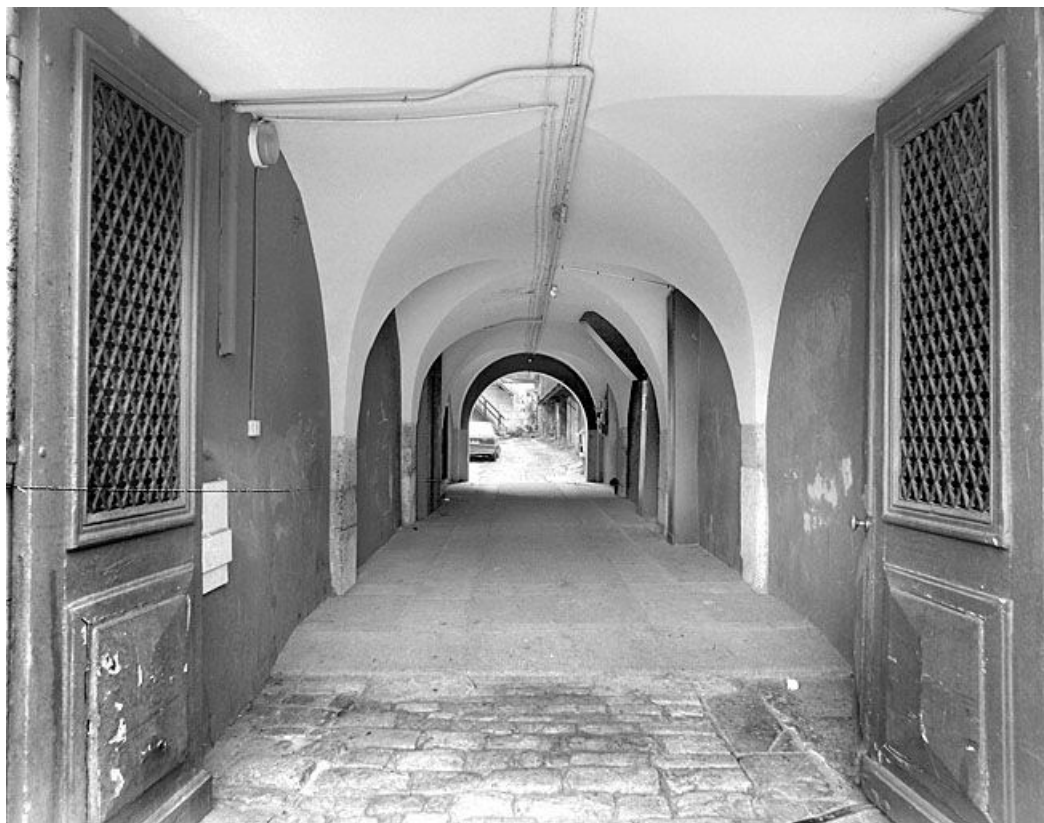
N° de l'illustration : 20033900598X

Passage couvert, depuis la rue.

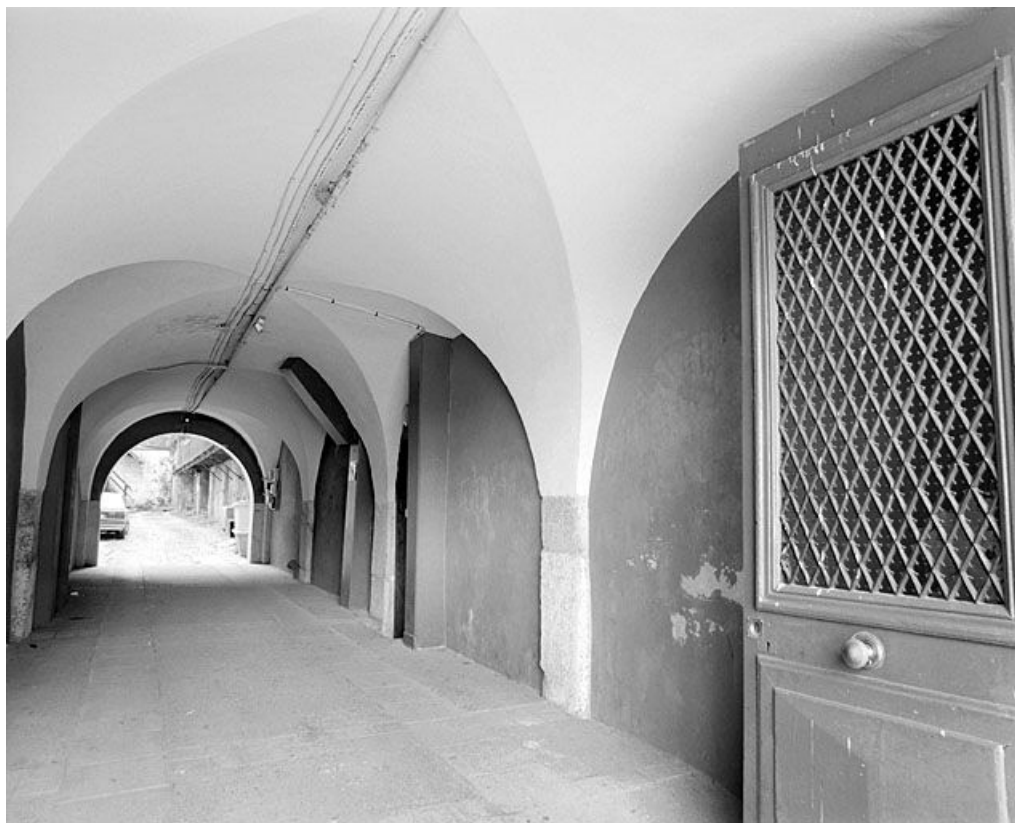
N° de l'illustration : 20033900597X

Passage couvert voûté.

Les bâtiments ont des murs en moellons calcaires enduits et une couverture métallique. Le rez-de-chaussée de l'immeuble est voûté d'arêtes, tout comme le passage couvert central pavé. Couvert d'un toit à longs pans et pignon couvert, ce bâtiment a quatre étages carrés, distribués par des coursières sur sa façade postérieure. On y accède par un escalier tournant en bois, à cage ouverte, placé entre cette façade et l'aile sud, dont il dessert également le premier étage via une coursière. S'élevant sur trois niveaux et coiffées d'un toit en appentis, les deux ailes correspondent aux communs d'origine, agrandis d'ateliers. L'aile sud a des resserres voûtées en berceau plein cintre au rez-de-chaussée, des logements au premier étage et des ateliers éclairés par des fenêtres lunetières au second. L'aile nord est composée de deux parties : à l'ouest (côté immeuble), un corps dont le mur est protégé par un essentage de tôle et qui compte sous-sol demi enterré, rez-de-chaussée surélevé, étage carré et étage en surcroît ; à l'est, un corps avec remise au rez-de-chaussée et deux étages carrés dont le premier est desservi par une coursière et deux escaliers extérieurs droits (en béton et en bois). Ces deux étages ont été construits pour des ateliers, que signalent les multiples fenêtres et dont les plafonds reposent sur des poteaux en bois. Un escalier en équerre isolé donne accès à la deuxième terrasse du jardin.

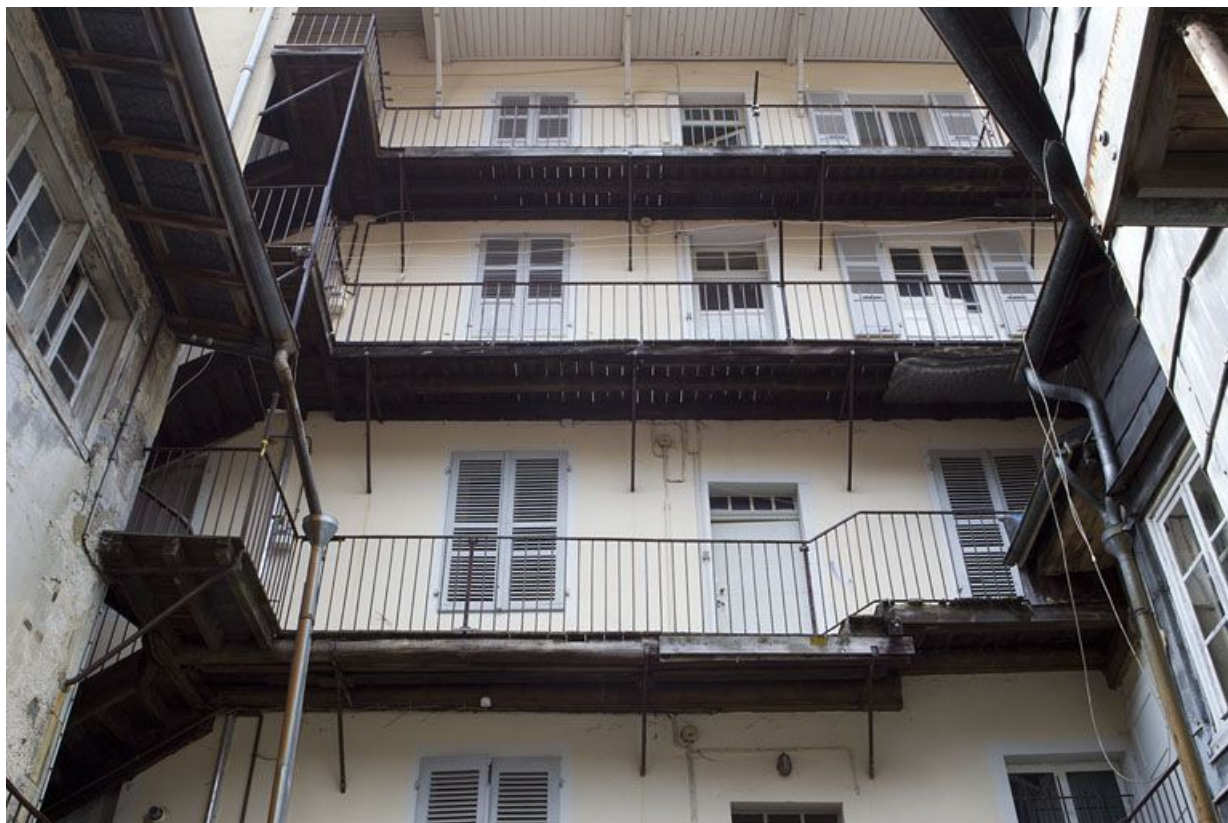
N° de l'illustration : 20103900167NUC2A

Coursières.

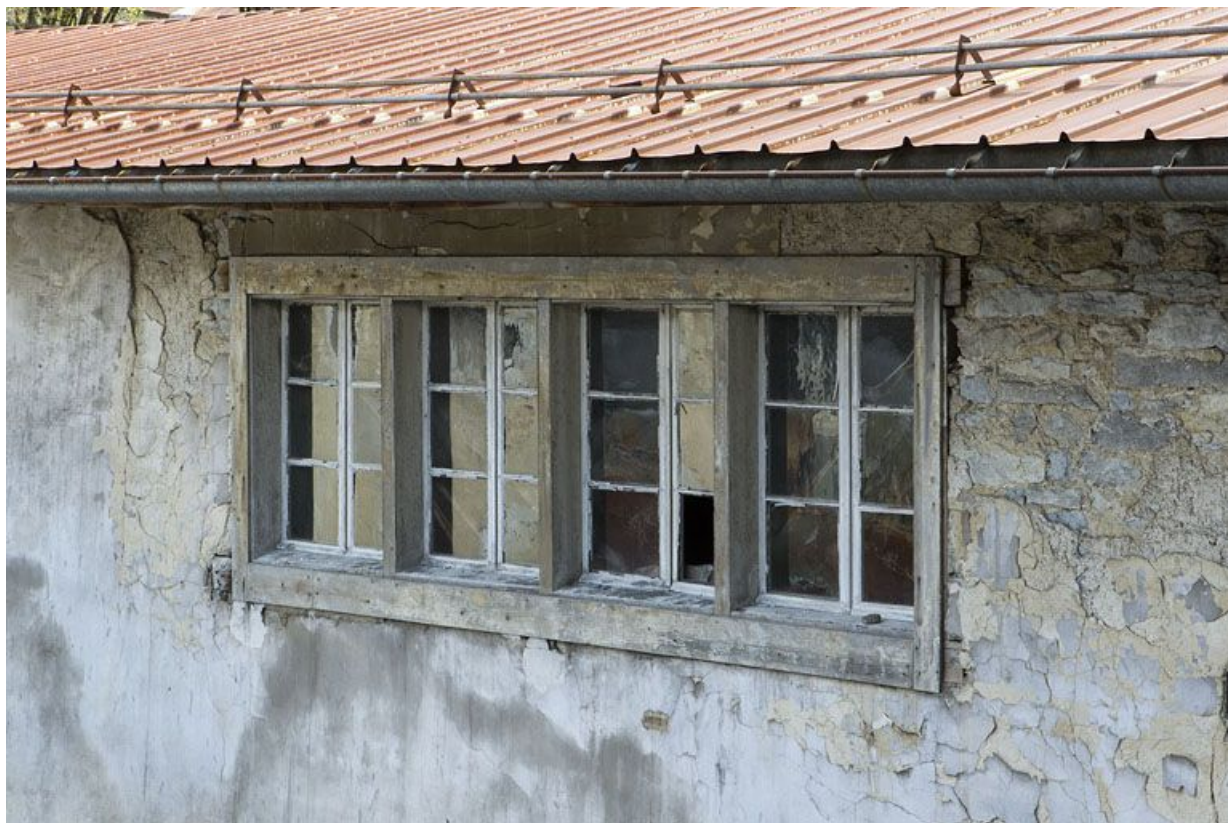
N° de l'illustration : 20103900168NUC2A

Fenêtres lunetières de l'aile sud.

Les baies lunetières sont des baies de petit module, souvent à encadrement de bois, qui signalent la présence d'un atelier (de lunetier ou d'horloger).

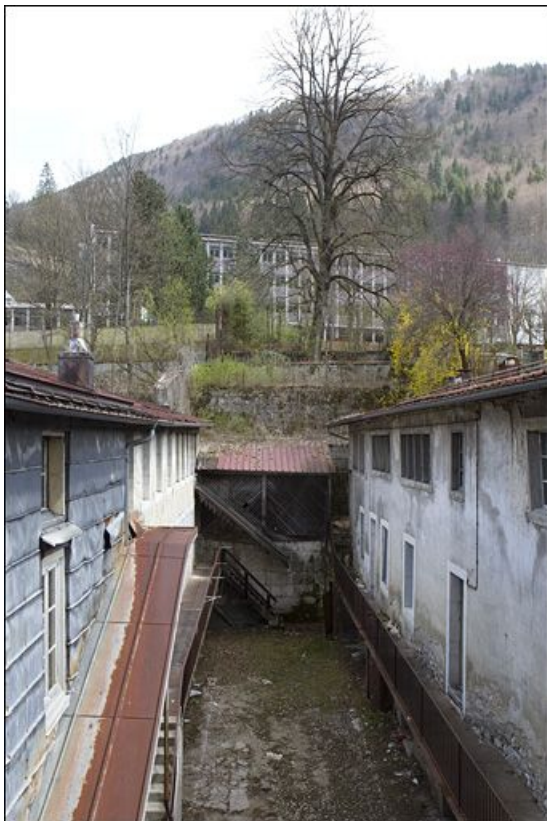
N° de l'illustration : 20103900169NUC2A

Immeuble avec atelier (18e siècle) au n° 161 rue de la République : murs de soutènement des jardins.
39, Morez, 161 rue de la République
