MAISON PUIS IMMEUBLE

Bourgogne-Franche-Comté, Jura
Morez
161 rue de la République

Dossier IA39001266 réalisé en 2000 revu en
2009

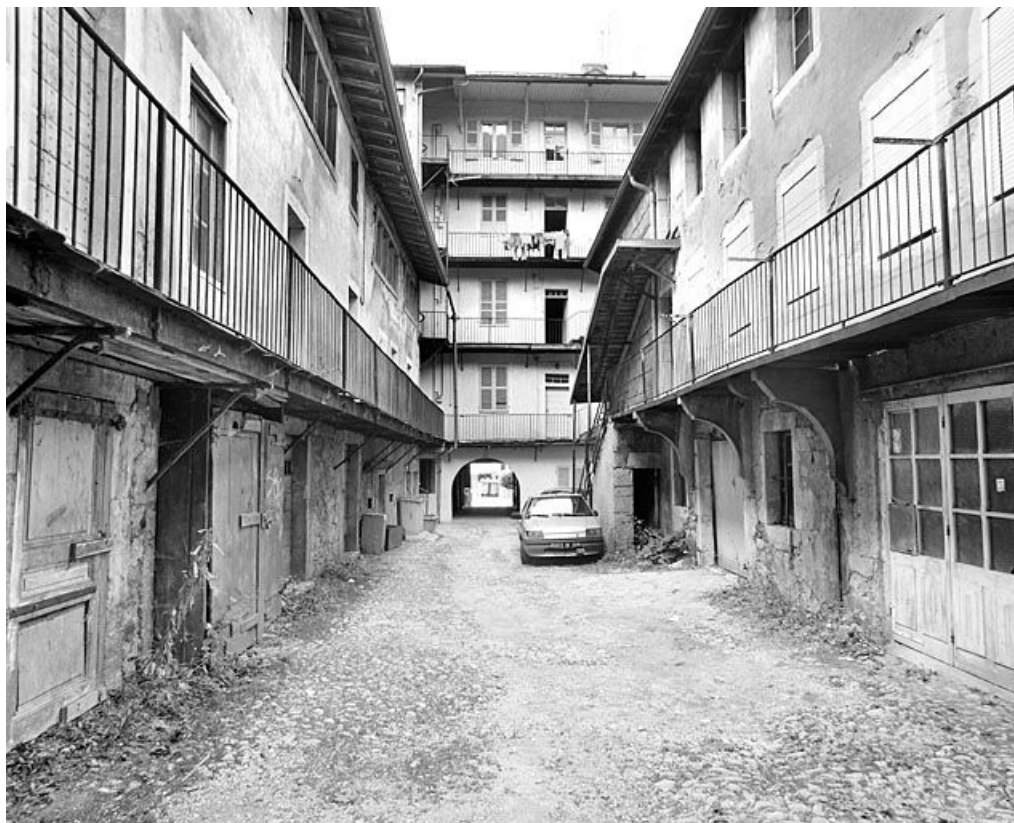
Cour et élévation postérieure.

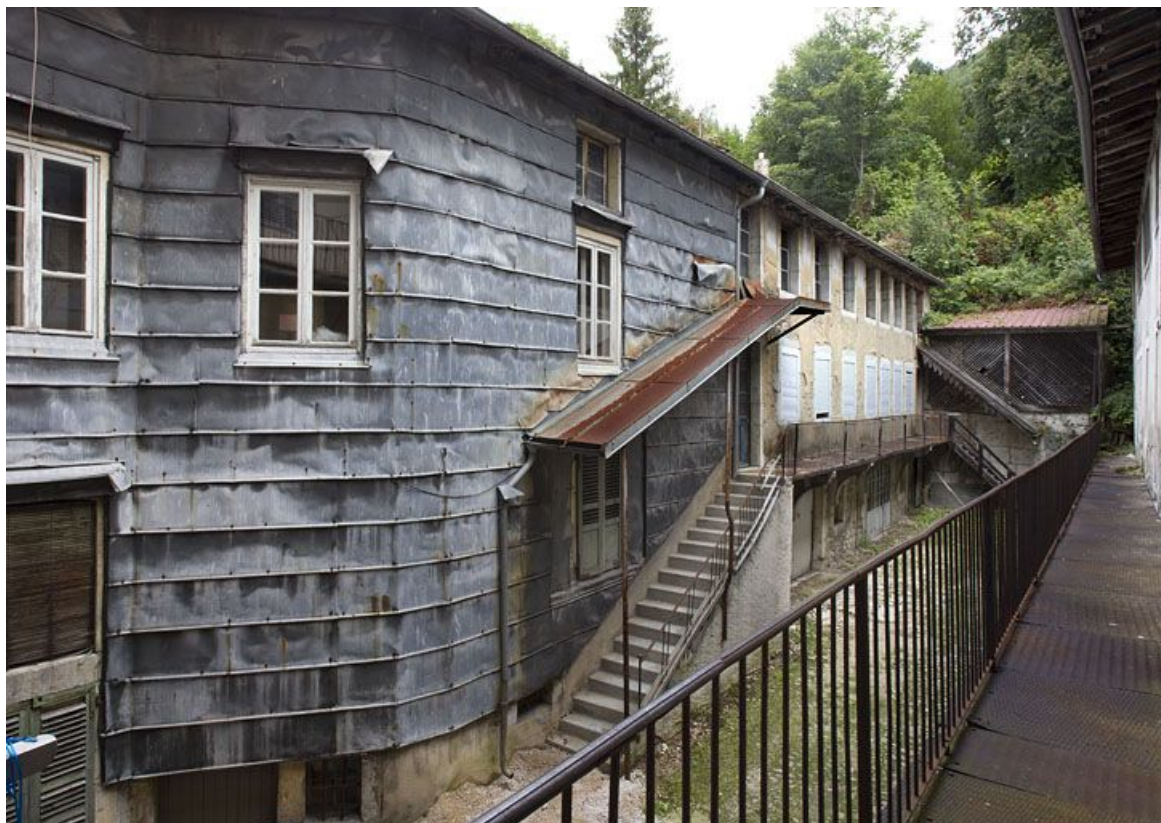
Aile nord, de trois quarts gauche.
39, Morez, 161 rue de la République

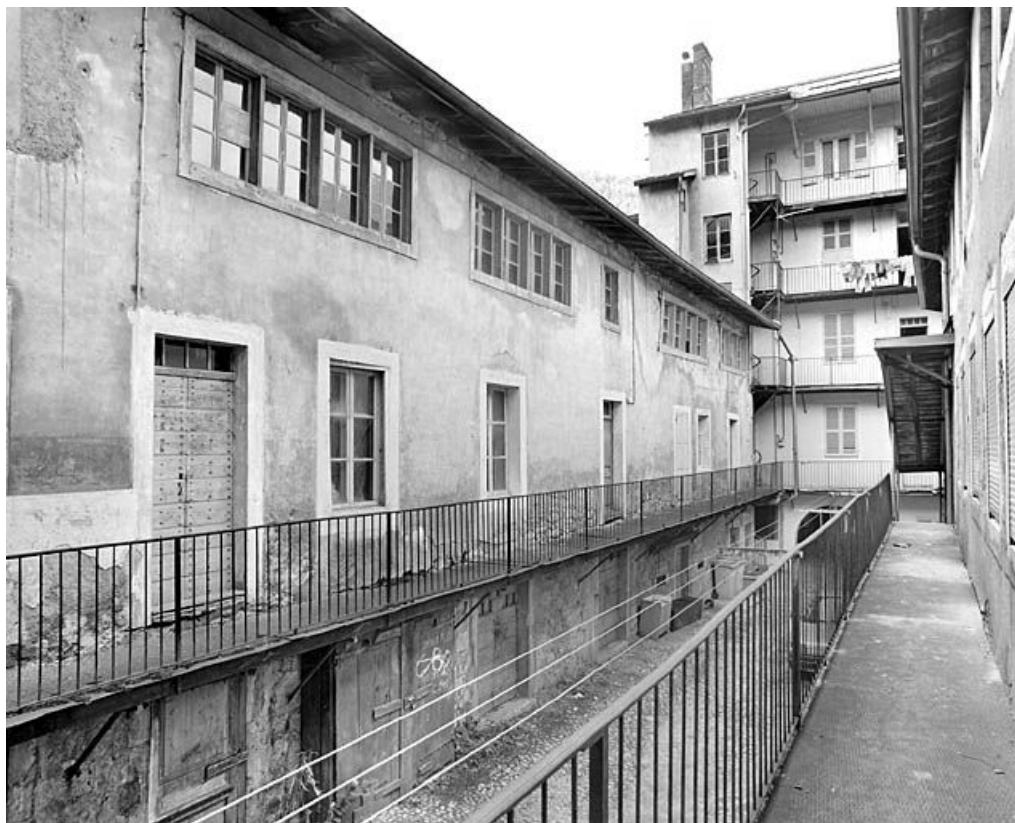
Aile sud, de trois quarts gauche.
