MAISON PUIS IMMEUBLE

Bourgogne-Franche-Comté, Jura
Morez
161 rue de la République

Dossier IA39001266 réalisé en 2000 revu en
2009

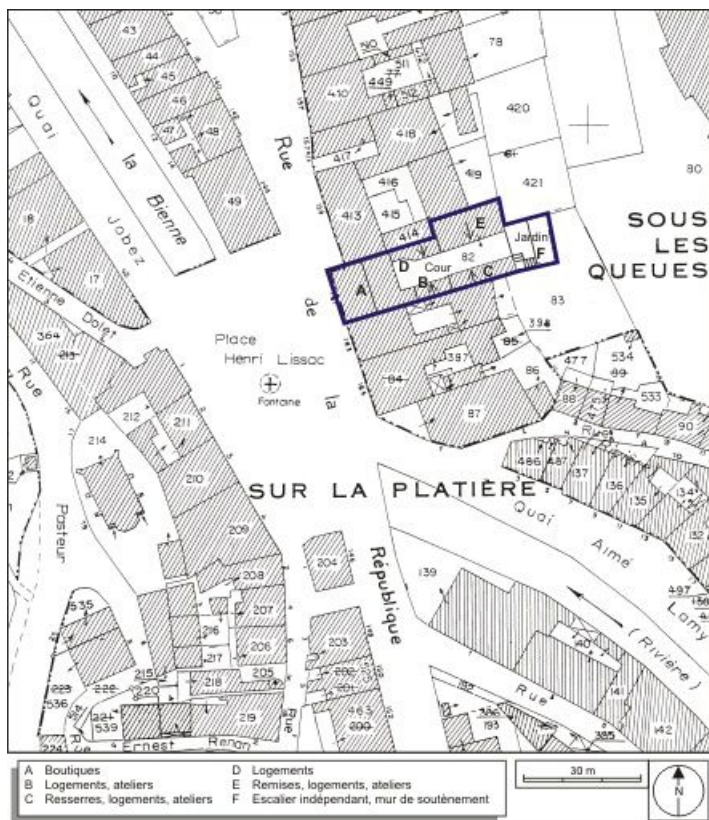
N° de l'illustration : 20093900323NUDA

Plan-masse et de situation. Extrait du plan cadastral, 1980, section AI, échelle 1:1000.
39, Morez, 161 rue de la République

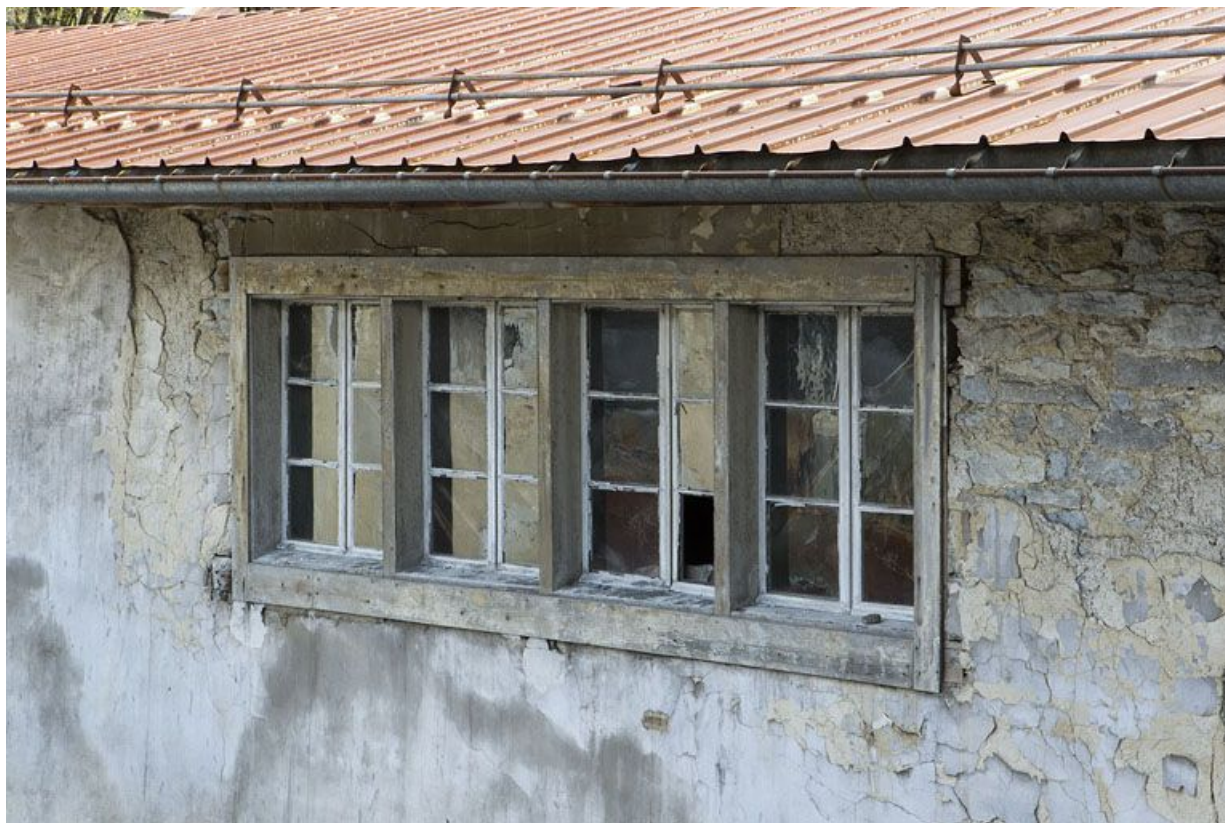
N° de l'illustration : 20103900168NUC2A

Fenêtres lunetières de l'aile sud.

Les baies lunetières sont des baies de petit module, souvent à encadrement de bois, qui signalent la présence d'un atelier (de lunetier ou d'horloger).
