MAISON PUIS IMMEUBLE

Bourgogne-Franche-Comté, Jura
Morez
161 rue de la République

Dossier IA39001266 réalisé en 2000 revu en
2009

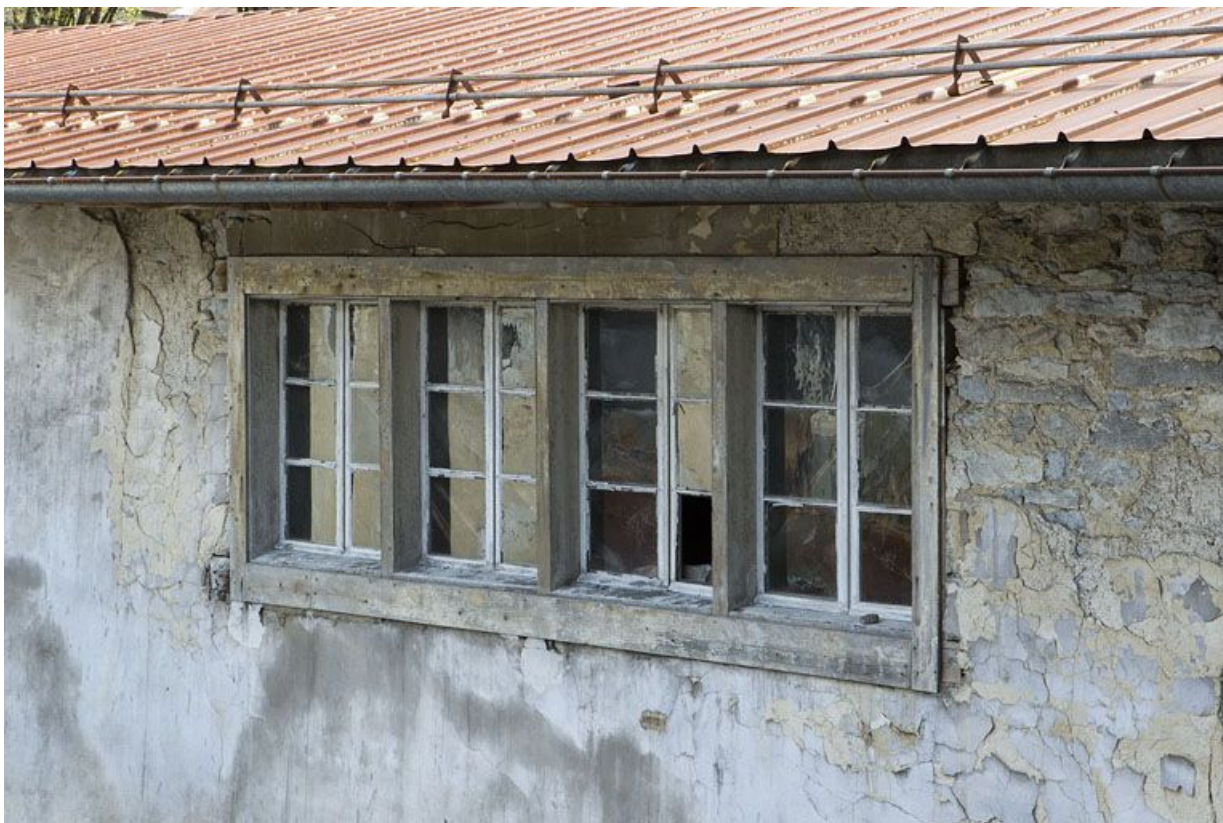
N° de l'illustration : 20103900168NUC2A

Fenêtres lunetières de l'aile sud.

Les baies lunetières sont des baies de petit module, souvent à encadrement de bois, qui signalent la présence d'un atelier (de lunetier ou d'horloger).

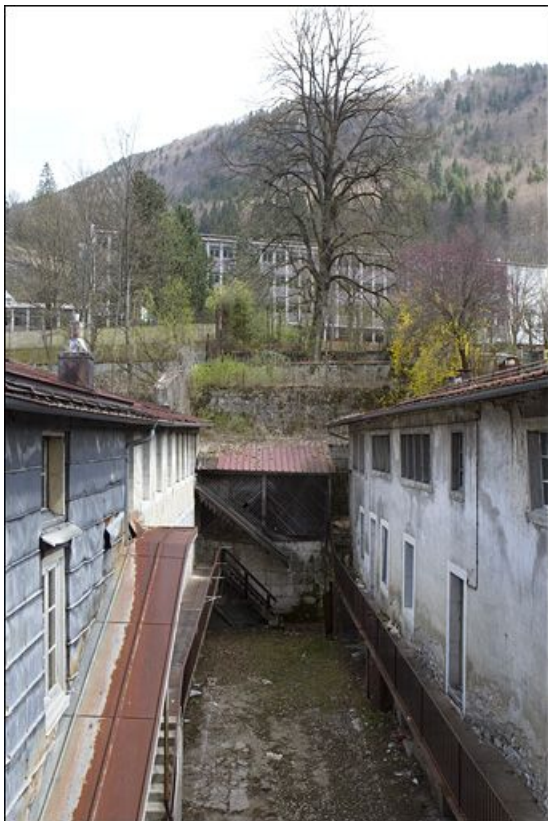
N° de l'illustration : 20103900169NUC2A

Immeuble avec atelier (18e siècle) au n° 161 rue de la République : murs de soutènement des jardins.
39, Morez, 161 rue de la République
