## PONT ROUTIER DIT LE PONT NEUF

Bourgogne-Franche-Comté, Jura  
Morez  
rue de la République

Dossier IA39001288 réalisé en 2000 revu en  
2010

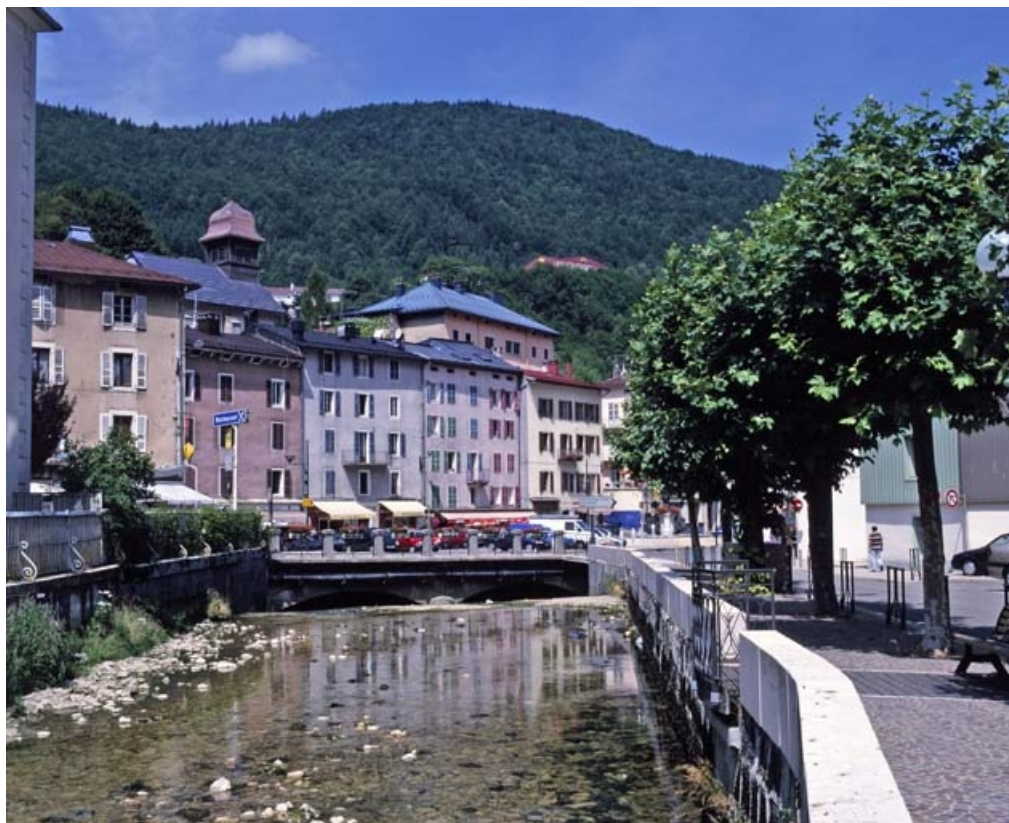
**Vue d'ensemble, depuis la rive droite en amont.**

Le pont en pierre de taille calcaire est implanté en biais par rapport au lit de la rivière (l'angle prévu en 1889 est de 68°). Large de 11, 75 m, il comporte deux arches en berceau segmentaire (largeur 7, 35 m, flèche 0, 92 m, épaisseur à la clef 0, 60 m) retombant en lit de Bienne sur une pile centrale (largeur 1 m, hauteur 1, 70 m), précédée d'un avant-bec demi-circulaire. Un muret relie cette pile à un seuil situé quelques mètres en amont, qui marque vraisemblablement l'emplacement du barrage de l'usine Chavin (puis usine de lunetterie Nicole, voir ce dossier). Le bajoyer gauche est percé côté amont par le débouché d'un

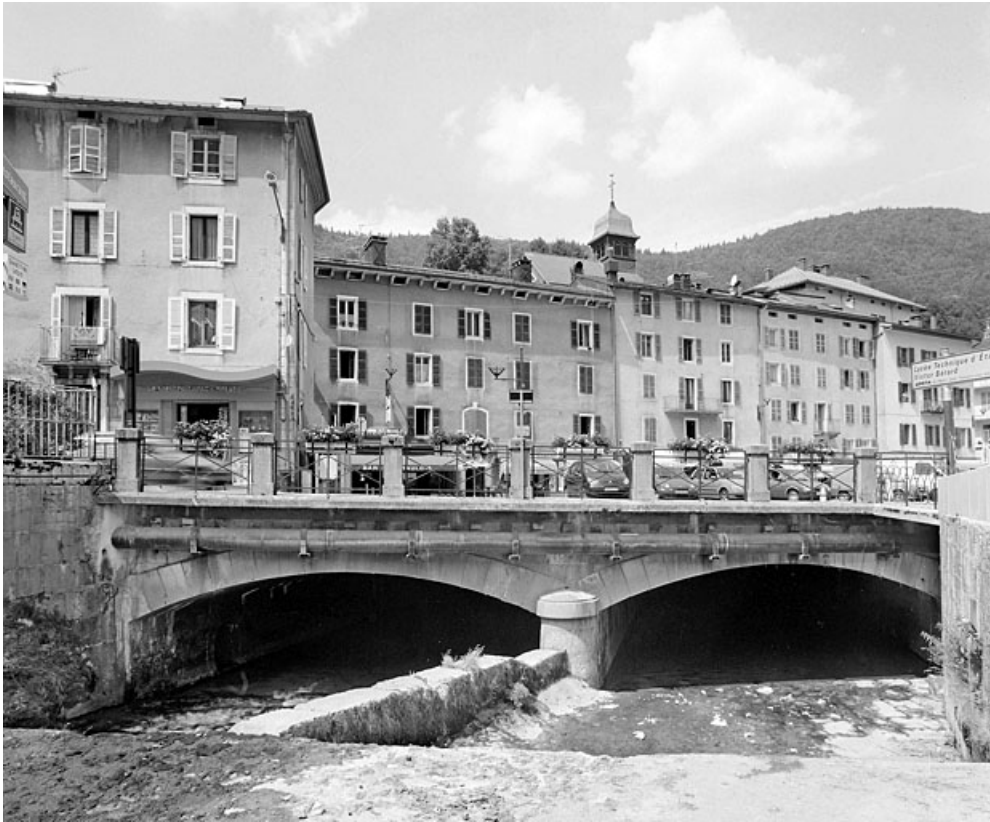
**Tête amont.**

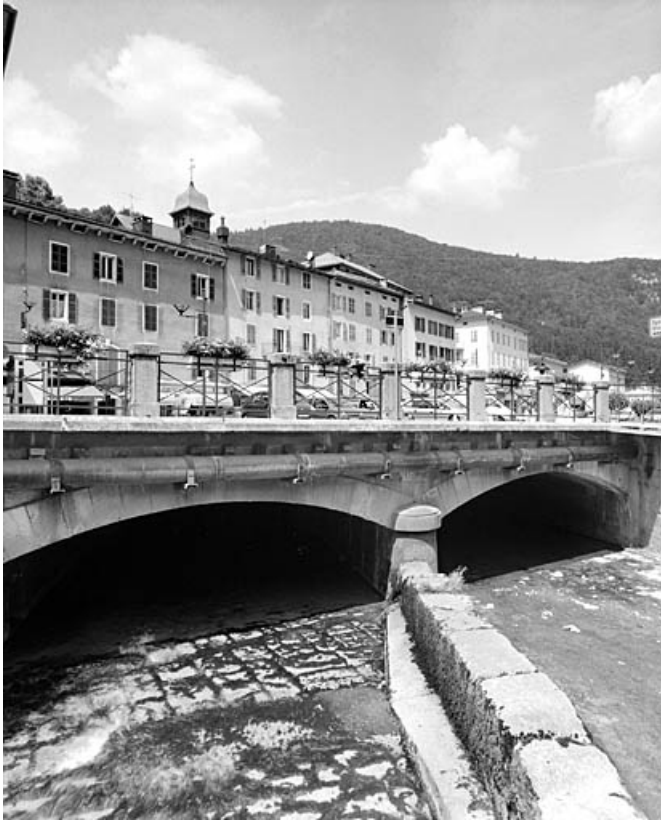
**Tête amont, de trois quarts gauche.**

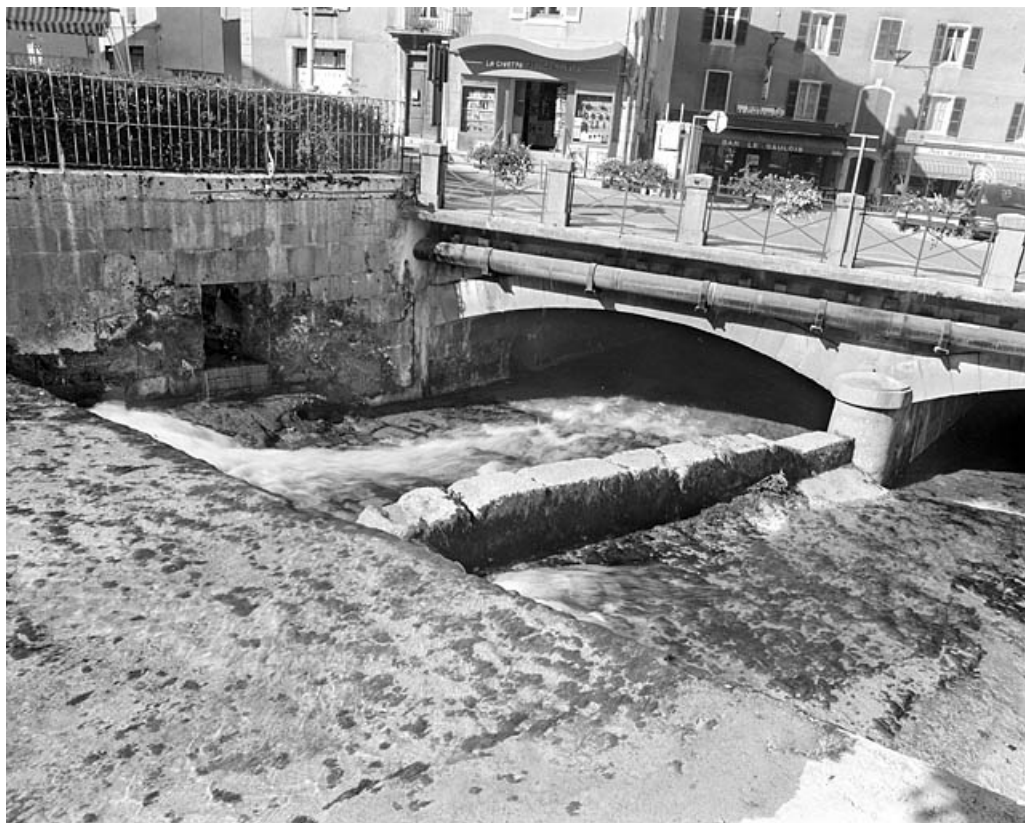
**Seuil et muret précédant la pile. Noter dans le mur gauche le débouché du canal et celui de l'égout (sous l'arche).**  
39, Morez rue de la République

égout alors que le mur de quai qui le précède l'est par l'extrémité du canal de l'ancien moulin à farine et martinet Clément (voir ce dossier). Le tablier en pente surmonte un décor de modillons.
