MAISON DU DOCTEUR BONNOTTE, ACTUELLEMENT LYCÉE HÔTELIER HYACINTHE FRIANT

Bourgogne-Franche-Comté, Jura
Poligny
20 rue du Collège

Dossier IA39002019 réalisé en 2011

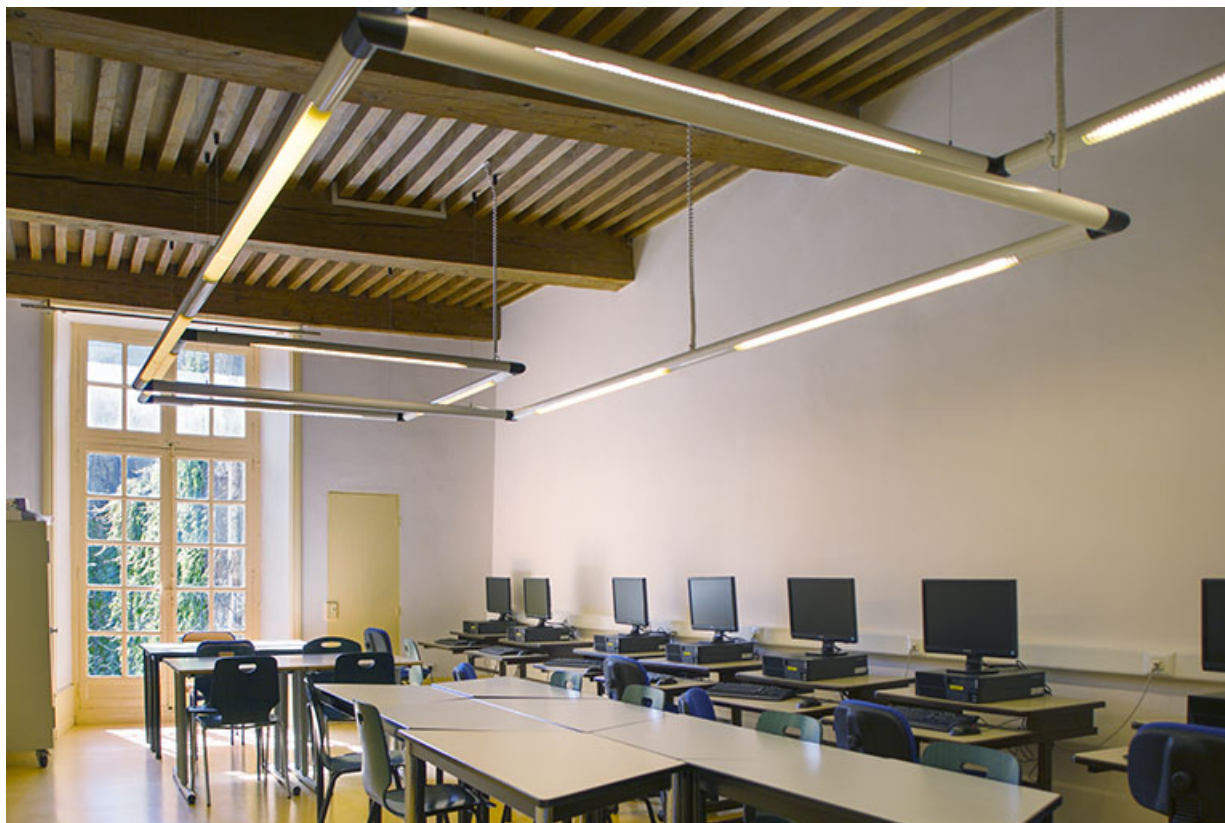
39, Poligny, 20 rue du Collège

Externat, site Bonotte, salle de classe : plafonds à la française.

S'apparentant à une ancienne maison de vigneron, élevée en moellon calcaire enduit, supportée par de grandes caves voûtées en berceau, la demeure se compose de deux logis reliés au niveau de l'étage par un corps de bâtiment accessible par un escalier extérieur en maçonnerie. Les différentes pièces servent de salles de cours. Celle du premier étage de l'aile Est comporte un plafond remarquable à décors moulurés. Dans l'autre aile de la maison Bonnotte, une des salles est couverte d'un plafond à la française. La charpente en bois qui soutient la toiture en tuile est apparente au niveau de l'étage de comble.
