MAISON DU DOCTEUR BONNOTTE, ACTUELLEMENT LYCÉE HÔTELIER HYACINTHE FRIANT

Bourgogne-Franche-Comté, Jura
Poligny
20 rue du Collège

Dossier IA39002019 réalisé en 2011

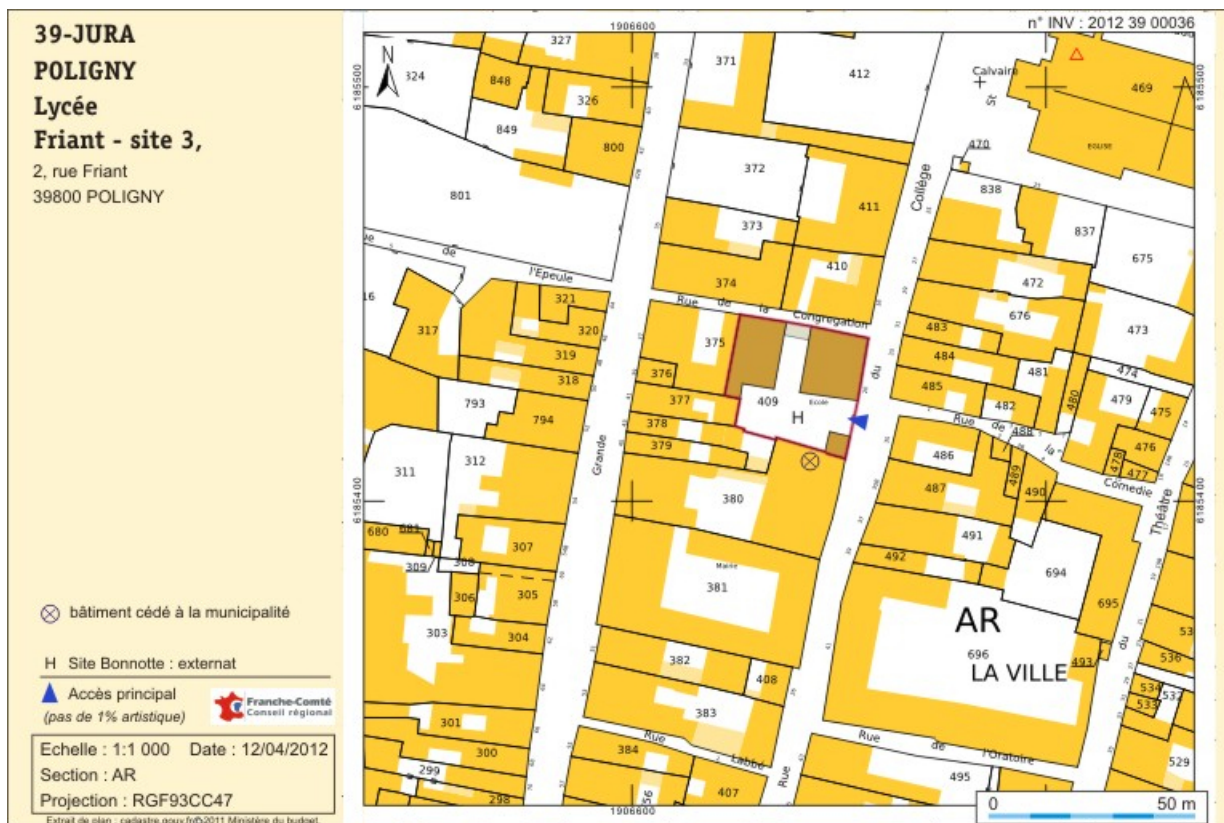
N° de l'illustration : 20123900036NUDA

Plan-masse et de situation. Extrait du cadastre numérisé, 2012, section AR, échelle 1/ 1 100.
