MAISON DU DOCTEUR BONNOTTE, ACTUELLEMENT LYCÉE HÔTELIER HYACINTHE FRIANT

Bourgogne-Franche-Comté, Jura
Poligny
20 rue du Collège

Dossier IA39002019 réalisé en 2011
Auteur(s) : Séverine Pégeot, Elizabeth Pastwa

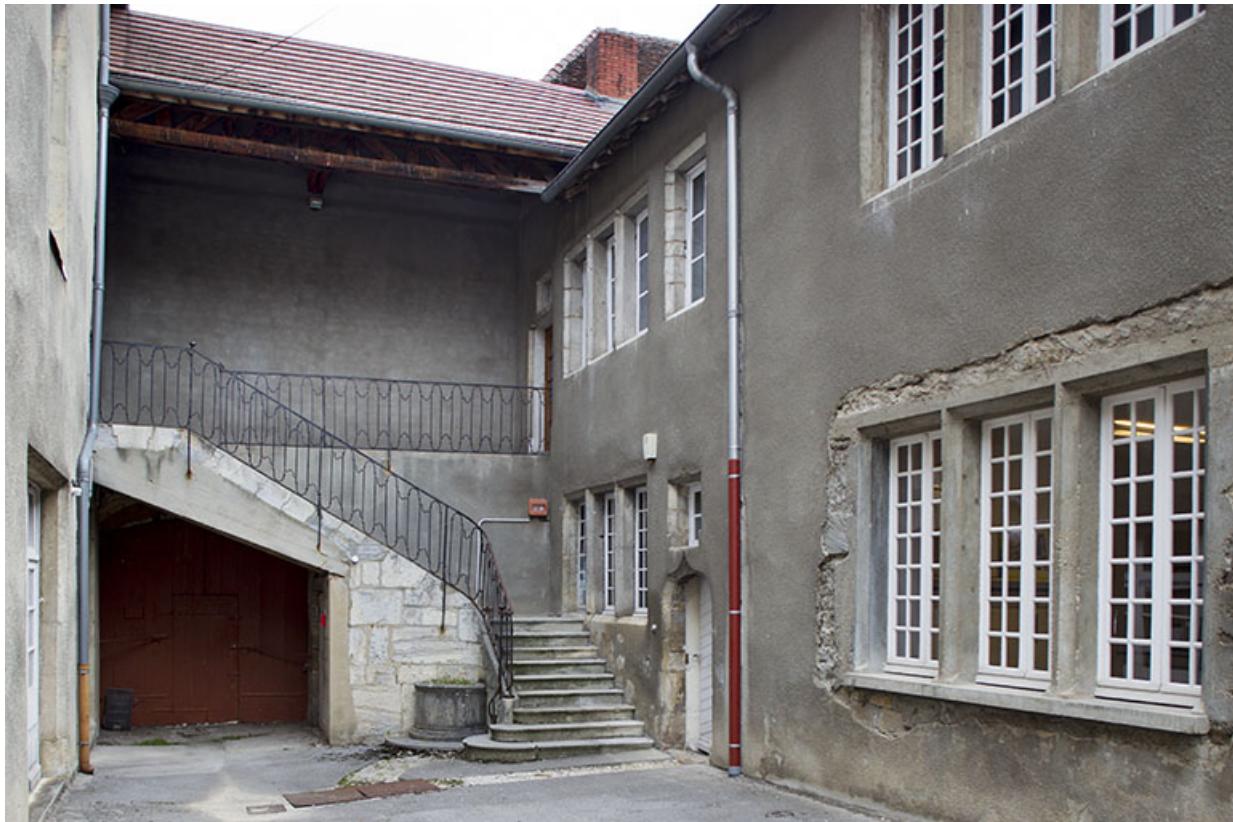
N° de l'illustration : 20143900739NUC2A

Escalier de la maison Bonotte et façades ouest.

Escaliers : escalier de distribution extérieur, escalier tournant à retours avec jour, en maçonnerie; escalier dans-œuvre, escalier tournant à retours sans jour, en charpente

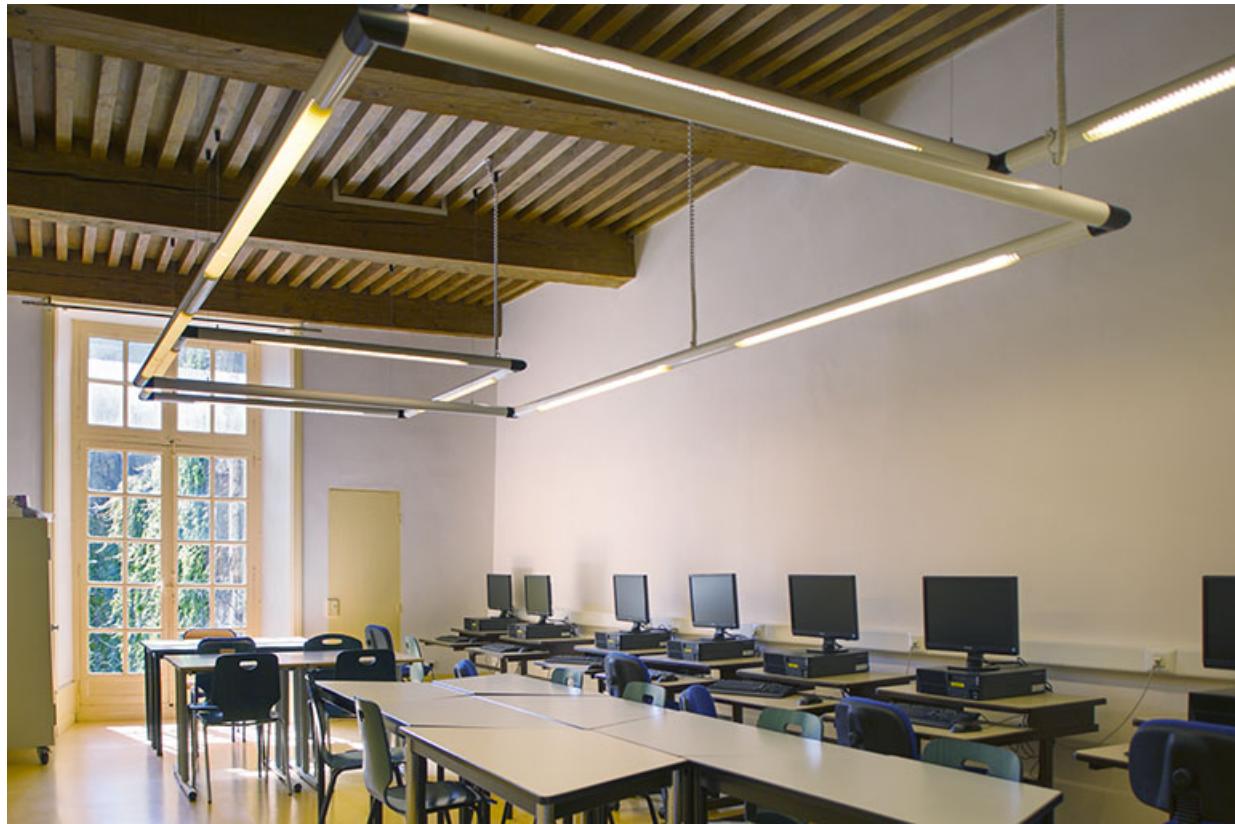
N° de l'illustration : 20143900740NUC2A

Externat, site Bonotte, salle de classe : plafonds à la française.

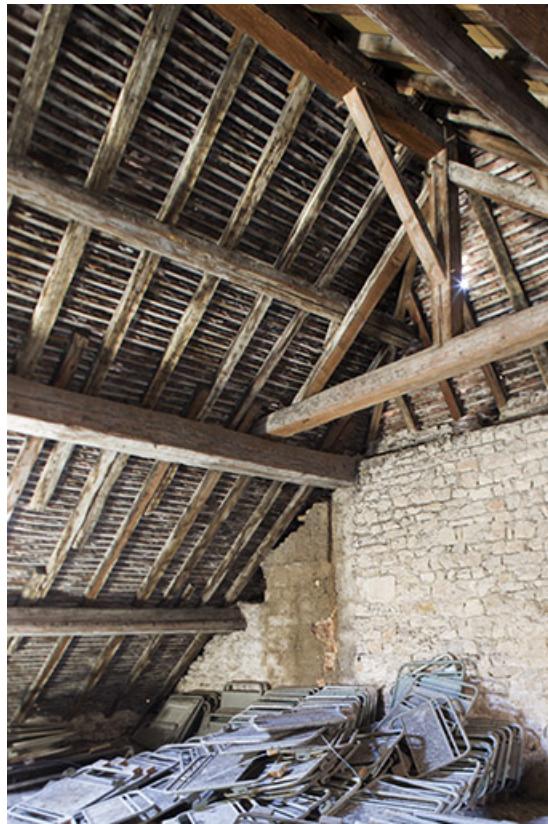
N° de l'illustration : 20143900741NUC2A

Maison Bonnotte : détail de la charpente.

S'apparentant à une ancienne maison de vignerons, élevée en moellon calcaire enduit, supportée par de grandes caves voûtées en berceau, la demeure se compose de deux logis reliés au niveau de l'étage par un corps de bâtiment accessible par un escalier extérieur en maçonnerie. Les différentes pièces servent de salles de cours. Celle du premier étage de l'aile Est comporte un plafond remarquable à décors moulurés. Dans l'autre aile de la maison Bonnote, une des salles est couverte d'un plafond à la française. La charpente en bois qui soutient la toiture en tuile est apparente au niveau de l'étage de comble.

Couvrement : voûte en berceau, charpente en bois apparente
