LYCÉE MODERNE MIXTE DE SALINS-LES-BAINS, PUIS LYCÉE CLIMATIQUE, ACTUELLEMENT LYCÉE ET COLLÈGE CLIMATIQUES VICTOR CONSIDERANT,

Bourgogne-Franche-Comté, Jura
Salins-les-Bains
Margillens du Bas-Est - route d'
Ornans

Dossier IA39002026 réalisé en 2012
Auteur(s) : Philippe Mairot

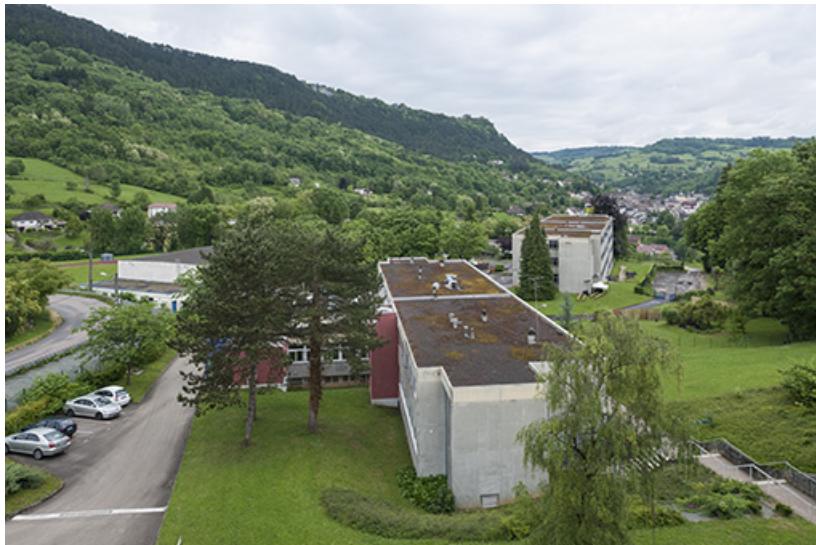
N° de l'illustration : 20143900053NUC4A

Le site dans sa pente, vu du nord, au dessus de la restauration.

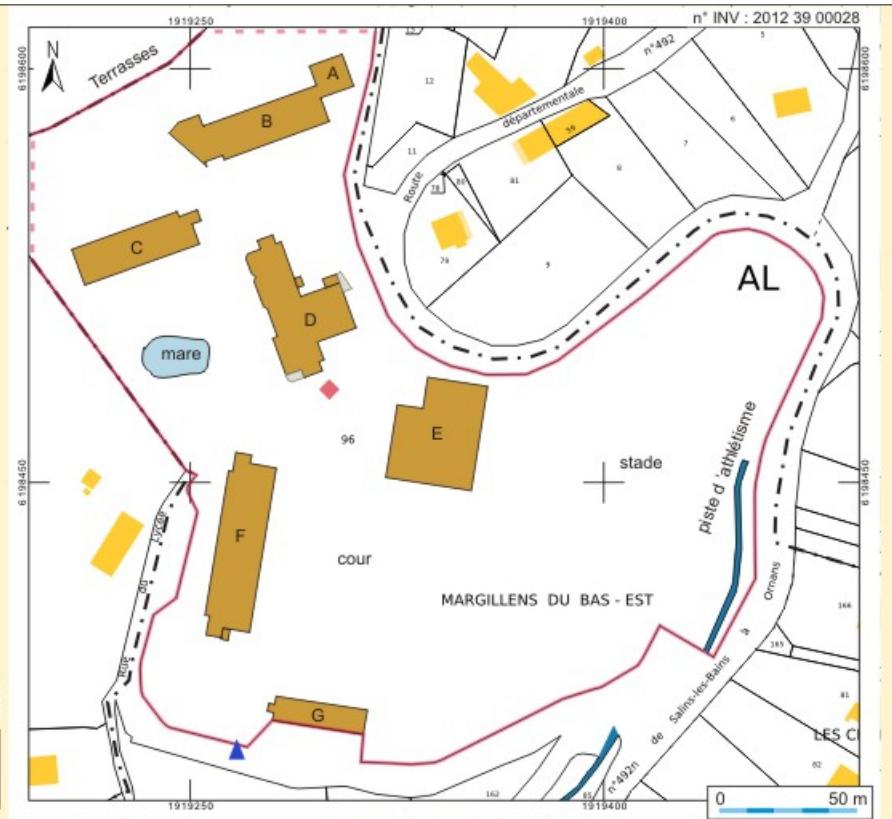
N° de l'illustration : 20123900028NUDA

Plan-masse et de situation. Extrait du plan cadastral numérisé, section AL, échelle 1:1500.

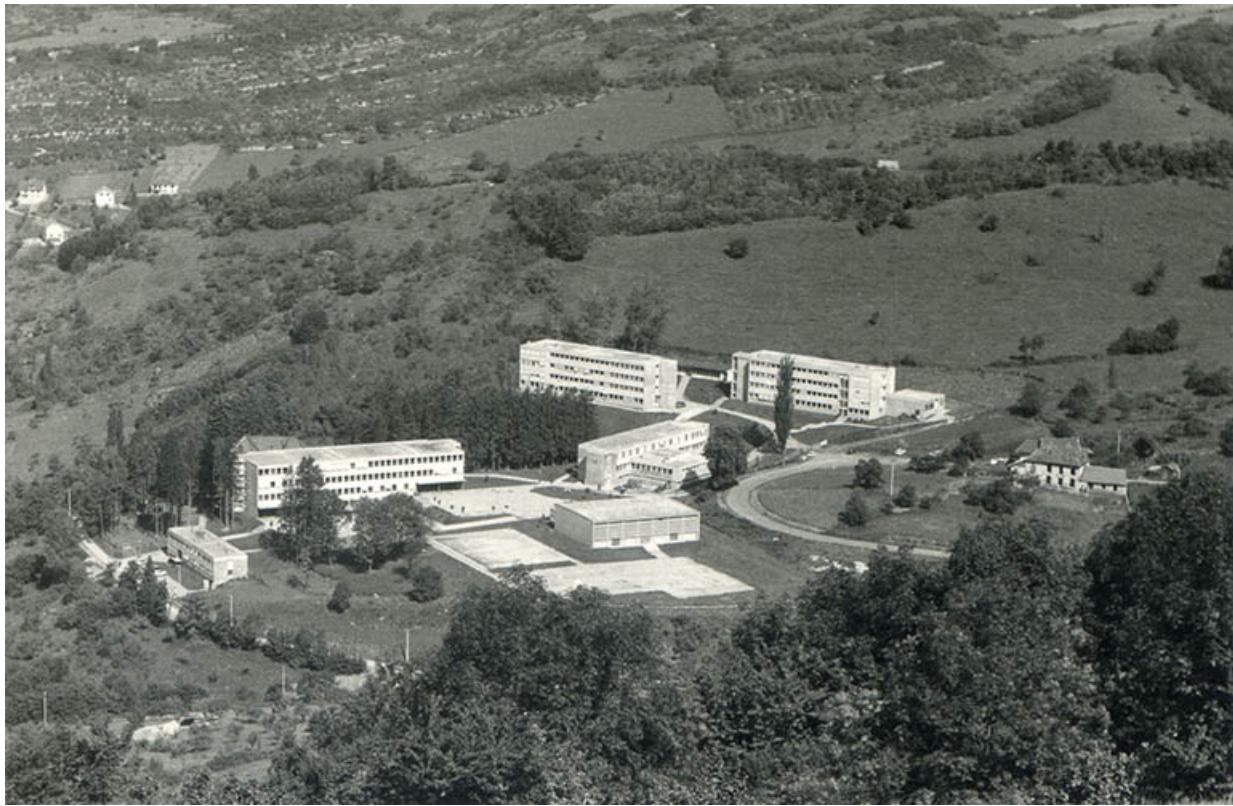
N° de l'illustration : 20243900109NUC4A

Vue d'ensemble depuis l'est, s.d. [vers 1970].

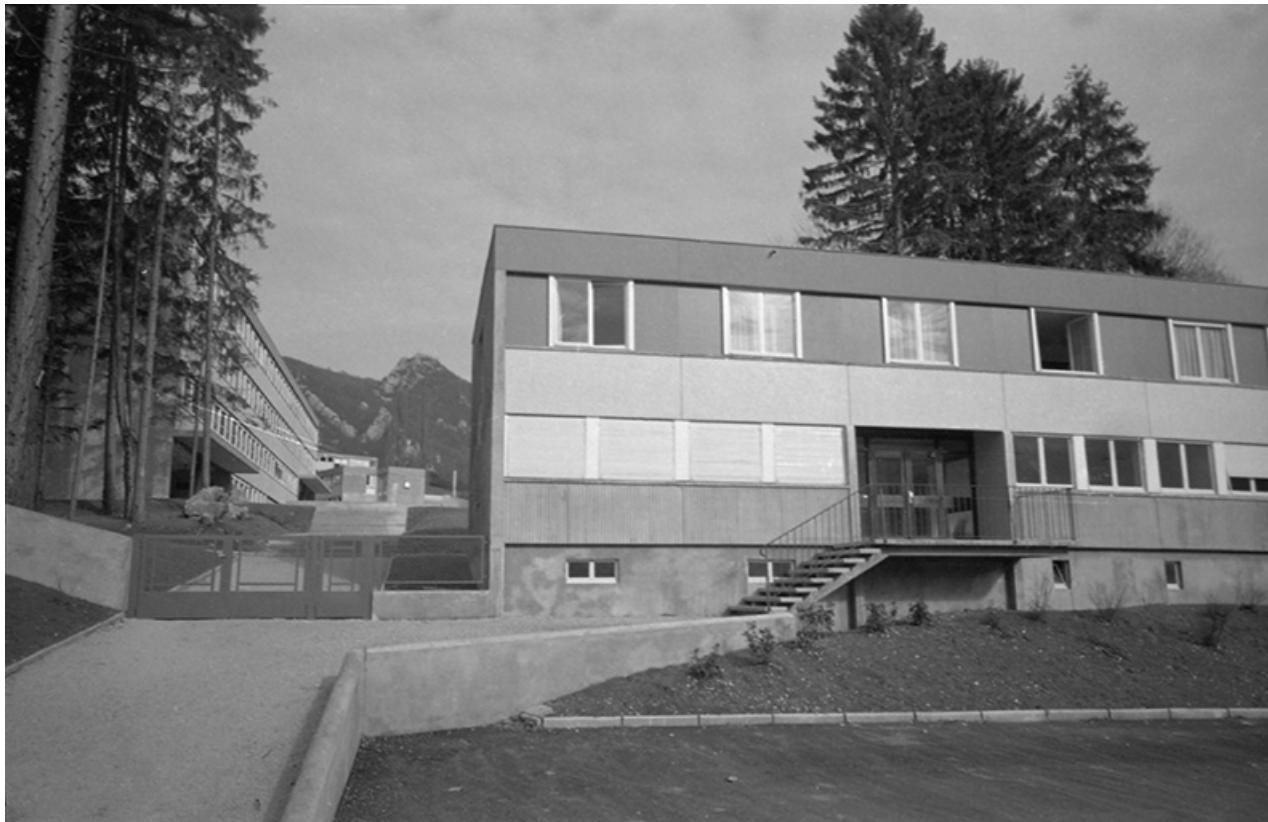
N° de l'illustration : 20243901290NUC4A

Entrée. A droite, le bâtiment administratif, s.d. [vers 1965].

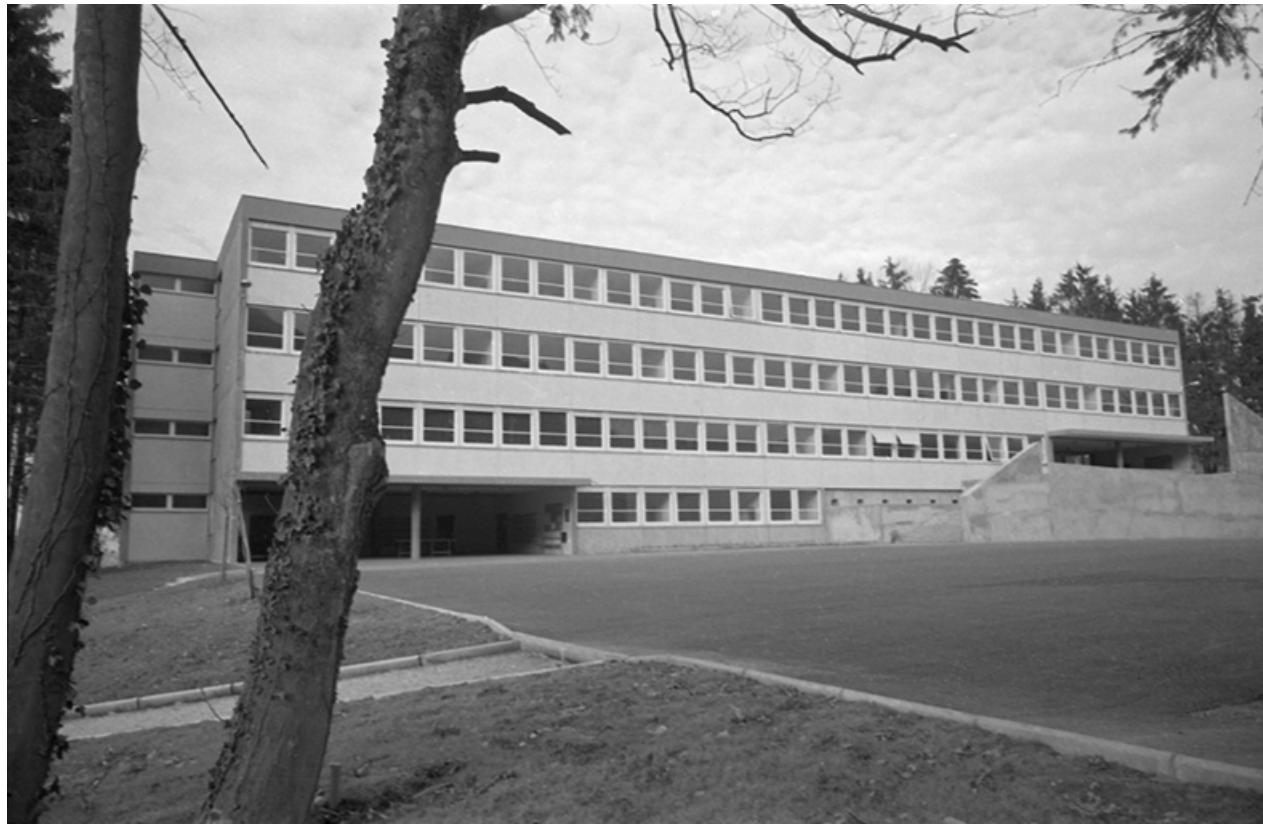
N° de l'illustration : 20243901289NUC4A

Façade antérieure de l'externat, s.d. [vers 1965].

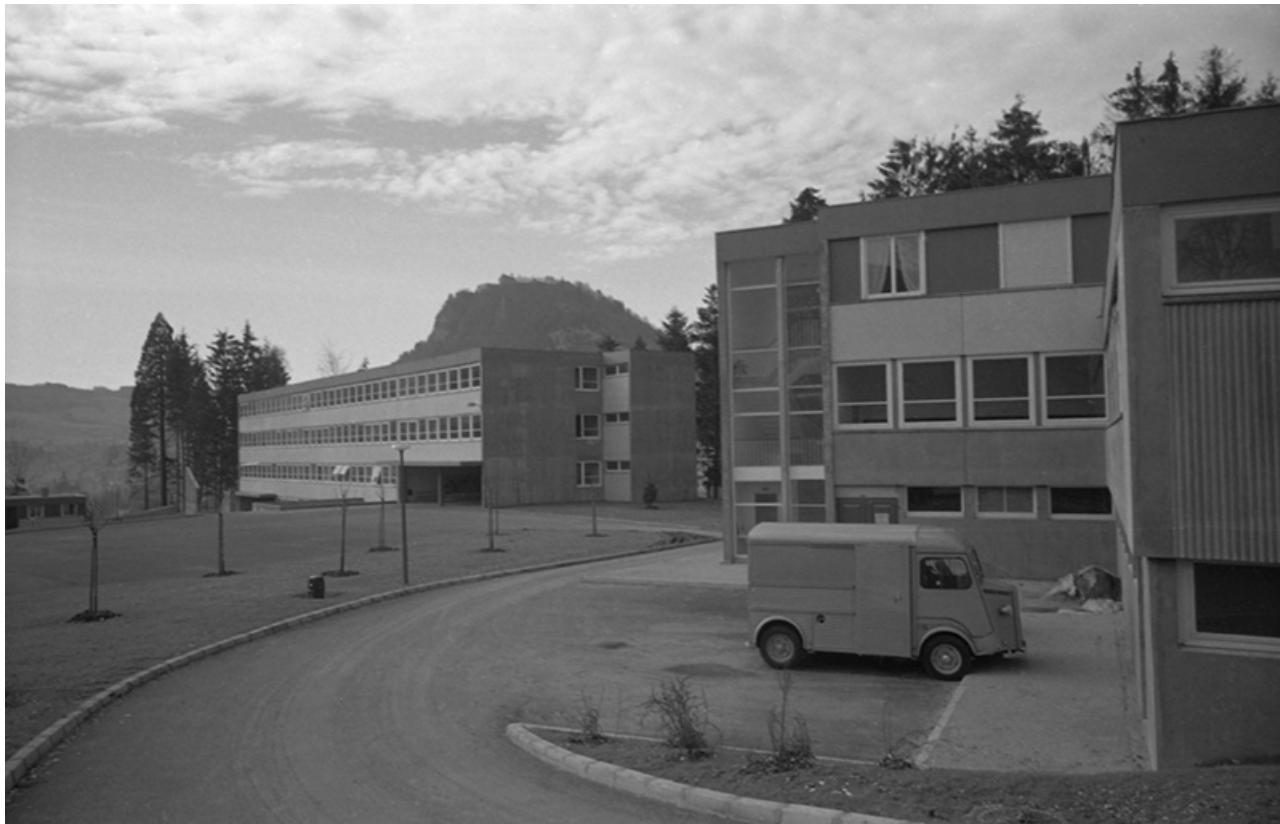
N° de l'illustration : 20243901293NUC4A

L'externat et le bâtiment de restauration, depuis le nord-est, s.d. [vers 1965].
39, Salins-les-Bains route d' Ornans, lieudit : Margillens du Bas-Est

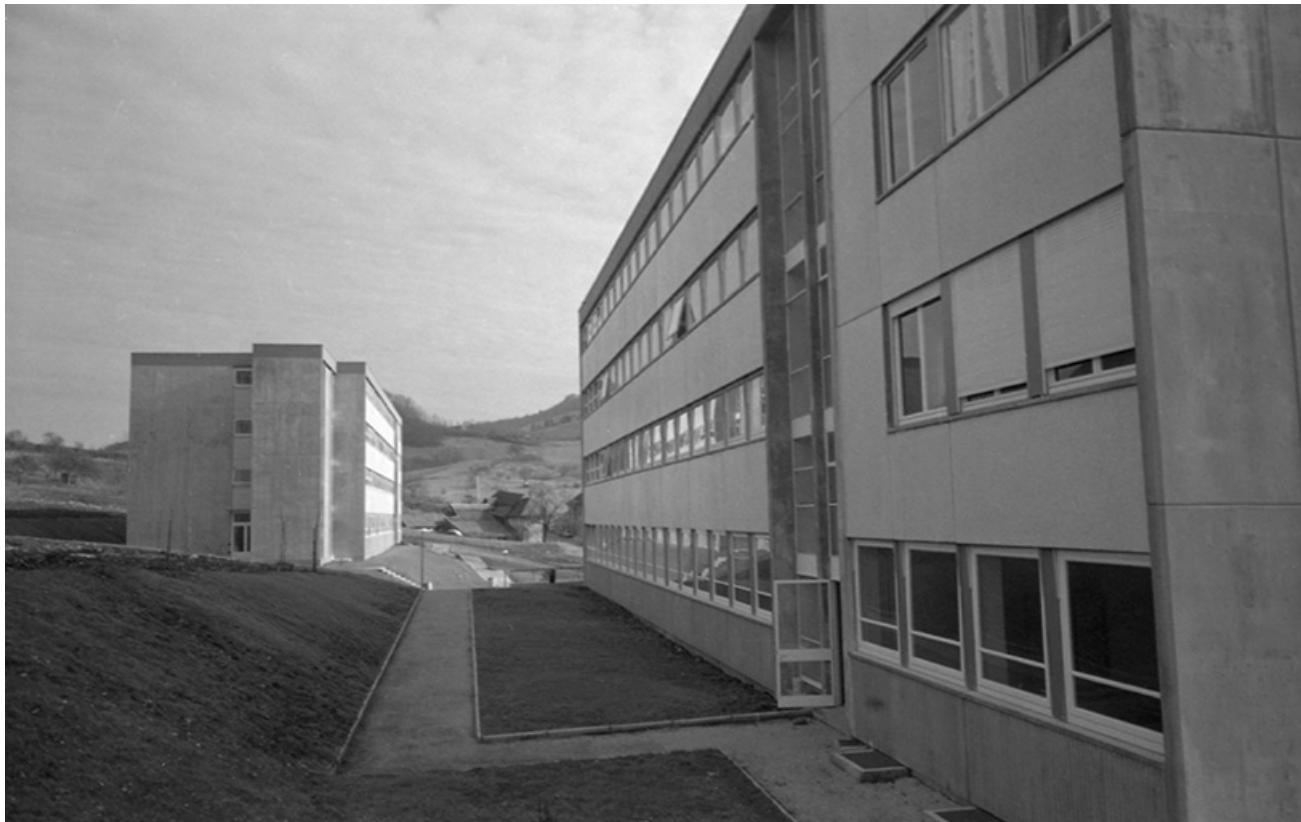
N° de l'illustration : 20243901291NUC4A

Les internats filles (à gauche) et garçons (à droite), s.d. [vers 1965].

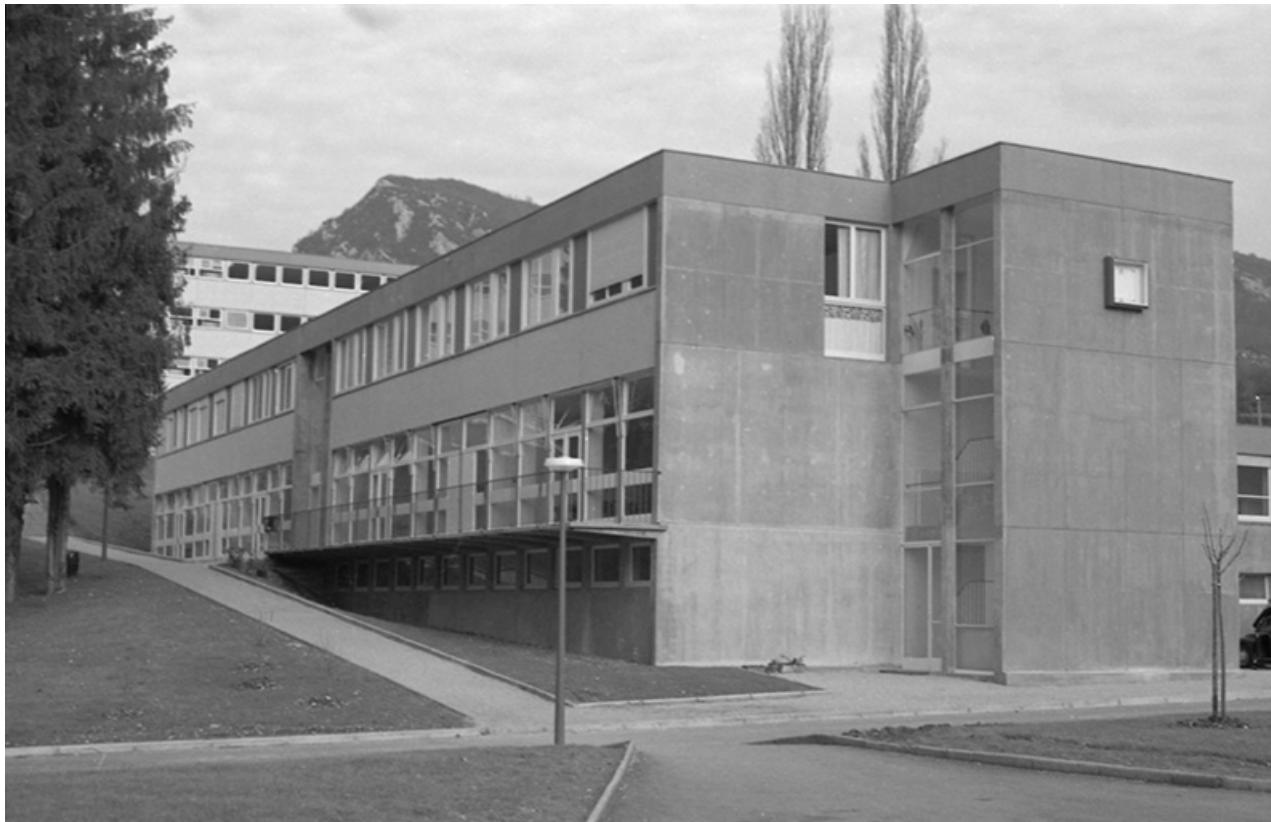
N° de l'illustration : 20243901292NUC4A

Le bâtiment de restauration vu de trois quarts, s.d. [vers 1965].

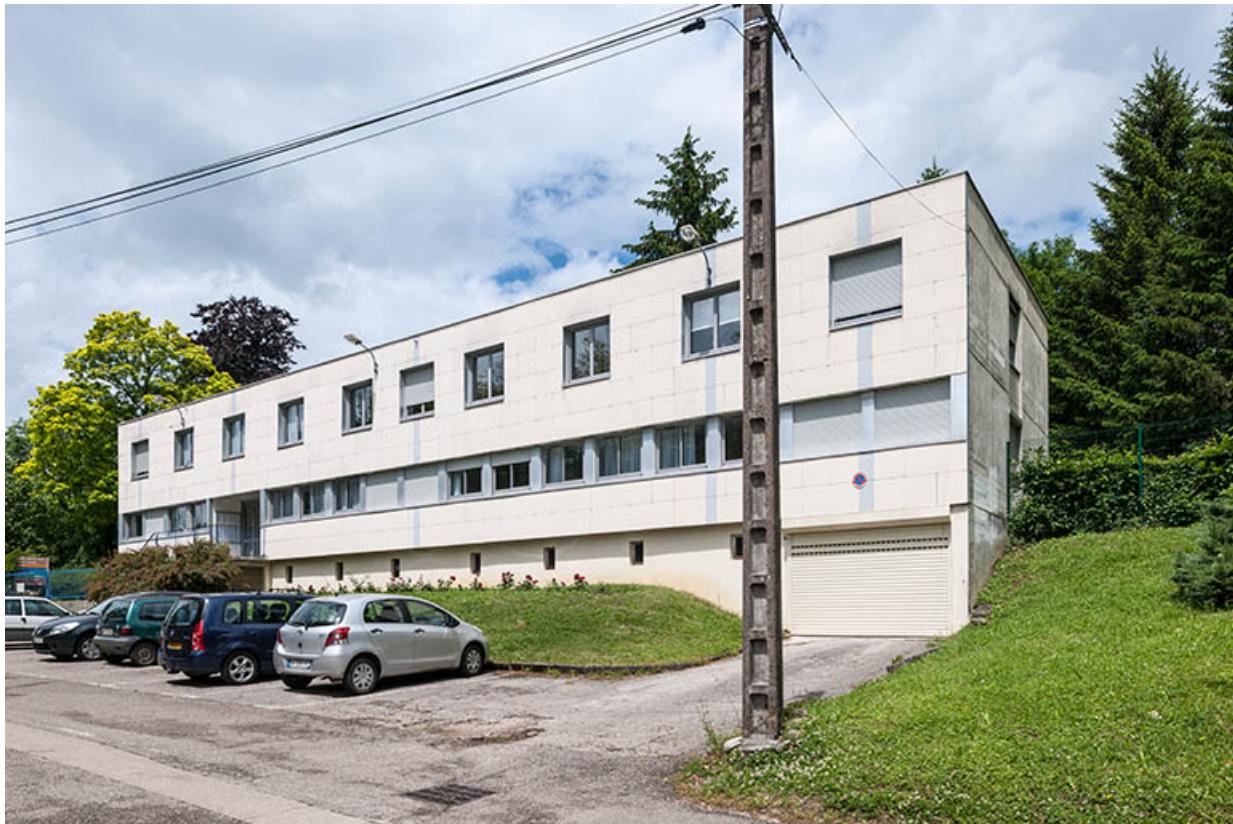
N° de l'illustration : 20143900059NUC4A

Angle sud-est de l'administration et sa façade antérieure.

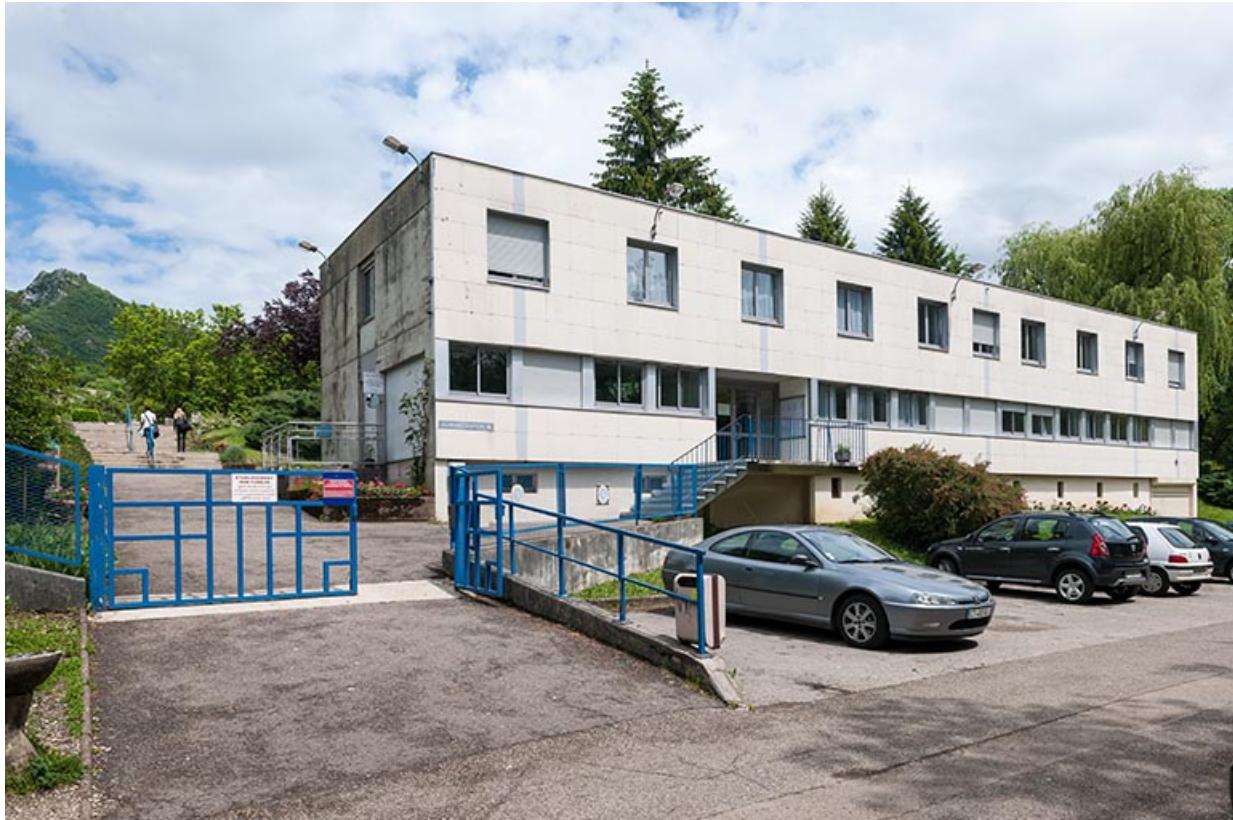
N° de l'illustration : 20143900060NUC4A

Angle sud-ouest de l'administration et sa façade antérieure.

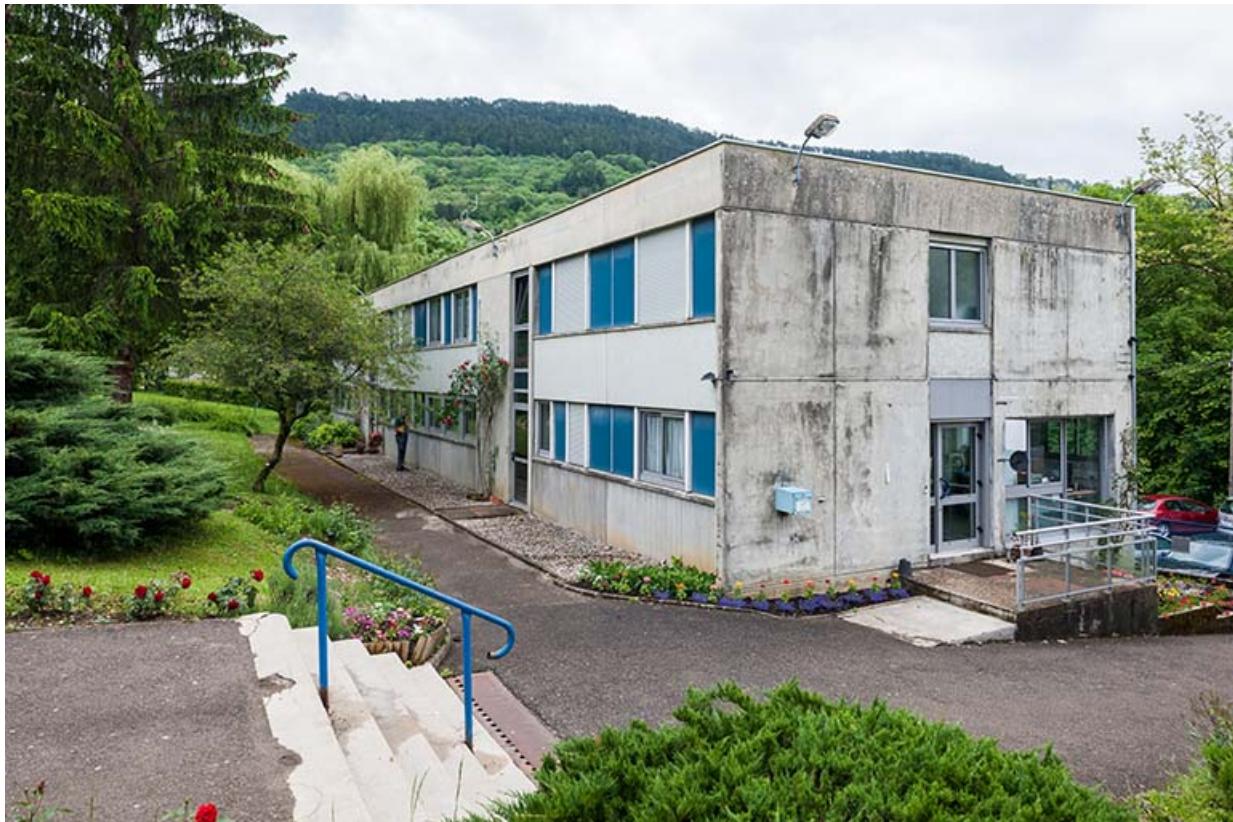
N° de l'illustration : 20143900058NUC4A

Angle nord-ouest de l'administration.

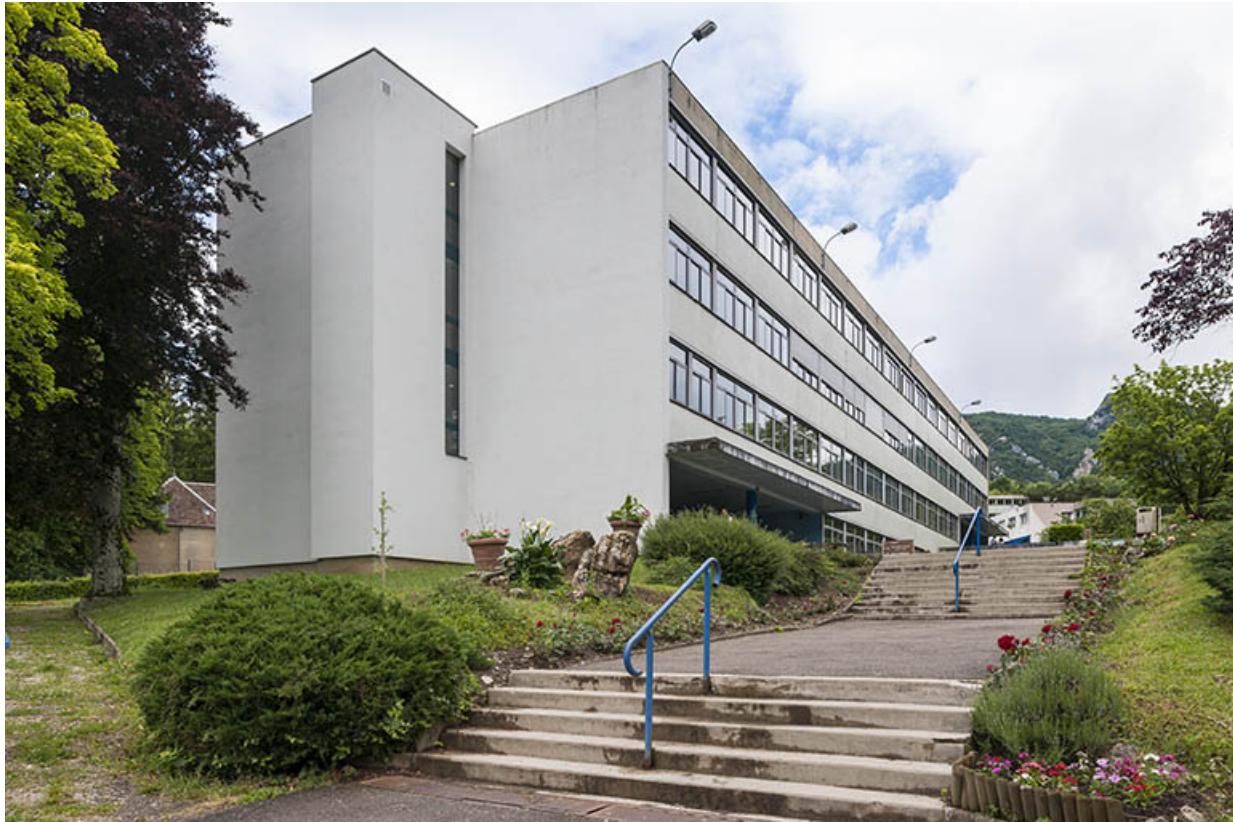
N° de l'illustration : 20143900061NUC4A

Angle sud-est de l'externat.

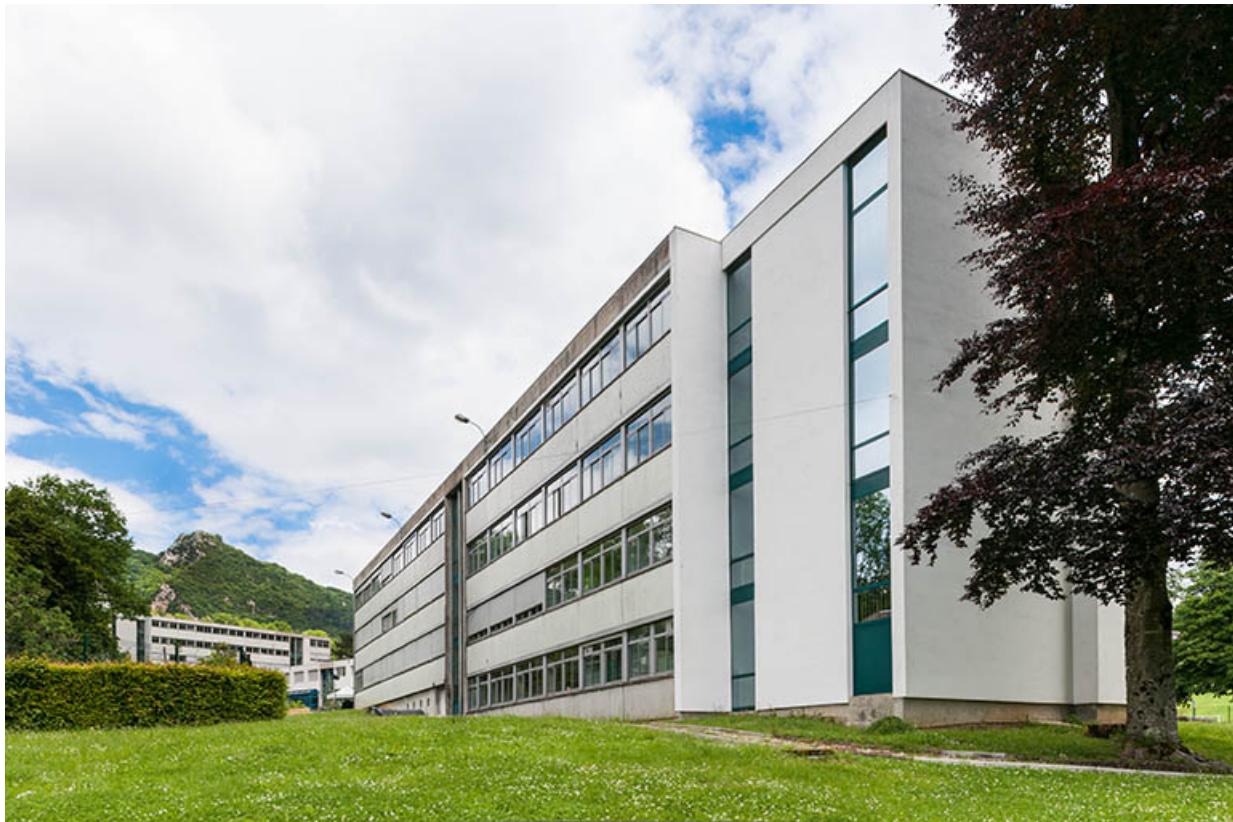
N° de l'illustration : 20143900065NUC4A

Façade postérieure de l'externat depuis son angle sud-ouest.

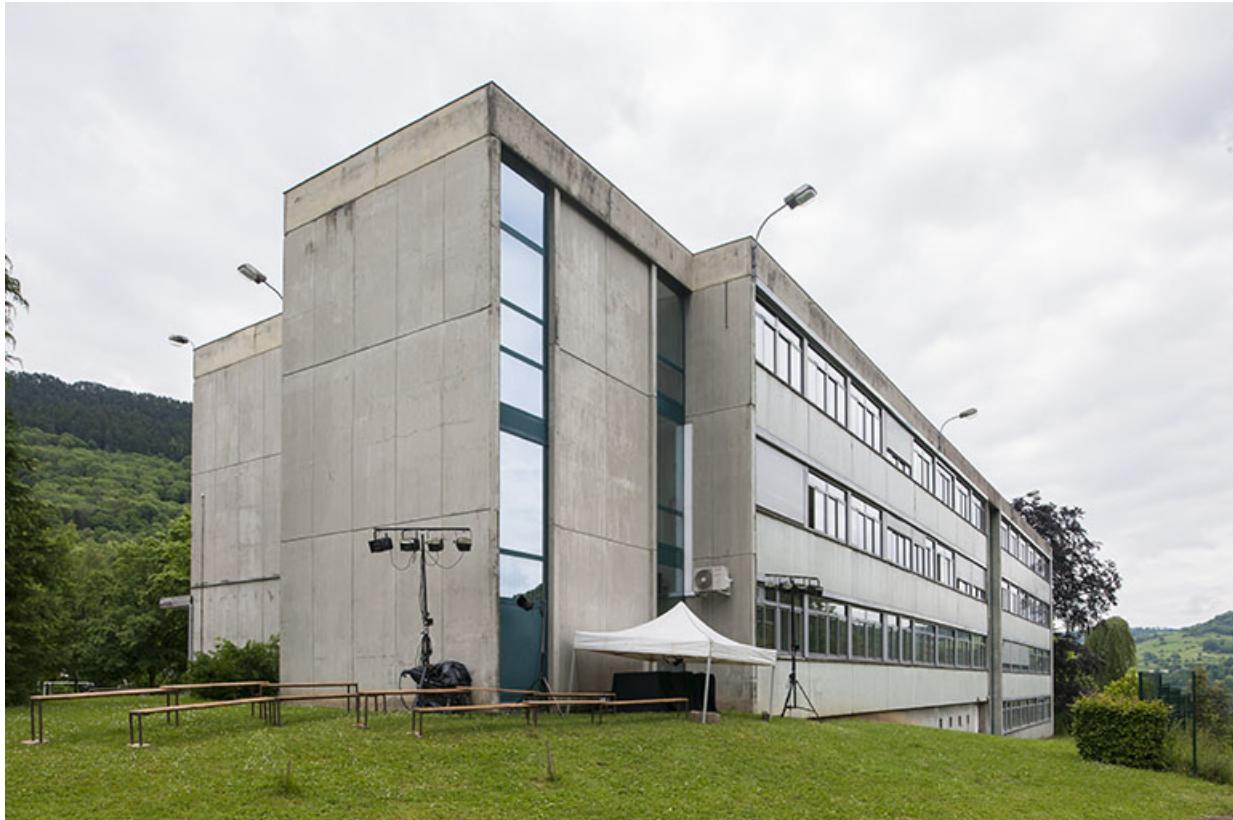
N° de l'illustration : 20143900062NUC4A

Angle nord-ouest de l'externat.

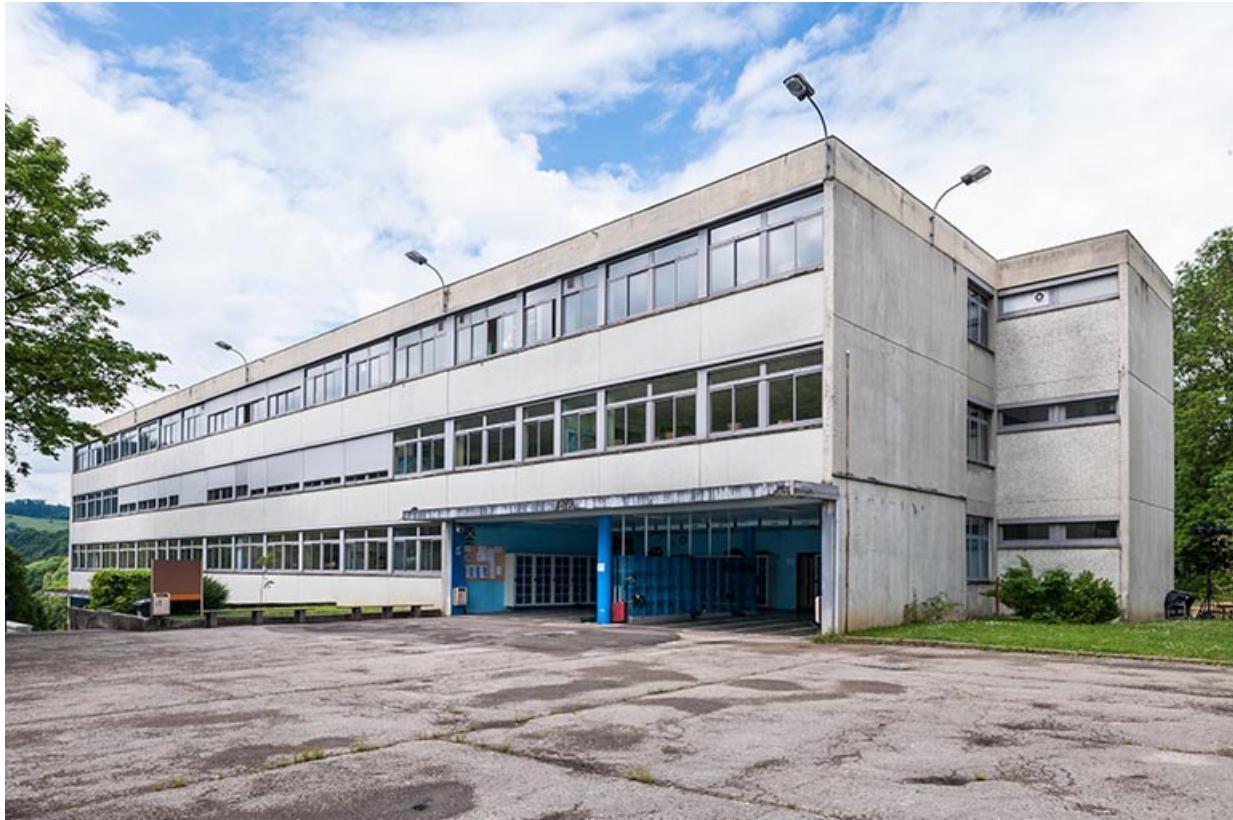
N° de l'illustration : 20143900063NUC4A

Cour, angle nord-est et façade antérieure de l'externat.

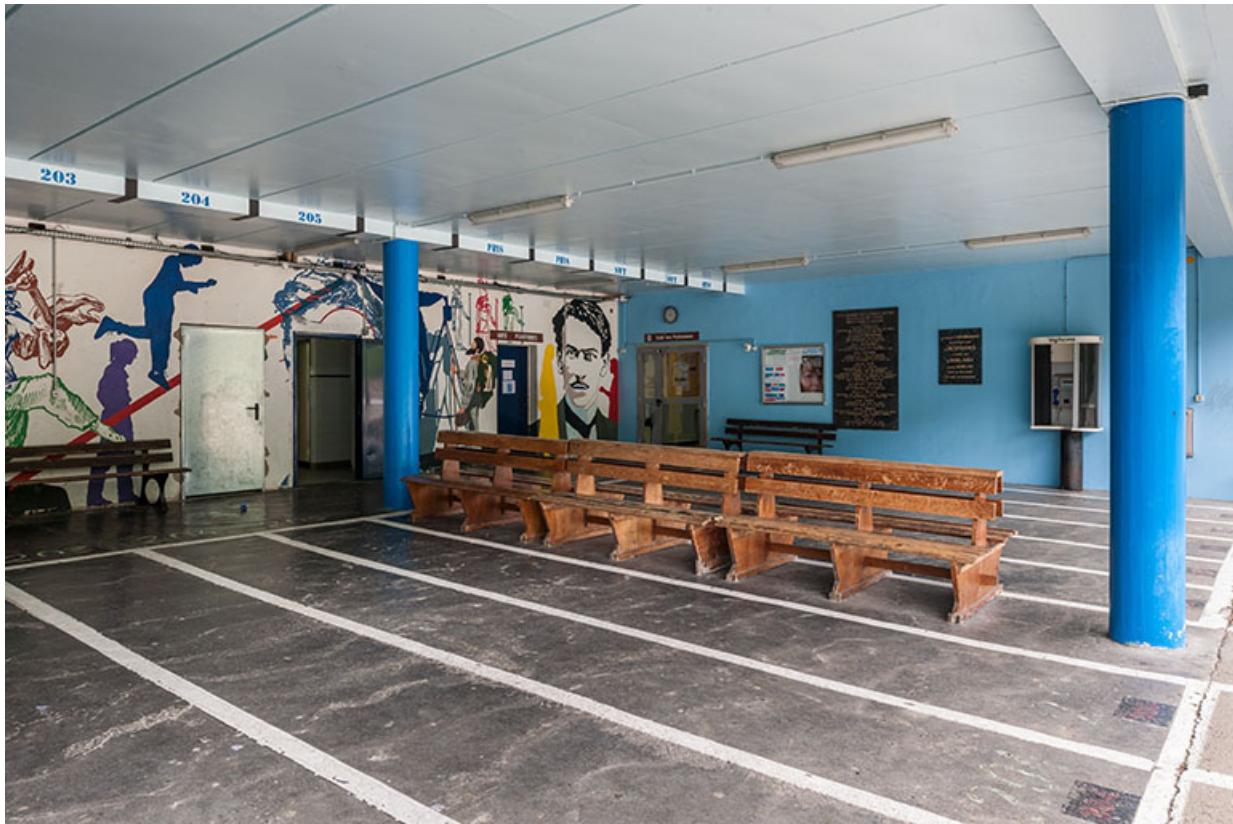
N° de l'illustration : 20143900064NUC4A

Préau sous l'externat.

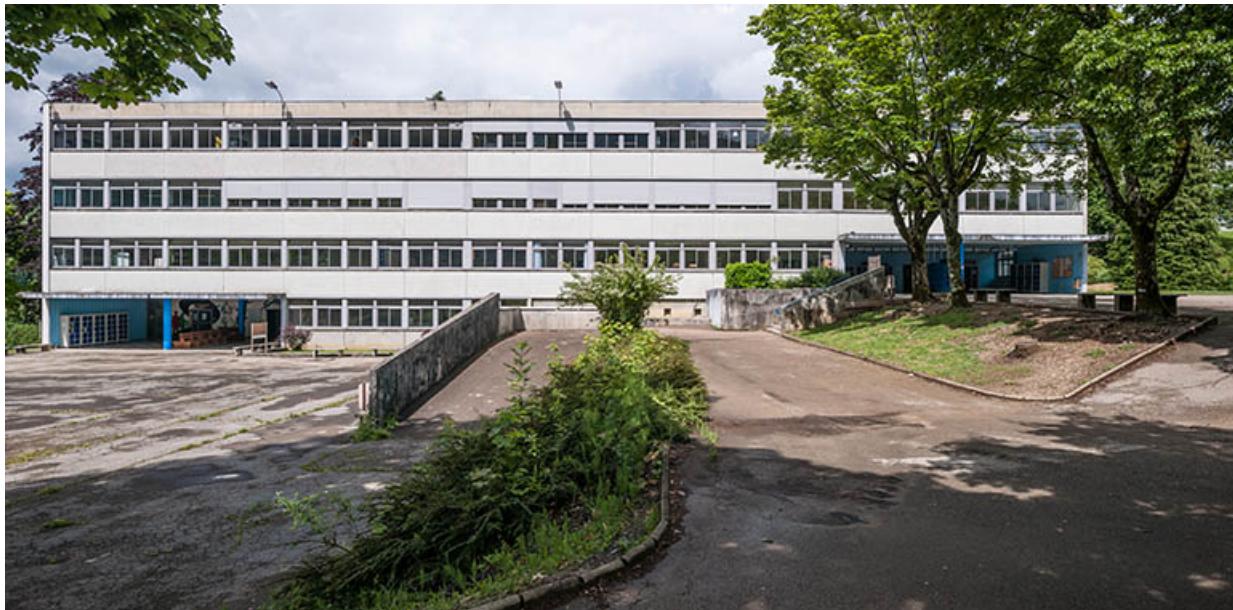
N° de l'illustration : 20143900066NUC4A

Cour et façade antérieure de l'externat.

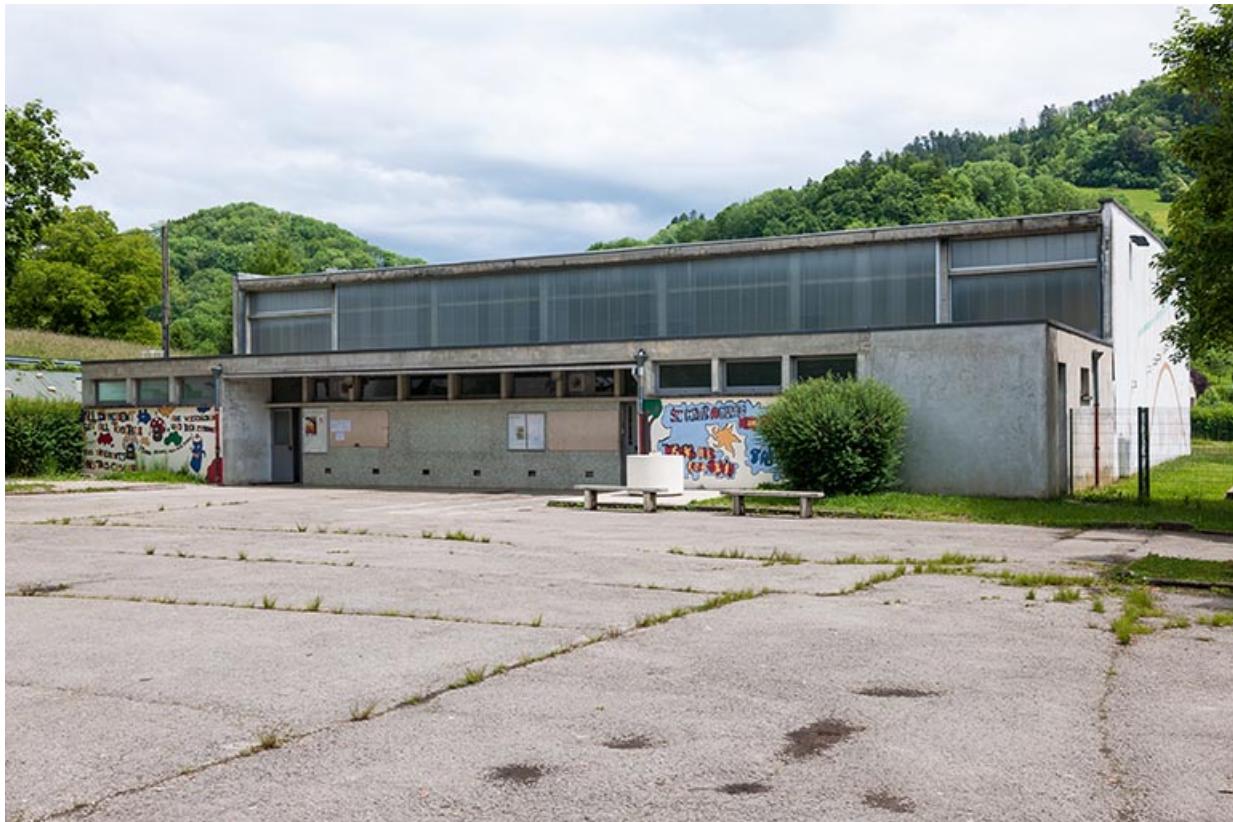
N° de l'illustration : 20143900077NUC4A

Façade antérieure du gymnase.

Les différents bâtiments composant la cité scolaire s'étagent sur un terrain arboré, en pente, sur les hauteurs de la ville, les internats occupant le haut du terrain et l'accueil le bas. Dans cette cité scolaire, plusieurs espaces sont communs au collège et au lycée : salle des professeurs, salle de sciences, centre de documentation et d'information, cantine, gymnase. Tous les bâtiments sont en béton armé, partiellement enduits, couverts en terrasse, élevés sur des caves ou vides sanitaires. Les internats ont 3 étages carrés et 3 logements de fonction. L'internat de filles a été augmenté à l'ouest, d'un hall en parpaing de béton, couvert en tôle ondulée. La chaufferie occupe la partie est. L'externat a un étage de soubassement, 2 étages carrés, 2 préaux. Le bâtiment d'administration a un étage de soubassement et un étage carré. La cantine a 1 étage carré, 1 étage de soubassement et comprend 2 logements de fonction et le transformateur. La sculpture d'Edgard Pillet se trouve devant sa façade sud. Le gymnase a fait l'objet d'une extension en 2004. Les terrains de sport occupent l'est de la parcelle.

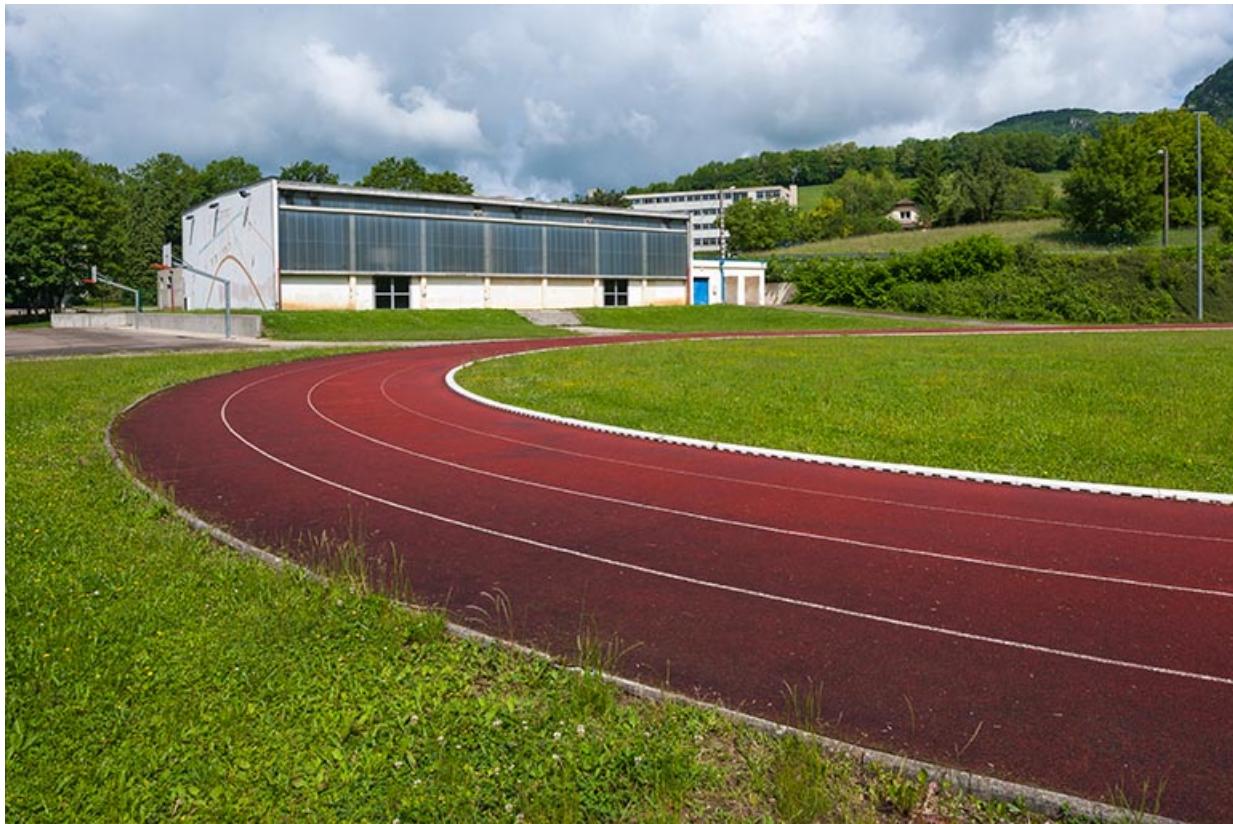
N° de l'illustration : 20143900075NUC4A

Piste d'athlétisme, stade et façade postérieure est du gymnase.

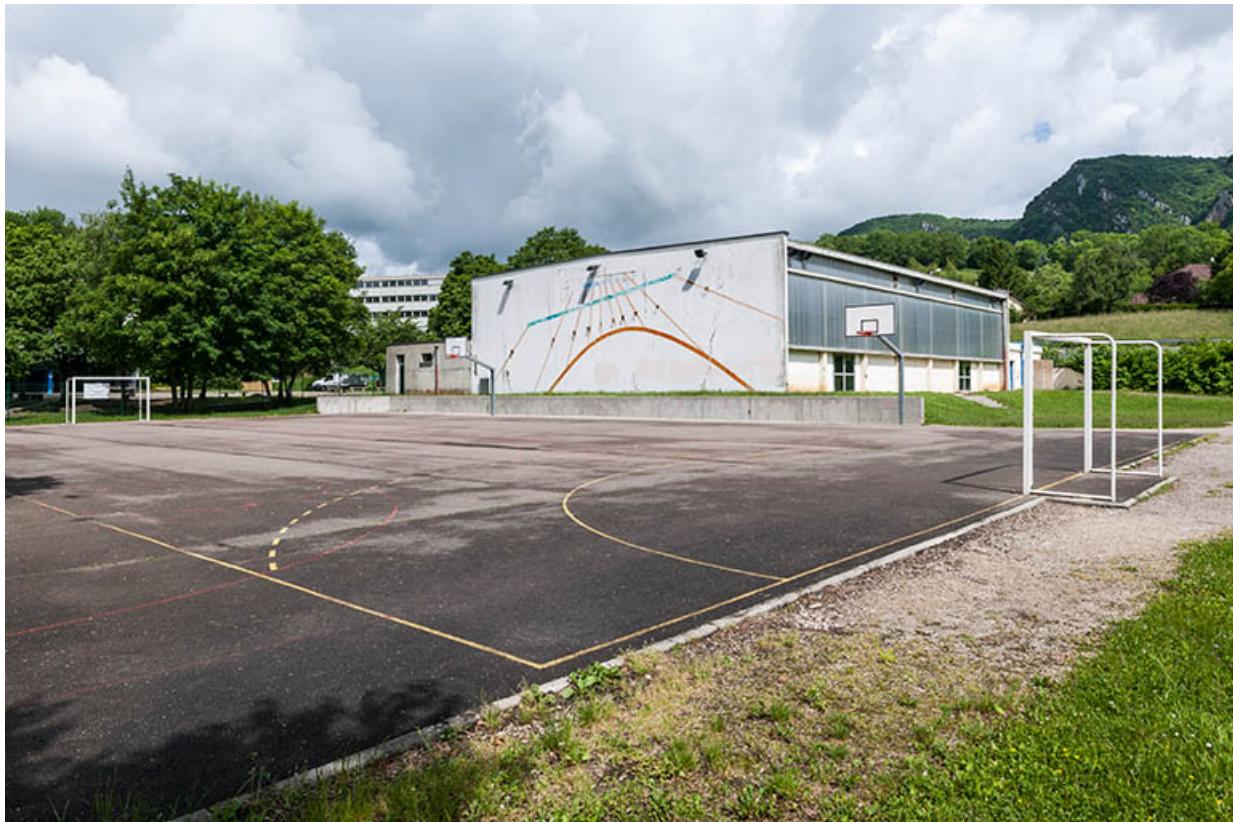
N° de l'illustration : 20143900076NUC4A

Piste d'athlétisme, stade et pignon sud du gymnase.

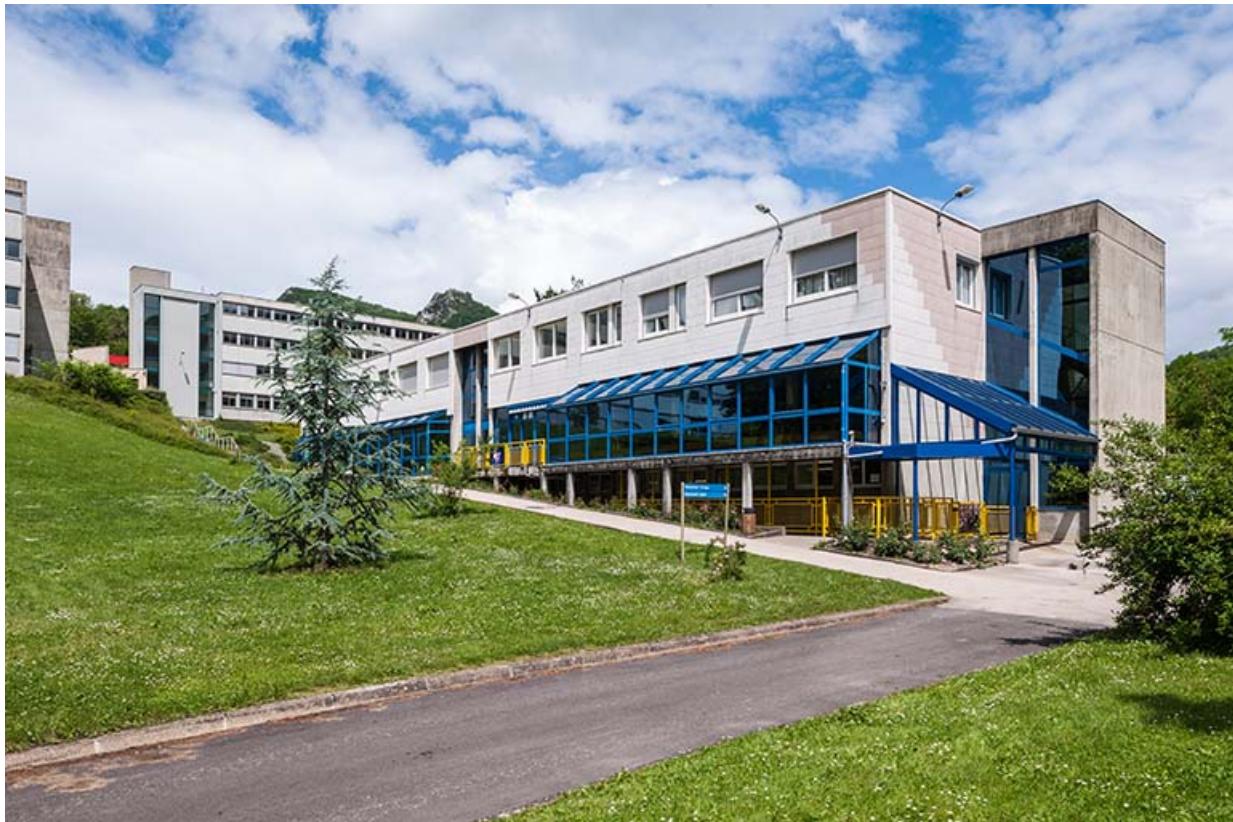
N° de l'illustration : 20143900057NUC4A

Angle sud de la restauration et sa façade antérieure.

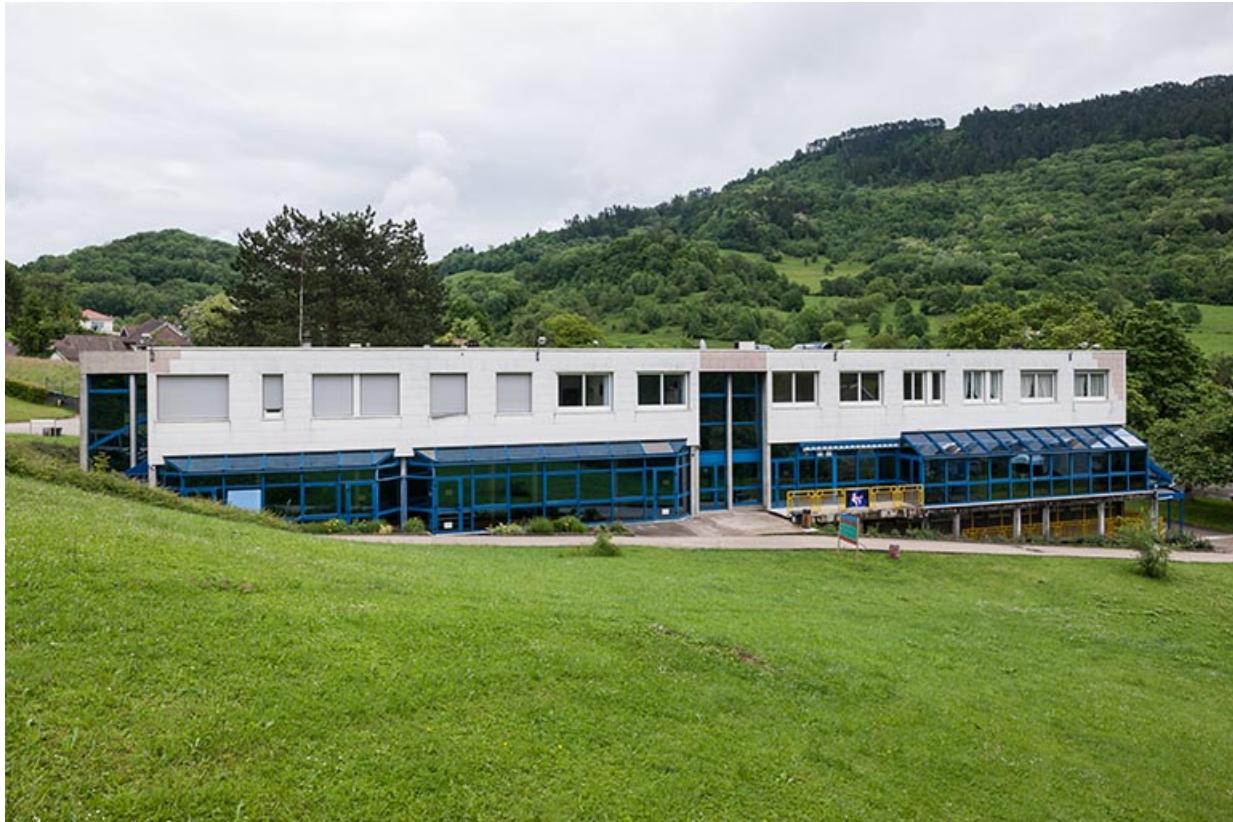
N° de l'illustration : 20143900055NUC4A

Façade antérieure occidentale de la restauration.
