LYCÉE MODERNE MIXTE DE SALINS-LES-BAINS, PUIS LYCÉE CLIMATIQUE, ACTUELLEMENT LYCÉE ET COLLÈGE CLIMATIQUES VICTOR CONSIDERANT,

Bourgogne-Franche-Comté, Jura
Salins-les-Bains
Margillens du Bas-Est - route d'
Ornans

Dossier IA39002026 réalisé en 2012
Auteur(s) : Philippe Mairot

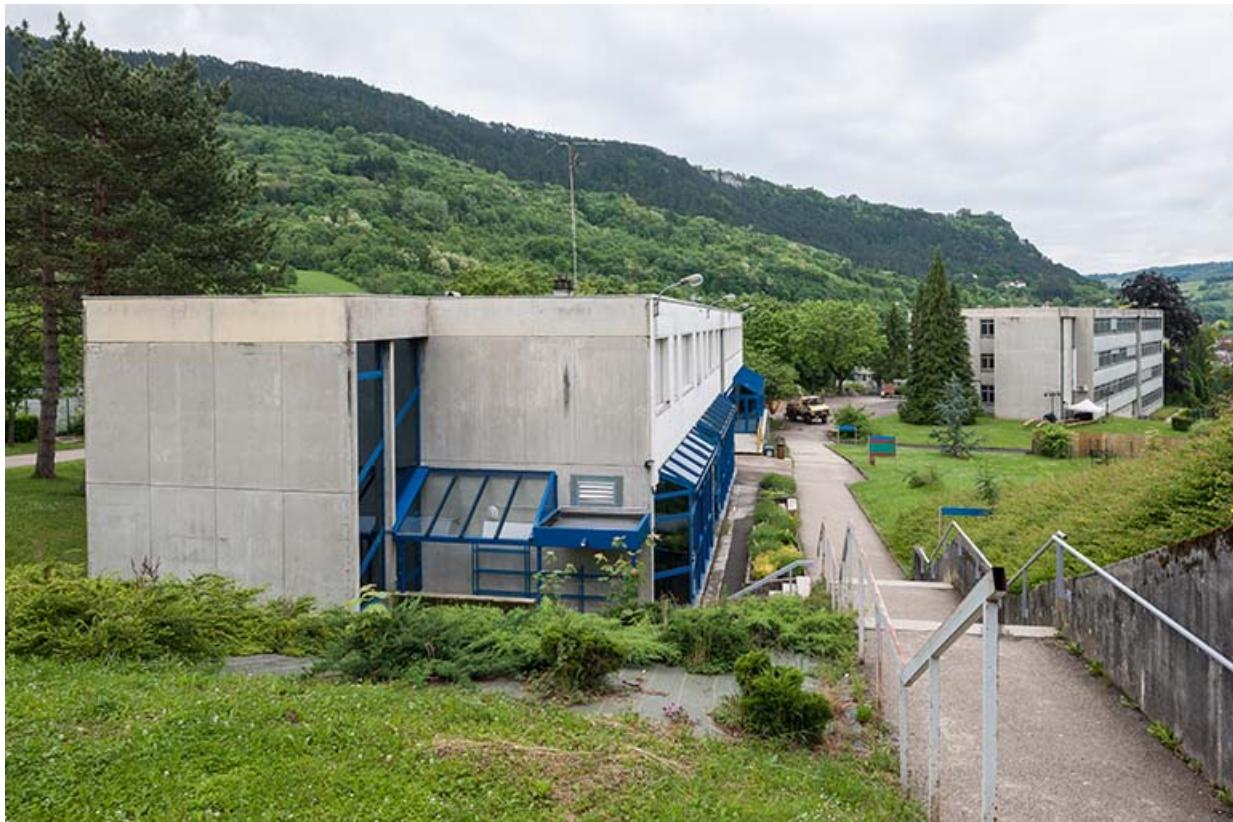
N° de l'illustration : 20143900054NUC4A

Angle nord-ouest de la restauration au premier plan et façade postérieure de l'externat au second plan.
39, Salins-les-Bains route d' Ornans, lieudit : Margillens du Bas-Est

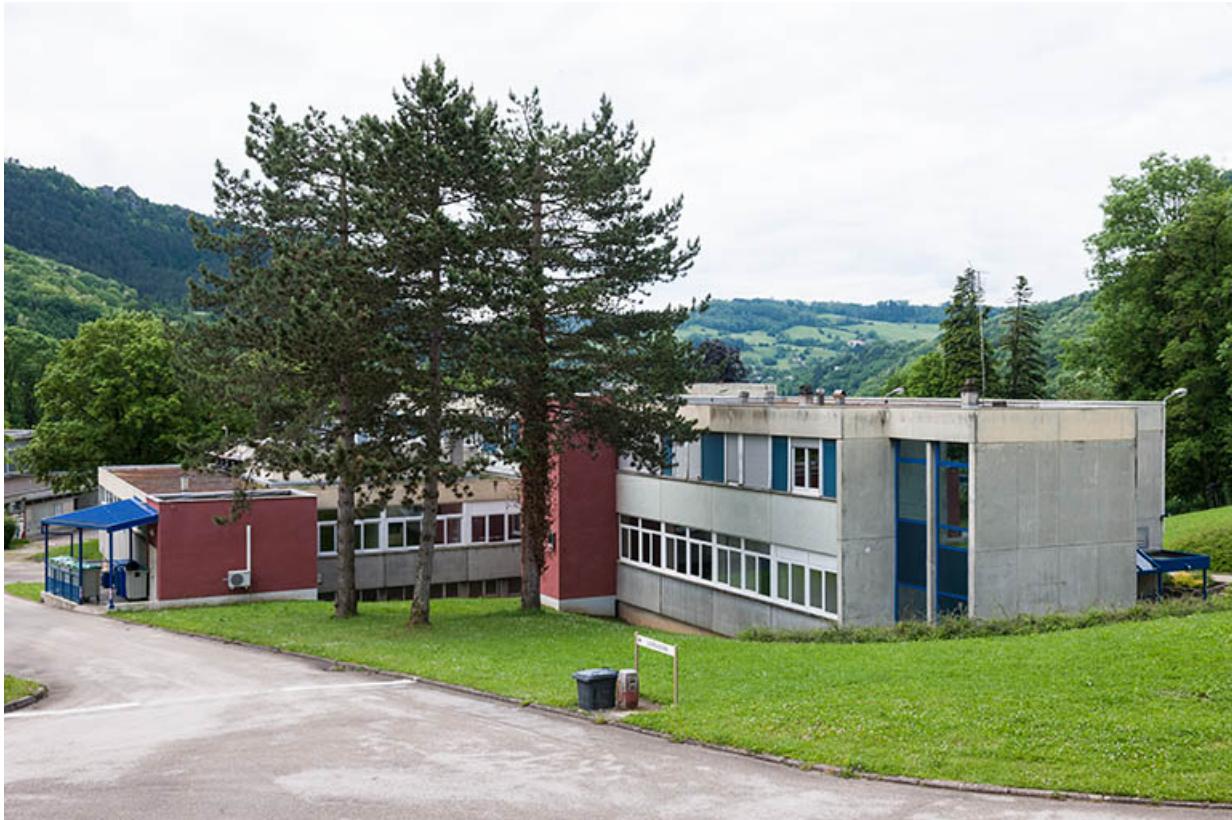
N° de l'illustration : 20143900056NUC4A

Façade postérieure orientale de la restauration.

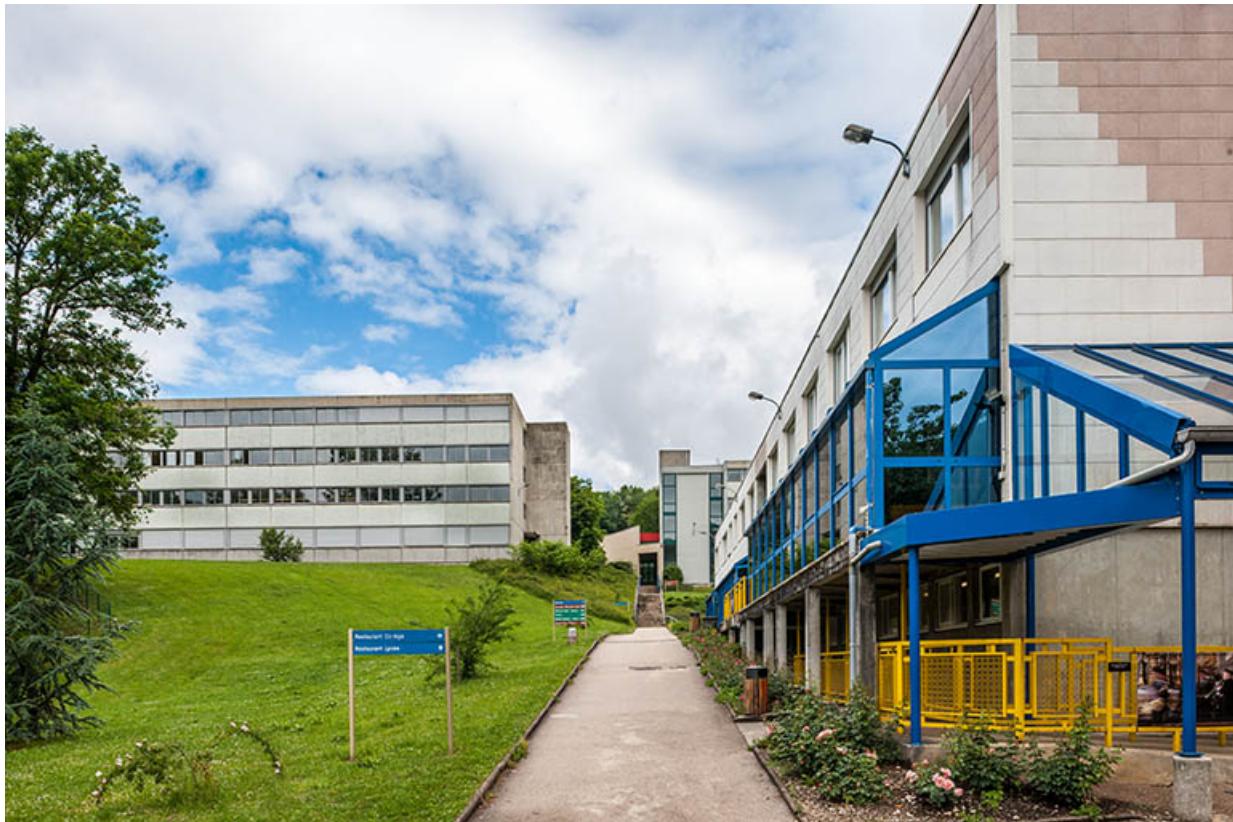
N° de l'illustration : 20143900067NUC4A

Restauration et vue sur les deux internats.

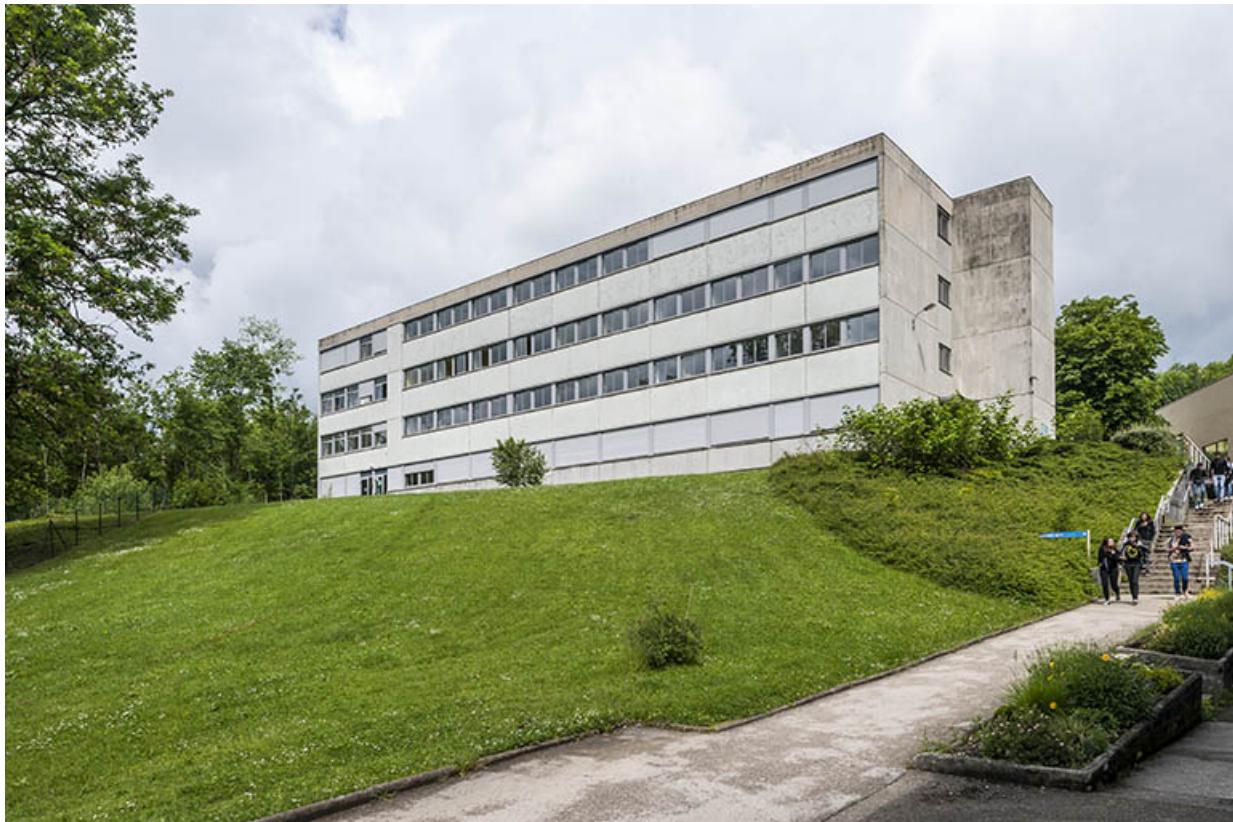
N° de l'illustration : 20143900074NUC4A

Façade sud de l'internat de garçons.

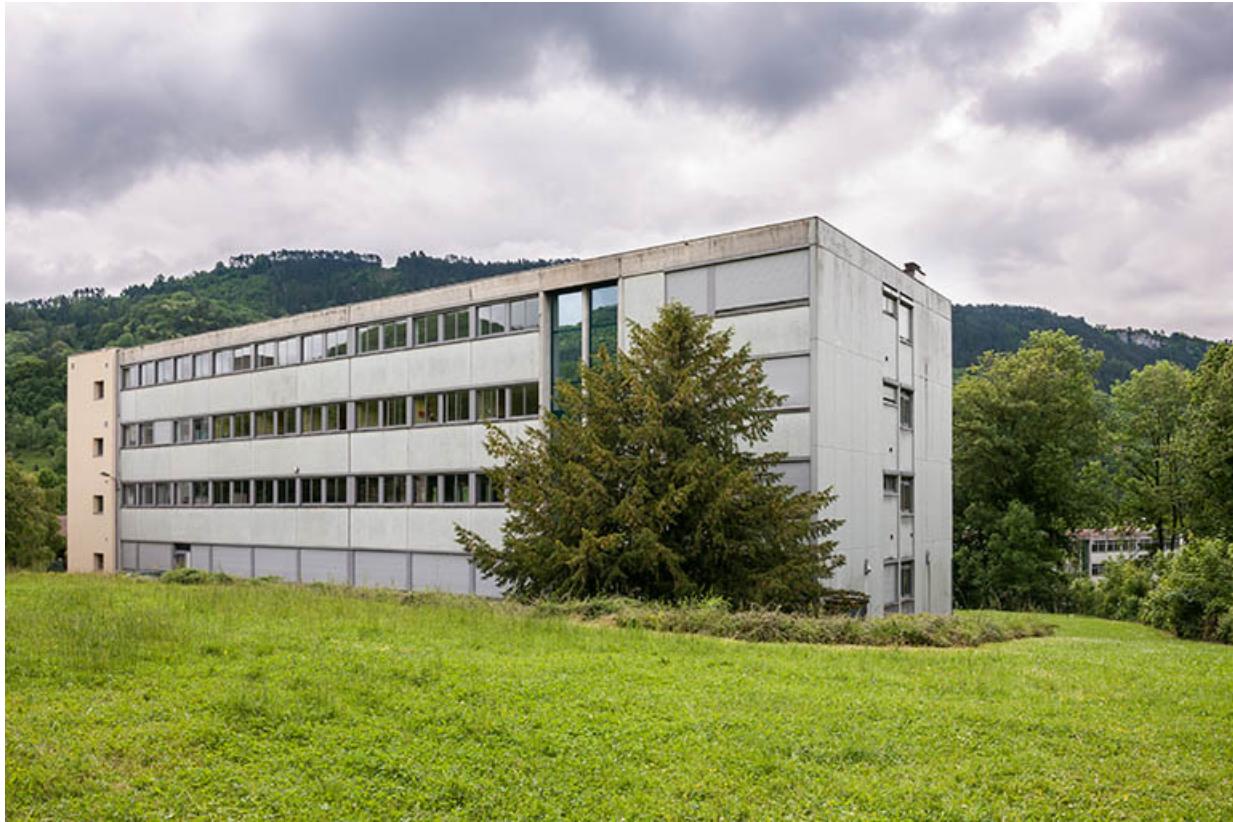
N° de l'illustration : 20143900073NUC4A

Angle nord-ouest de l'internat de garçons.

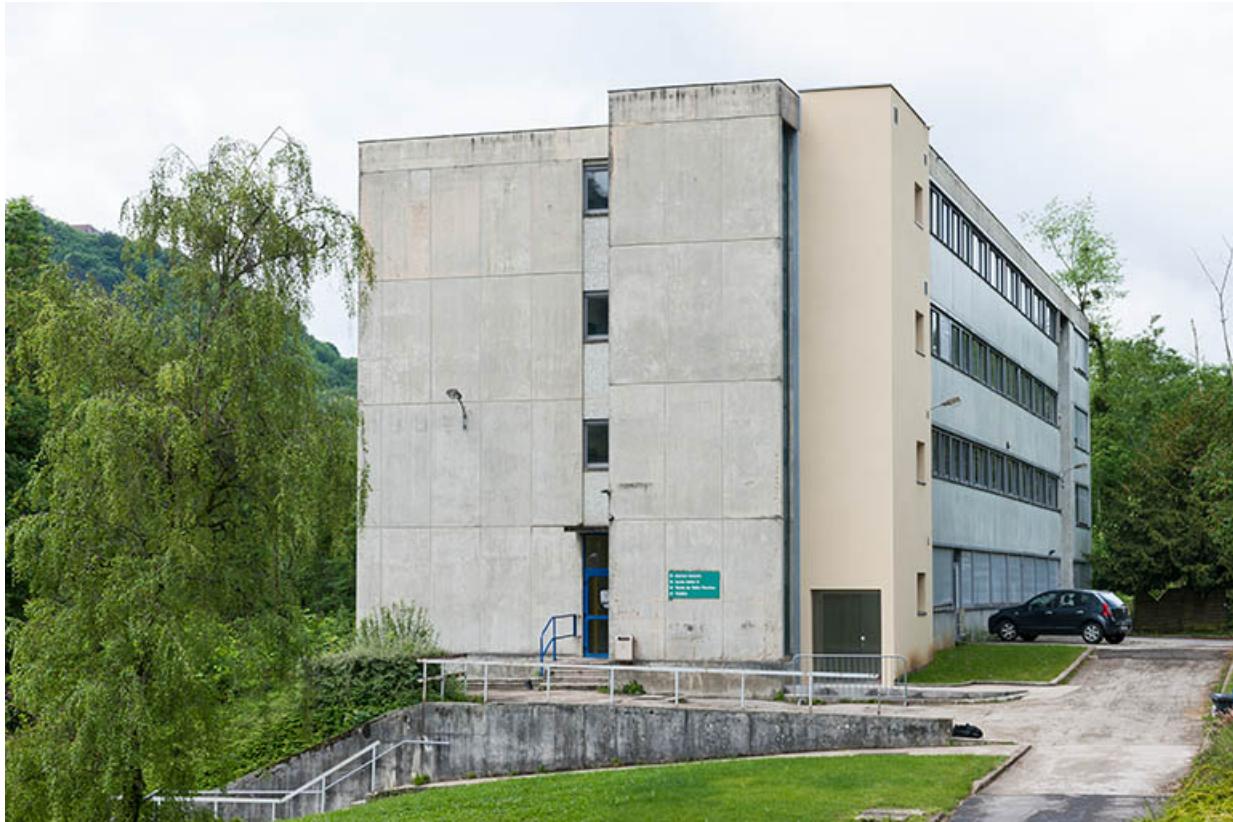
N° de l'illustration : 20143900072NUC4A

Pignon et angle nord-est de l'internat de garçons.

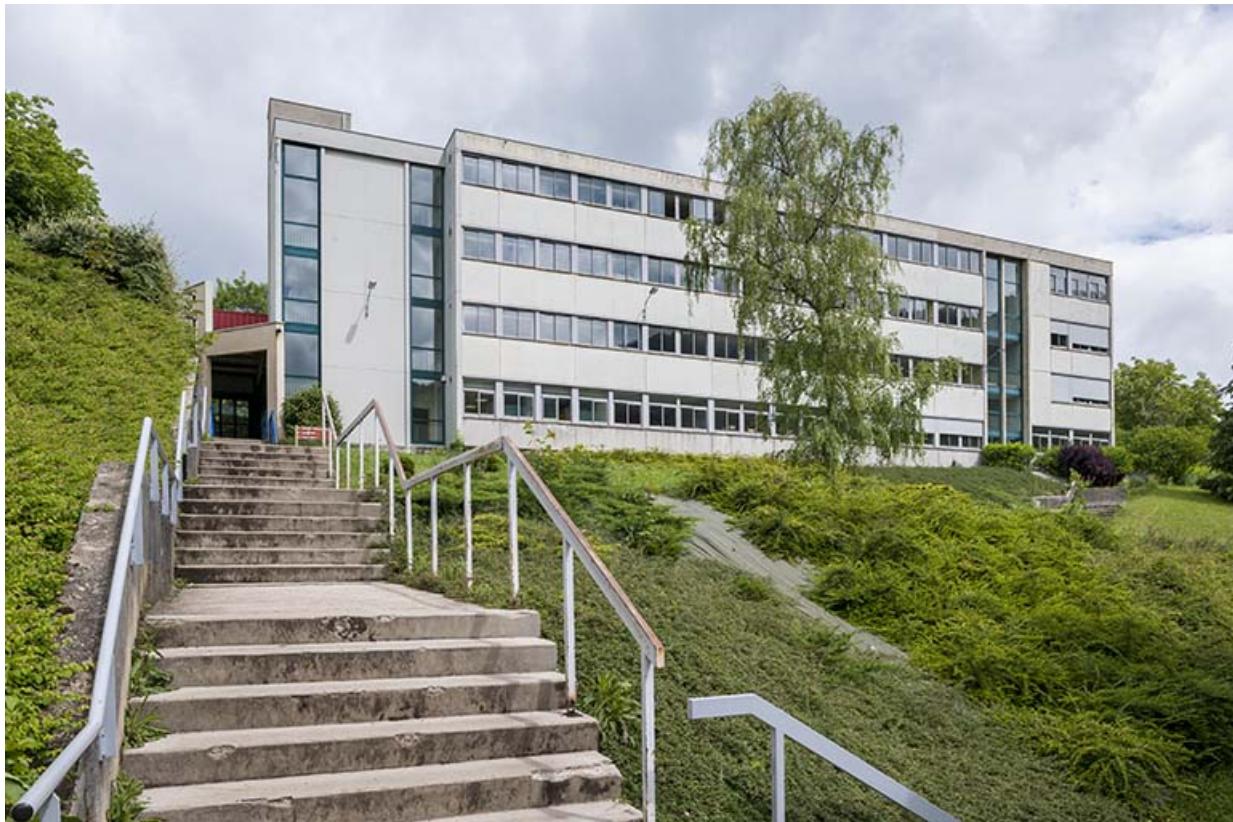
N° de l'illustration : 20143900071NUC4A

Escalier et façade sud de l'internat de filles.

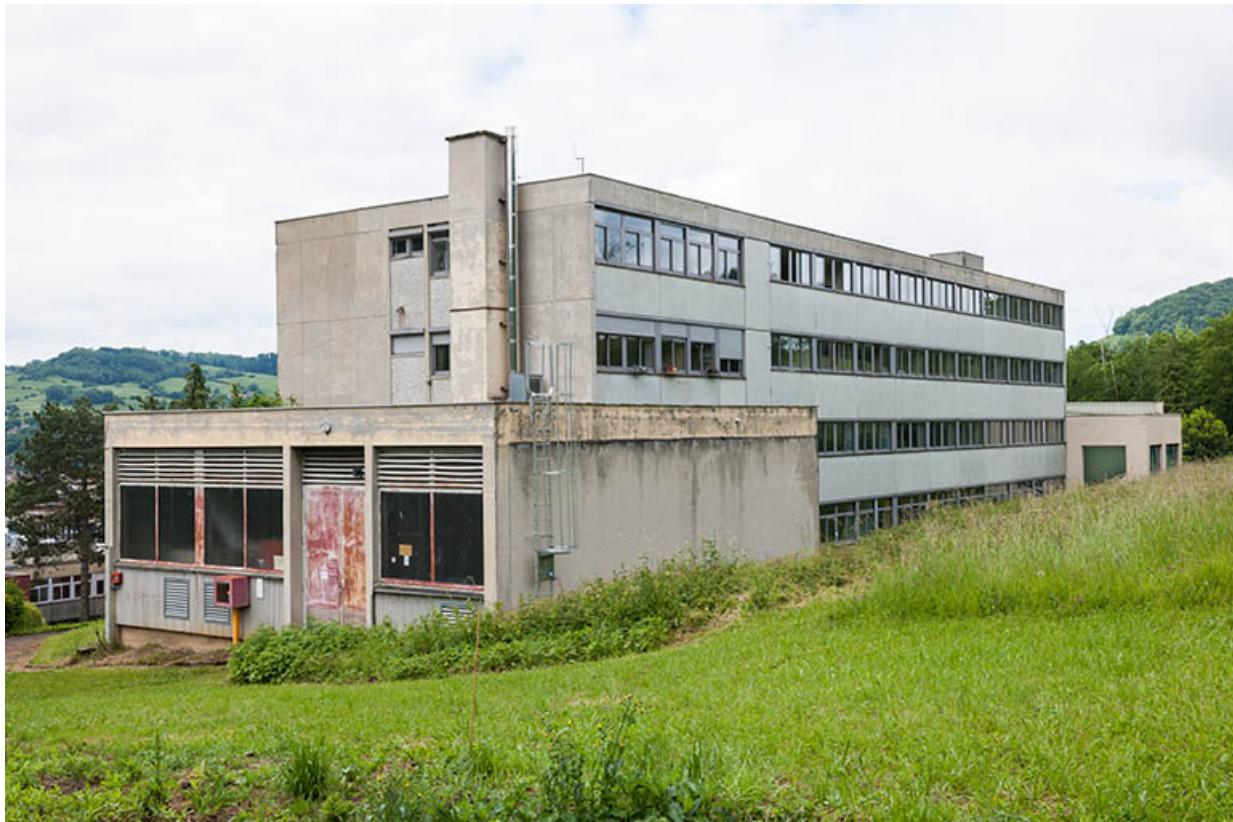
N° de l'illustration : 20143900070NUC4A

Chaufferie, façade postérieure nord de l'internat de filles.

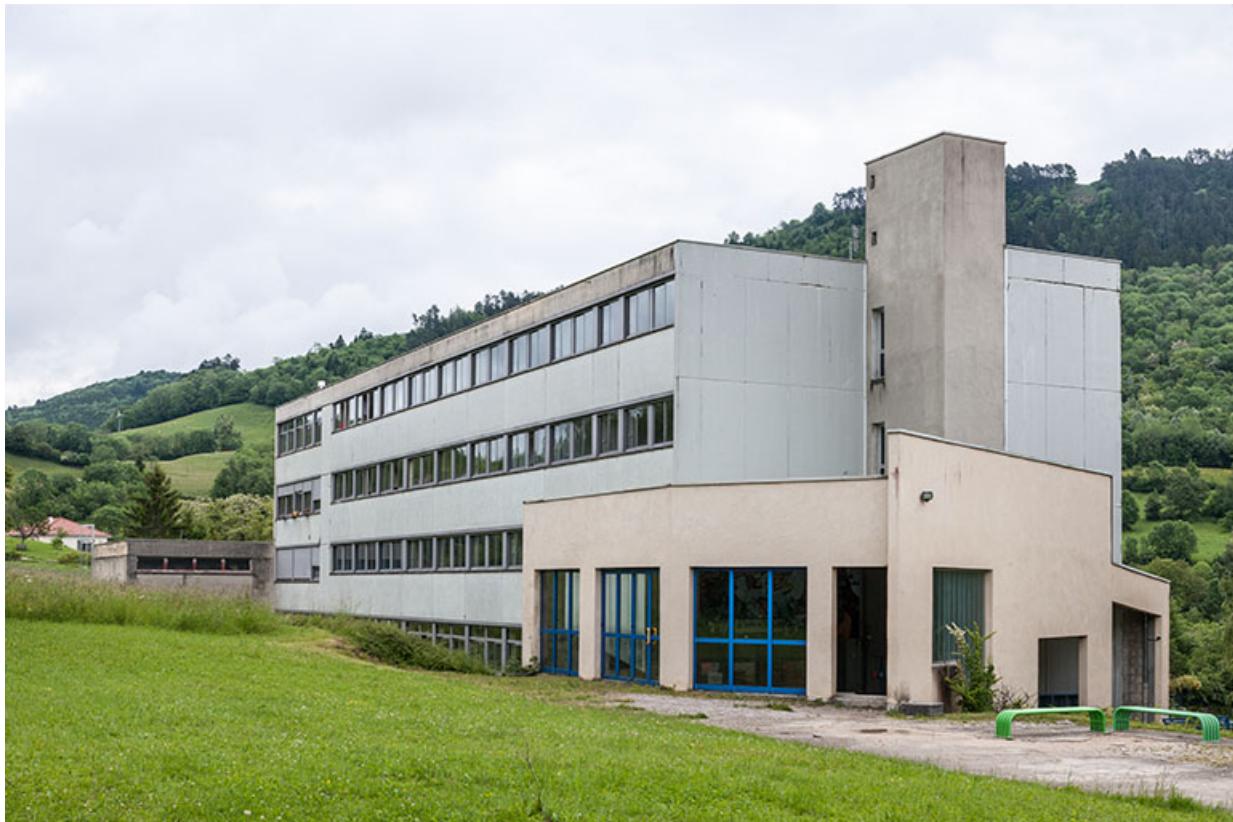
N° de l'illustration : 20143900069NUC4A

Angle nord-ouest de l'internat de filles.

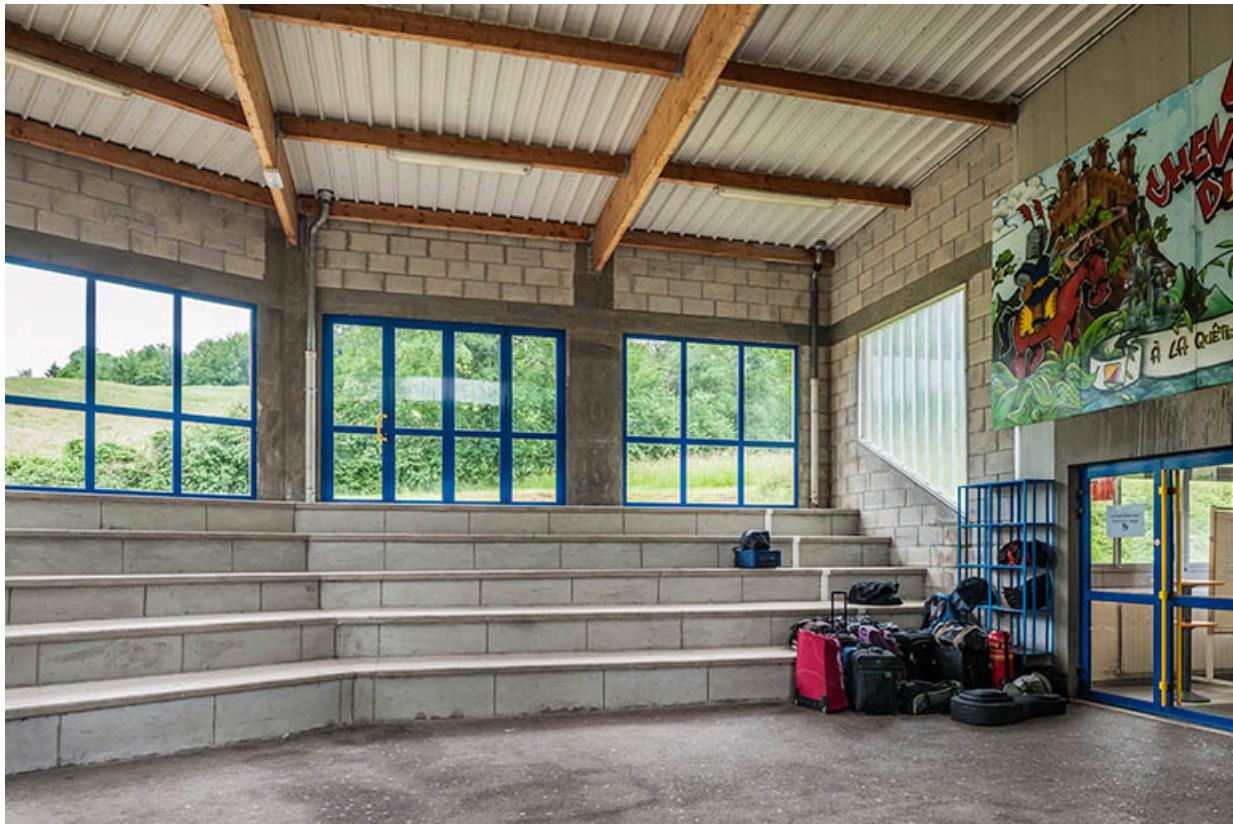
N° de l'illustration : 20143900068NUC4A

Préau de l'internat de filles.
