REDOUTE DITE CAVALIER

Bourgogne-Franche-Comté, Jura
Salins-les-Bains
Belin - chemin Touillon

Dossier IA39002075 réalisé en 2022 revu en
2023

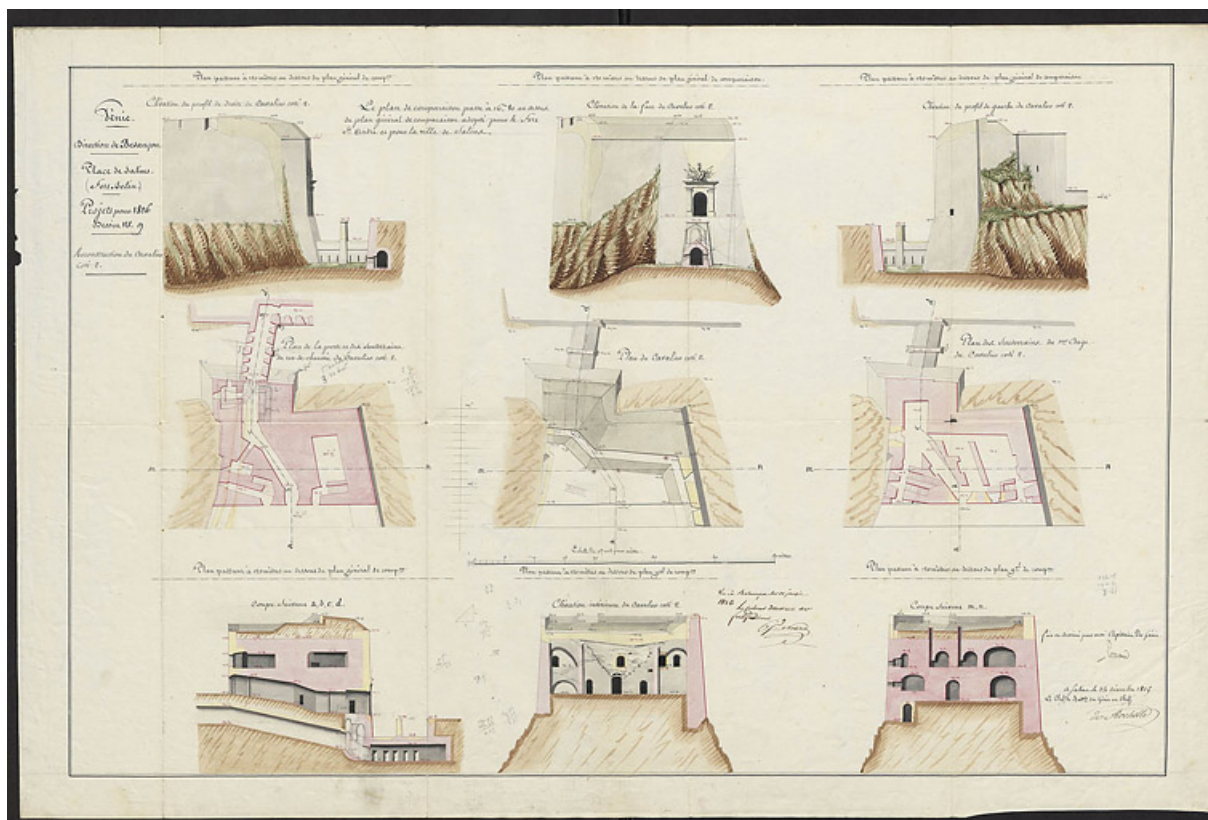
Place de Salins (fort Belin). Projets pour 1826. Reconstruction du cavalier.

Génie. Direction de Besançon. Place de Salins (fort Belin). Projets pour 1826. Reconstruction du cavalier. Dessin (plume, lavis), par le capitaine du Génie Perreau. Décembre 1825.

Génie. Direction de Besançon. Place de Salins (fort Belin). Projets pour 1826. Reconstruction du cavalier. Dessin (plume, lavis), par le capitaine du Génie Perreau. Décembre 1825.

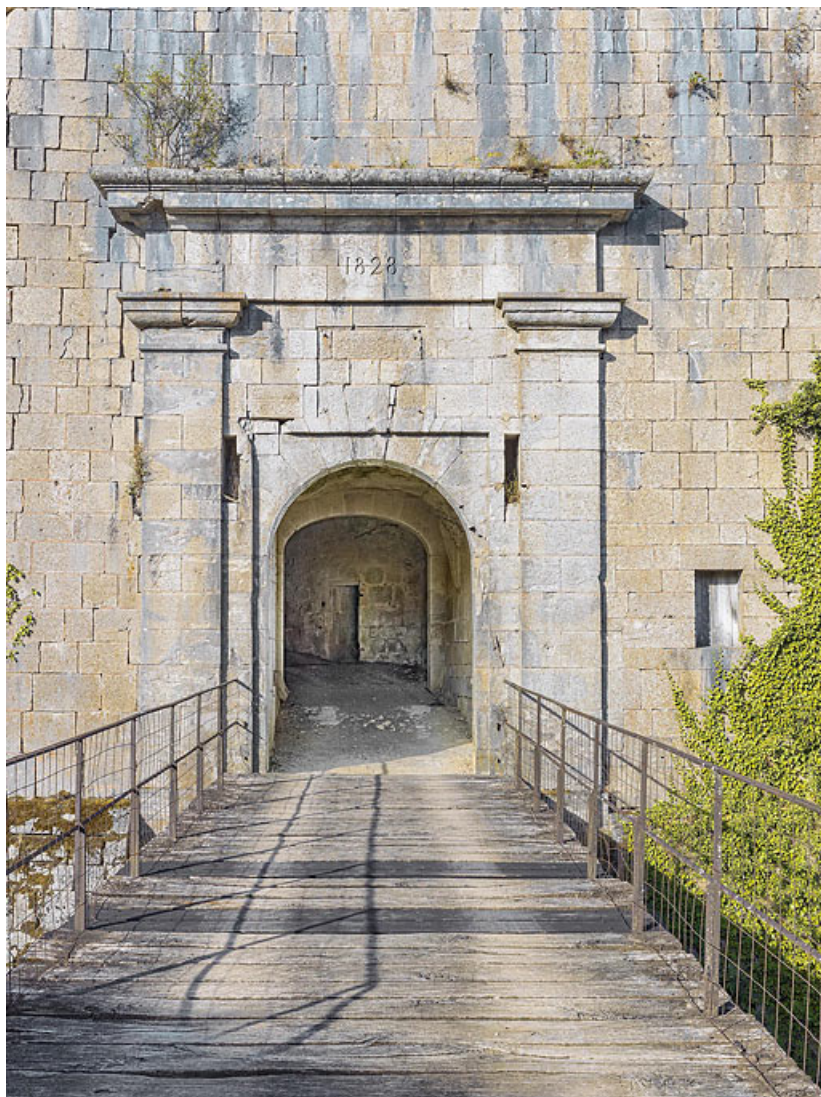
Porte d'entrée.

Le cavalier se compose d'un corps de bâtiment maçonné en pierre de taille calcaire. Il s'articule sur deux étages de soubassement, un rez-de-chaussée surélevé et un étage carré. Chaque niveau dispose de pièces casematées. Précédée d'un pont, la porte d'entrée est voûtée en plein-cintre, ornée de pilastres et d'une corniche, et porte sa date de construction. Des embrasures protègent le passage intérieur. Un escalier intérieur dessert les deux étages de soubassement vers les caponnières. Le toit terrasse du cavalier est couvert de terre végétalisée.

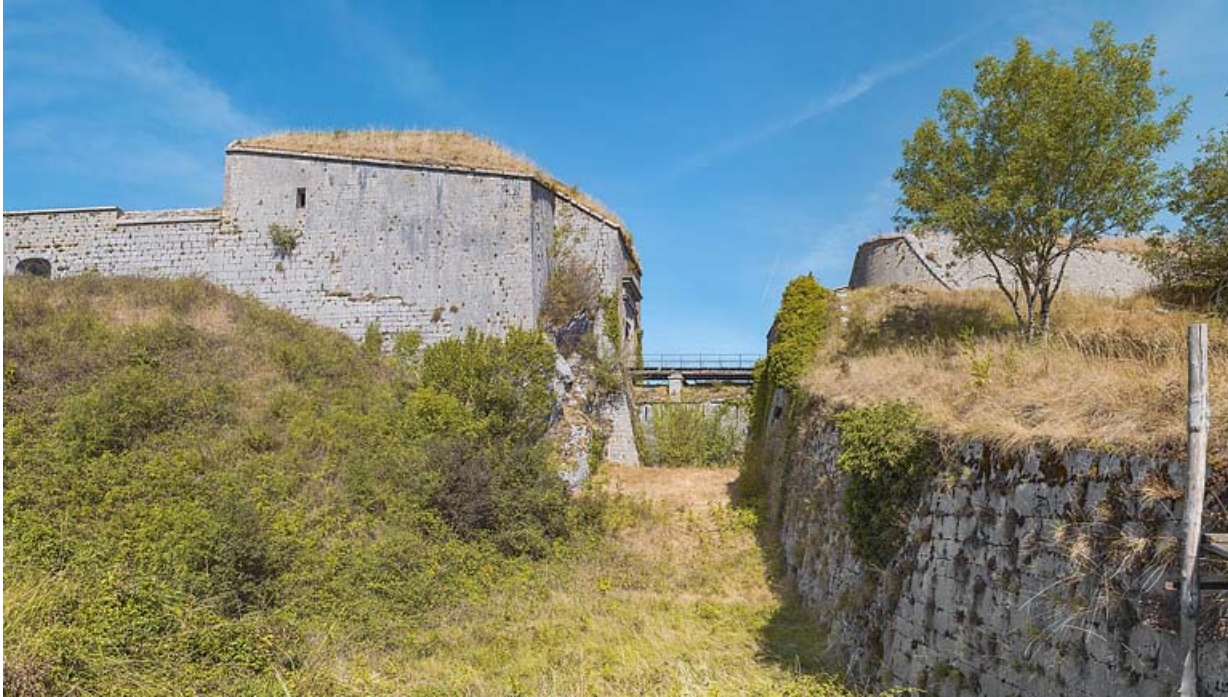
Le cavalier, le fossé et la contrescarpe.

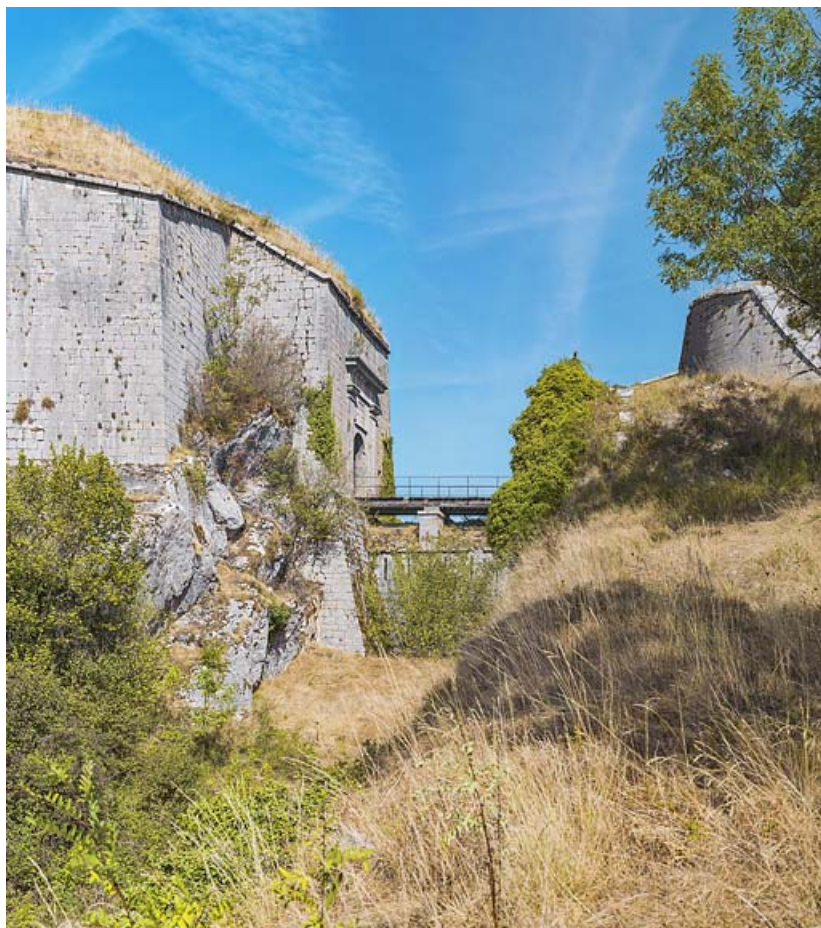
Caponnière dans le fossé.

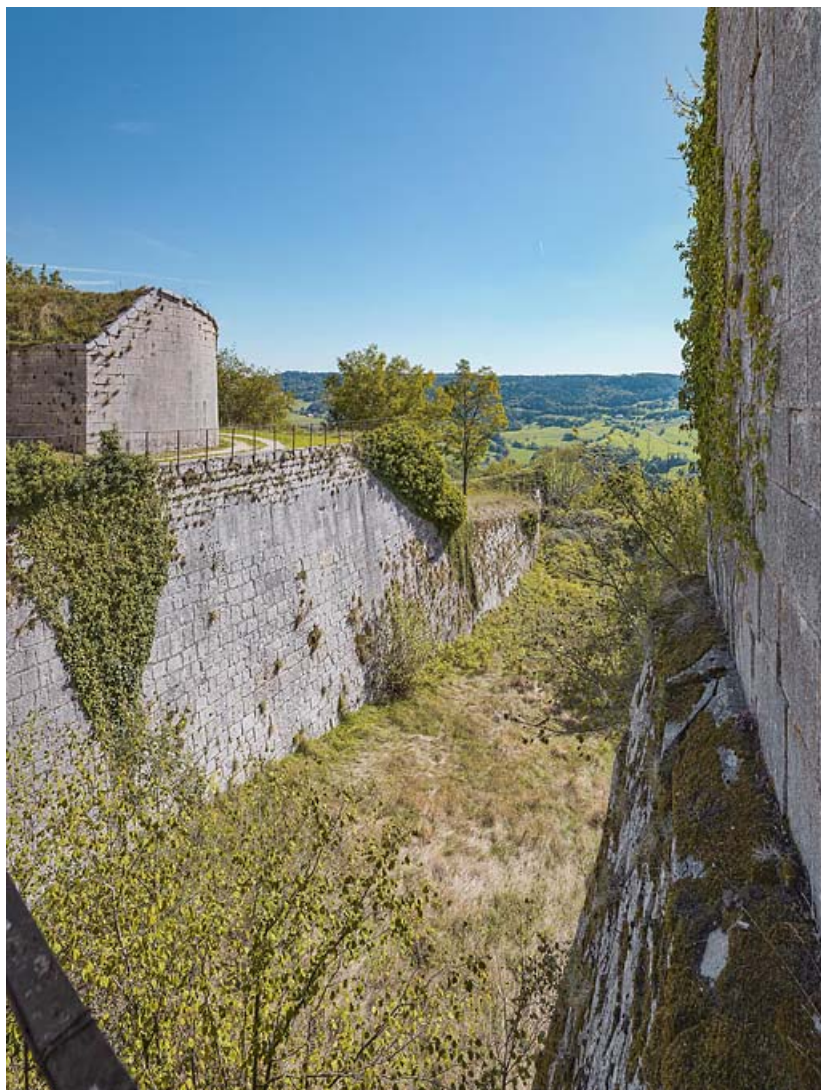
Le mur de contrescarpe et le fossé.

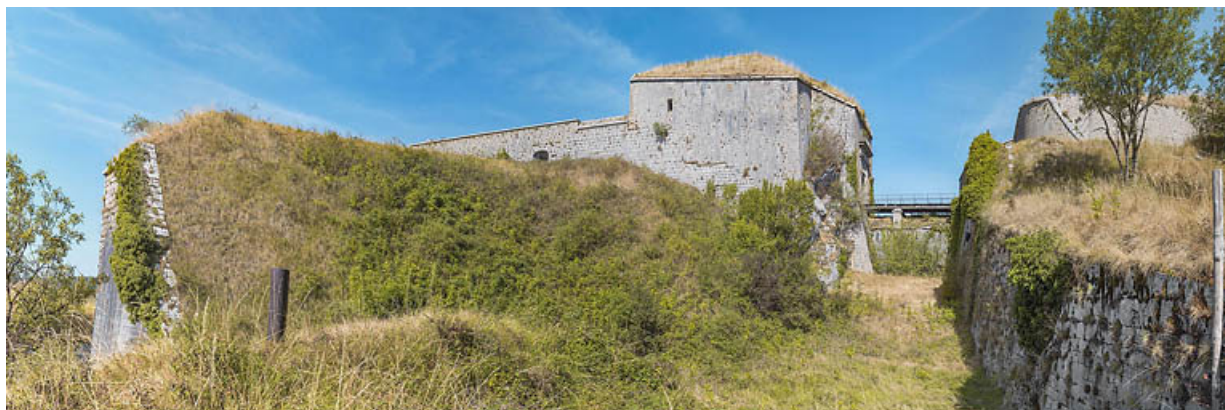
De gauche à droite : aile de l'ouvrage à cornes, le cavalier, le fossé, la contrescarpe et le réduit protégeant l'entrée du fort.
39, Salins-les-Bains chemin Touillon, lieudit : Belin

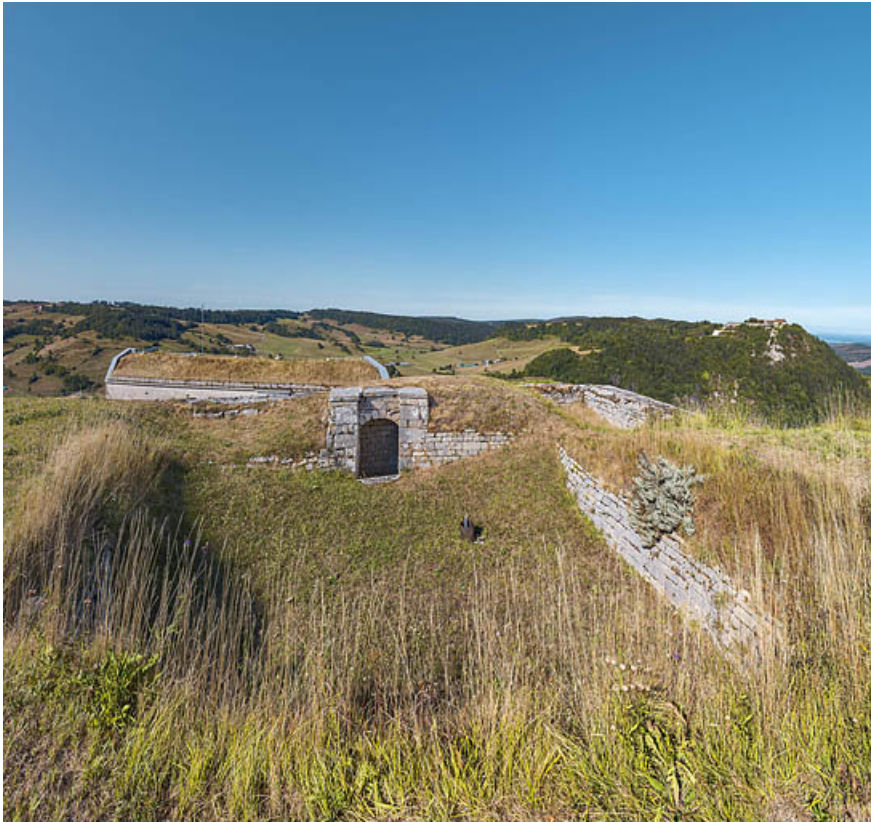
Toit.

Toit : terre en couverture

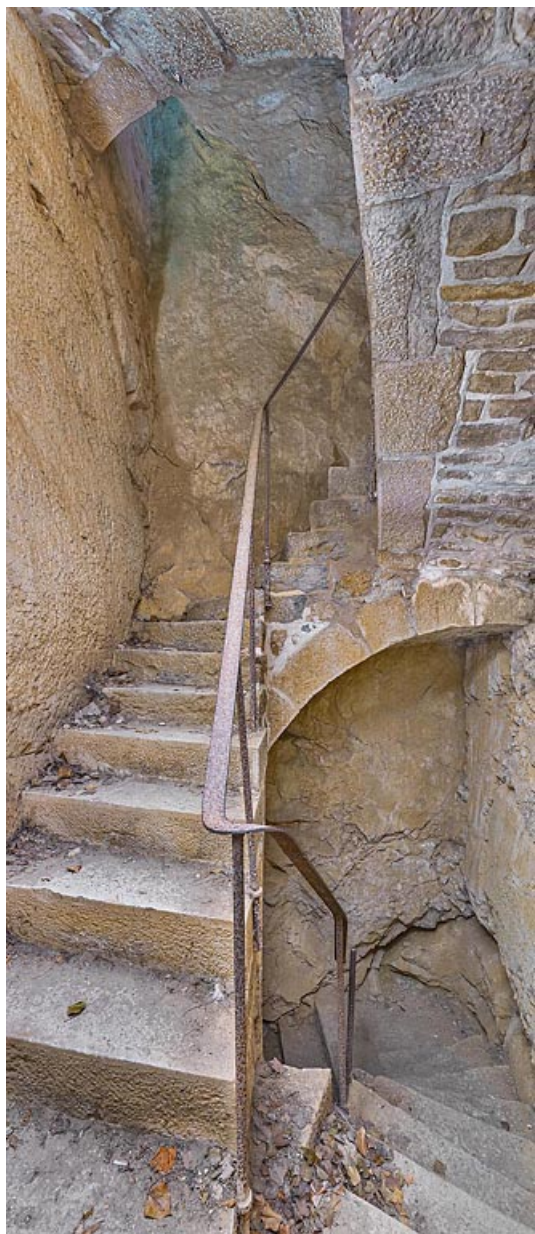
Escalier desservant les étages inférieurs.

Escaliers : escalier dans-oeuvre

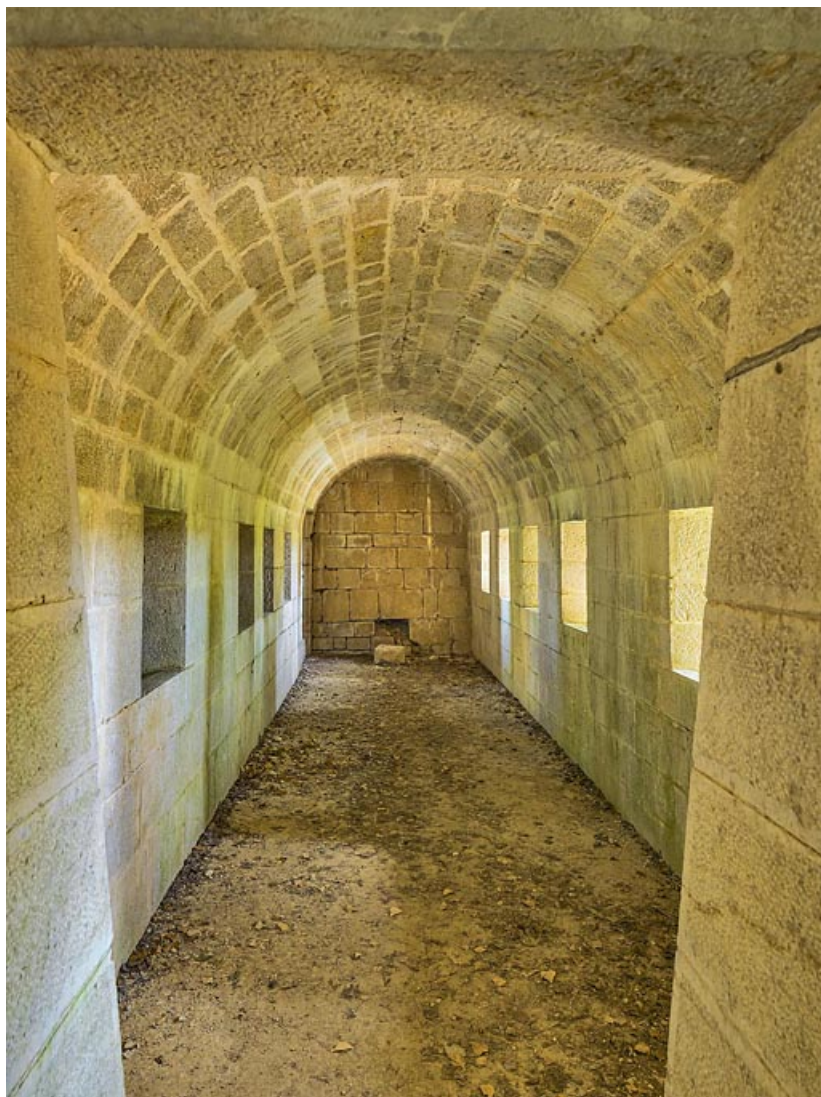
Caponnière flanquant l'intérieur du fossé.

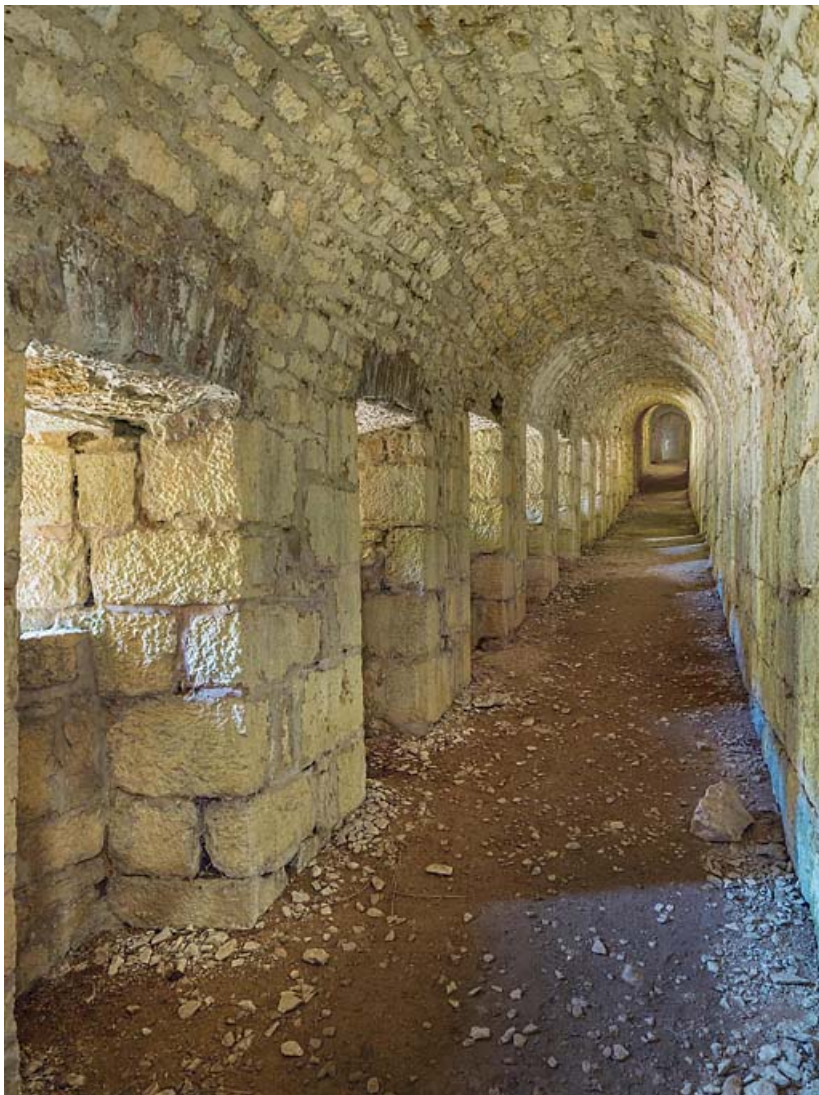
Galerie de la contrescarpe.

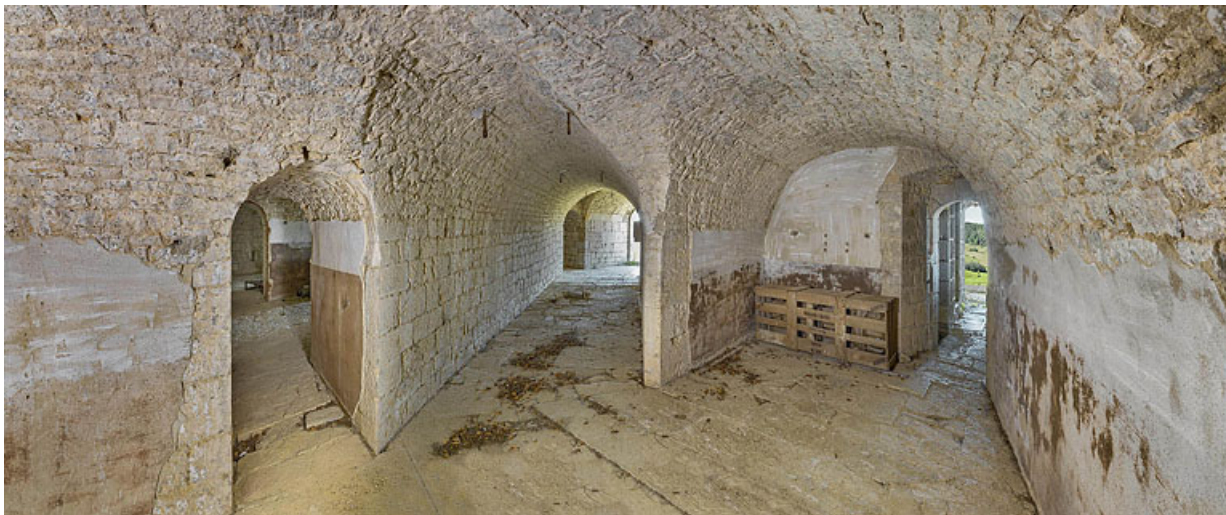
Salles casematées de l'étage voûté (en berceau segmentaire).

Couvrement : voûte en berceau segmentaire

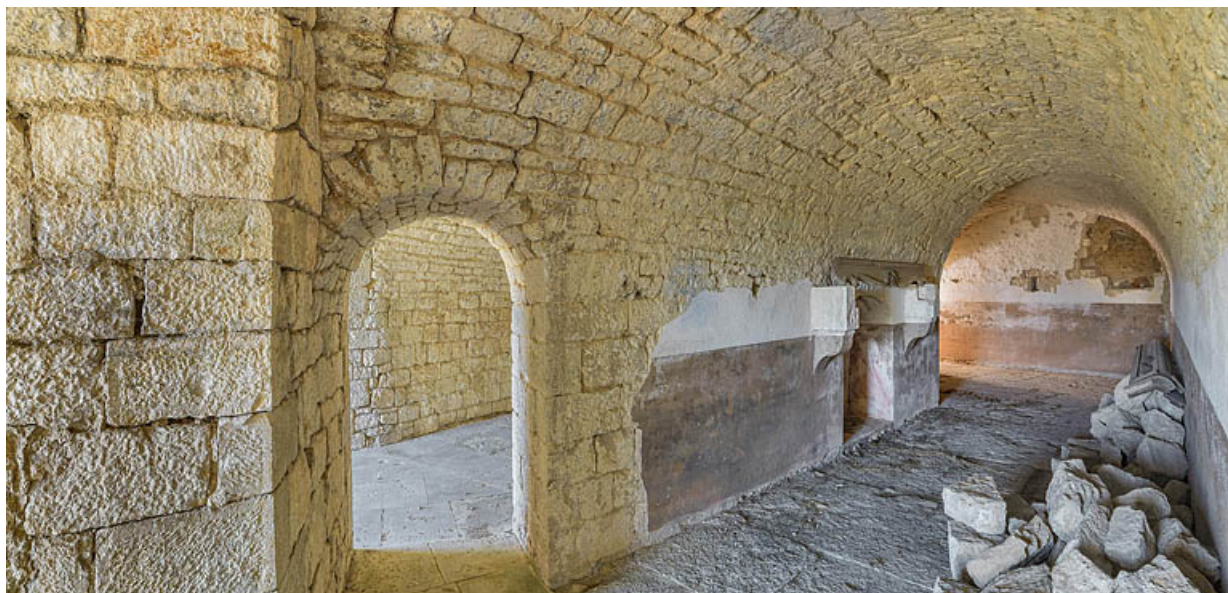
Salle casematée de l'étage avec cheminée.
