IMMEUBLE DITE MAISON PERROUX

Bourgogne-Franche-Comté, Jura
Salins-les-Bains
6 rue Gambetta

Dossier IA39002131 réalisé en 2023 revu en
2024

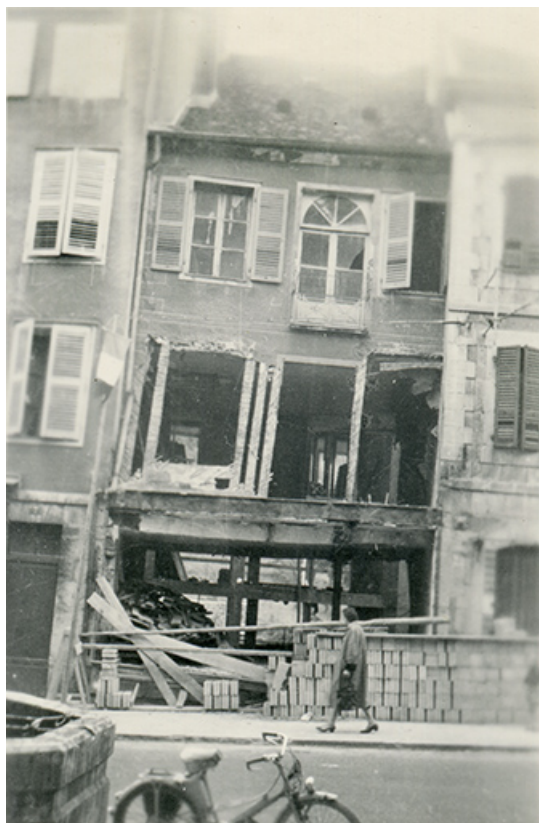
Etat de la façade du n°9 rue de la Liberté en 1958.
39, Salins-les-Bains, 6 rue Gambetta

Par délibération du 7 mai 1948, Mme Perroux, propriétaire de l'immeuble située au "n°9 rue de la Liberté et de l'escalier d'Arion prolongé", est mise en demeure de "faire cesser le péril résultant de l'état dudit immeuble". L'arrêté du 18 mai suivant interdit l'occupation du lieu et ordonne l'évacuation des occupants (six familles), l'immeuble constituant un danger imminent pour la sécurité publique (escalier d'Arion ou de Falletans, aujourd'hui Perroux, et rue Gambetta). Un immeuble voisins est supprimé en 1954 par l'entreprise Gagliardi. Mais en mai 1957 de nouveau, messieurs Grenier, Girod et Gagliardi, propriétaires des immeubles menaçant ruine au n°7 et 9 de la rue de la Liberté (et donnant sur la rue Gambetta), sont mis en demeure de faire cesser l'état de péril. Le 8 août de la même année, A. Leduc, agissant au nom de la société immobilière La maison Perroux, obtient par arrêté municipal un permis de construire pour un "immeuble à usage d'habitation (16 logements) et commercial rue de la Liberté et Gambetta", d'après un projet de l'architecte bisontin André Boucton. Afin de faciliter l'accession à la propriété des logements, le conseil municipal décide de participer à la création d'une société d'économie mixte "dont le but serait limité à la construction de cet immeuble et représenterait l'opération témoin", [...] "la société se transformant, suivant le désir des co-propriétaires immédiatement après occupation". Créée en novembre 1957, la société d'économie mixte devient propriétaire de l'immeuble un an plus tard mais, en raison du péril de la maison voisine, les travaux commencent en avril 1958. Le certificat de conformité est accordé le 3 avril 1962 à Jean Flusin, agissant pour le compte de la société La maison Perroux.

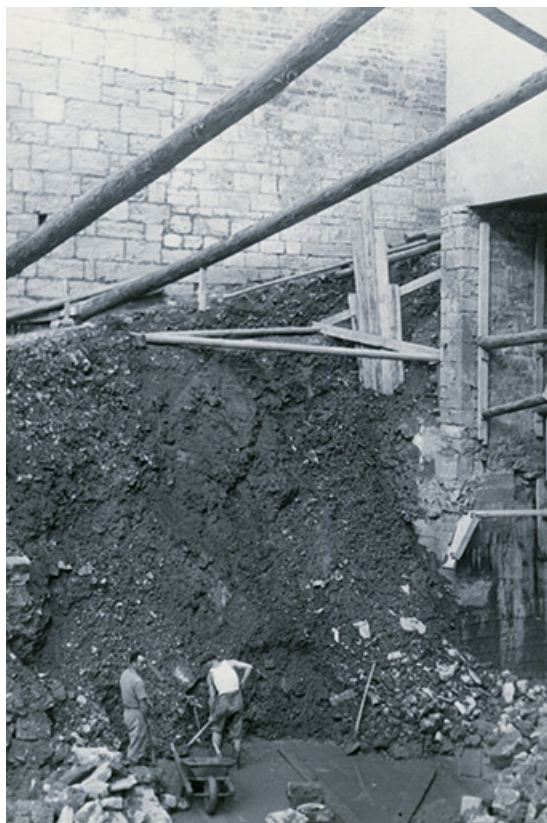
Remblai au pied du mur de l'escalier de Falletans, s.d. [vers 1958].
39, Salins-les-Bains, 6 rue Gambetta

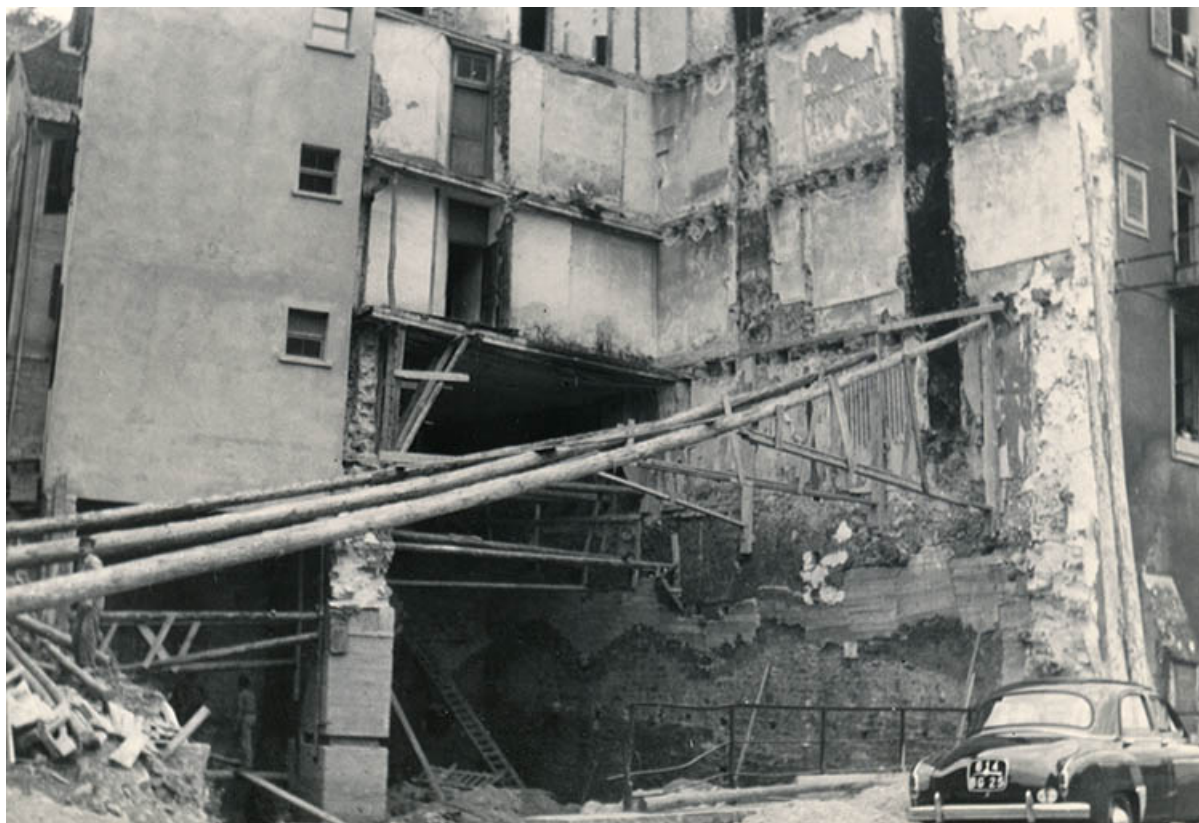
Etresillons épaulant l'immeuble mitoyen (n°7).

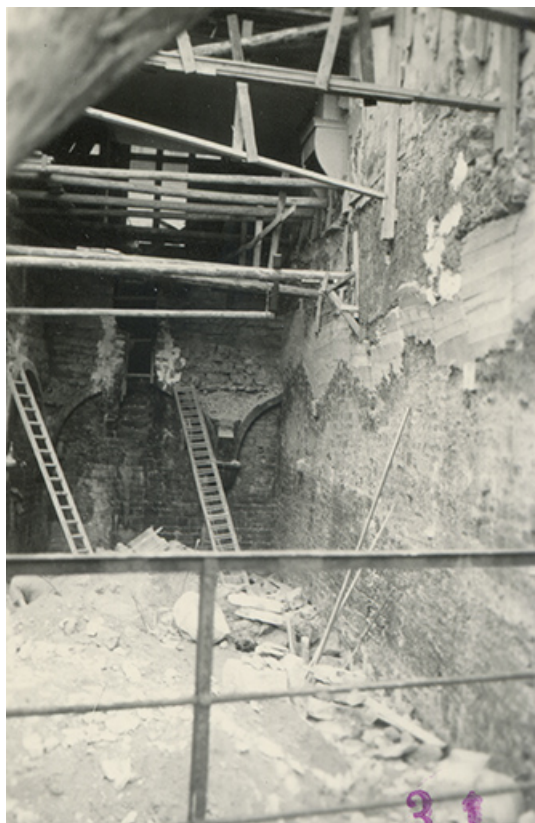
Vue de la cave pendant les travaux de démolition, s.d. [1958].

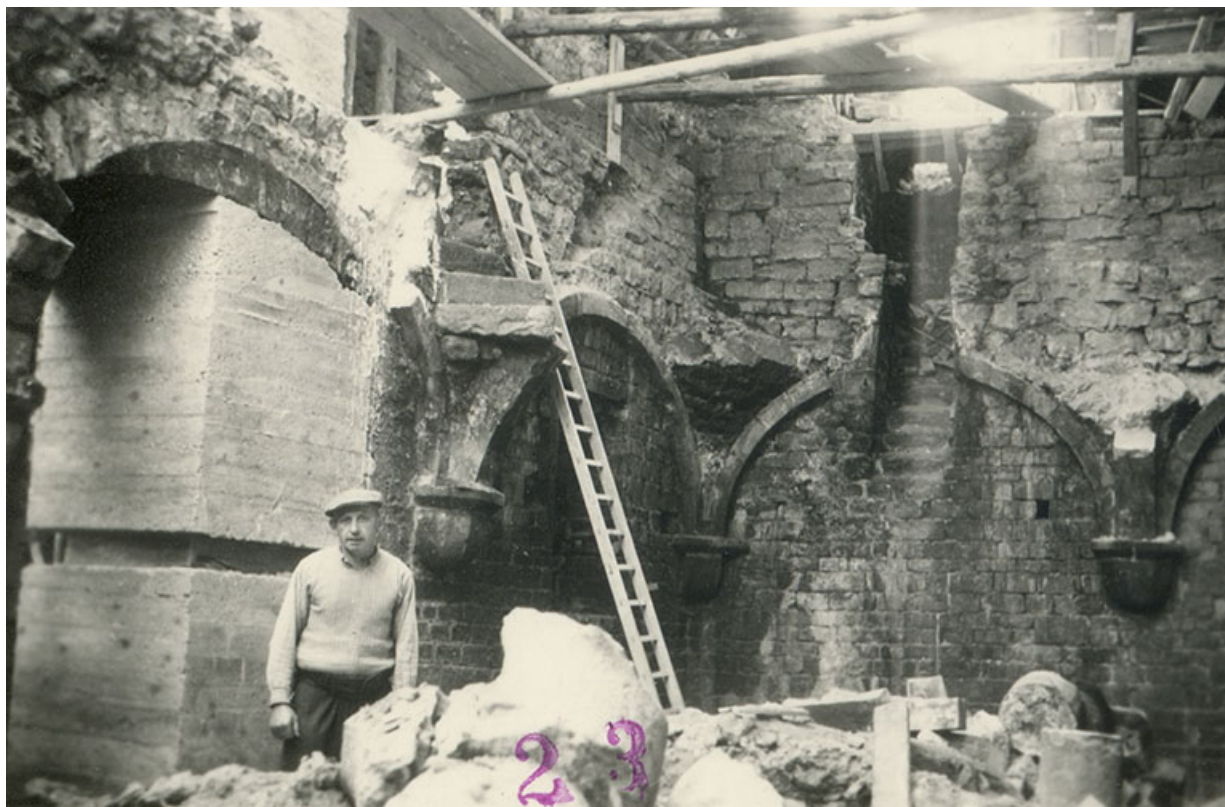
Vue de la cave pendant les travaux de démolition, s.d. [1958].

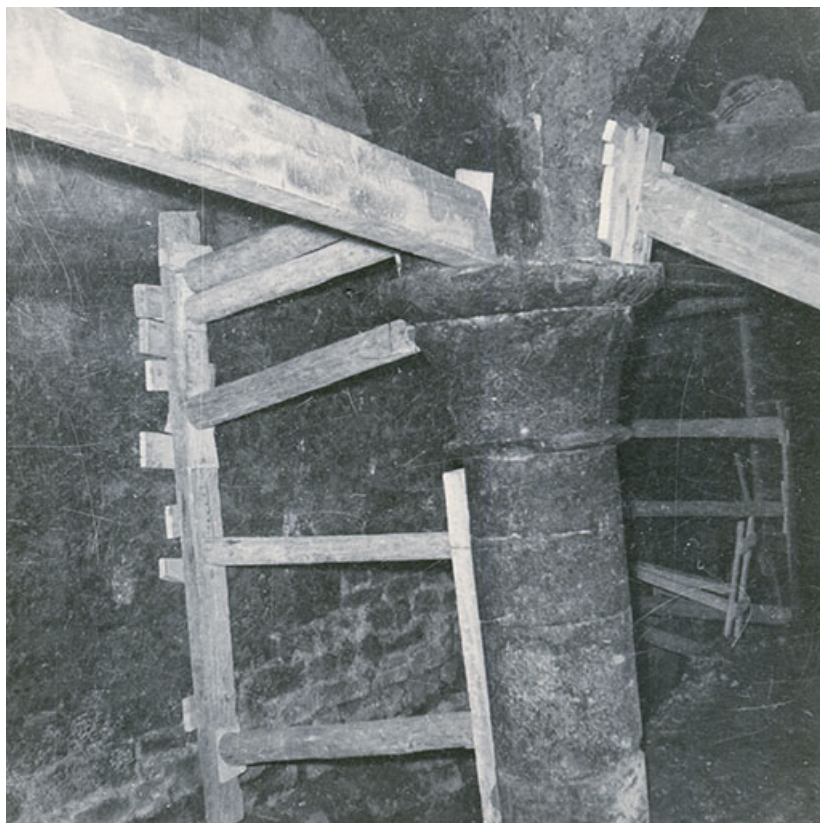
Pilier de la cave, s.d. [vers 1959].

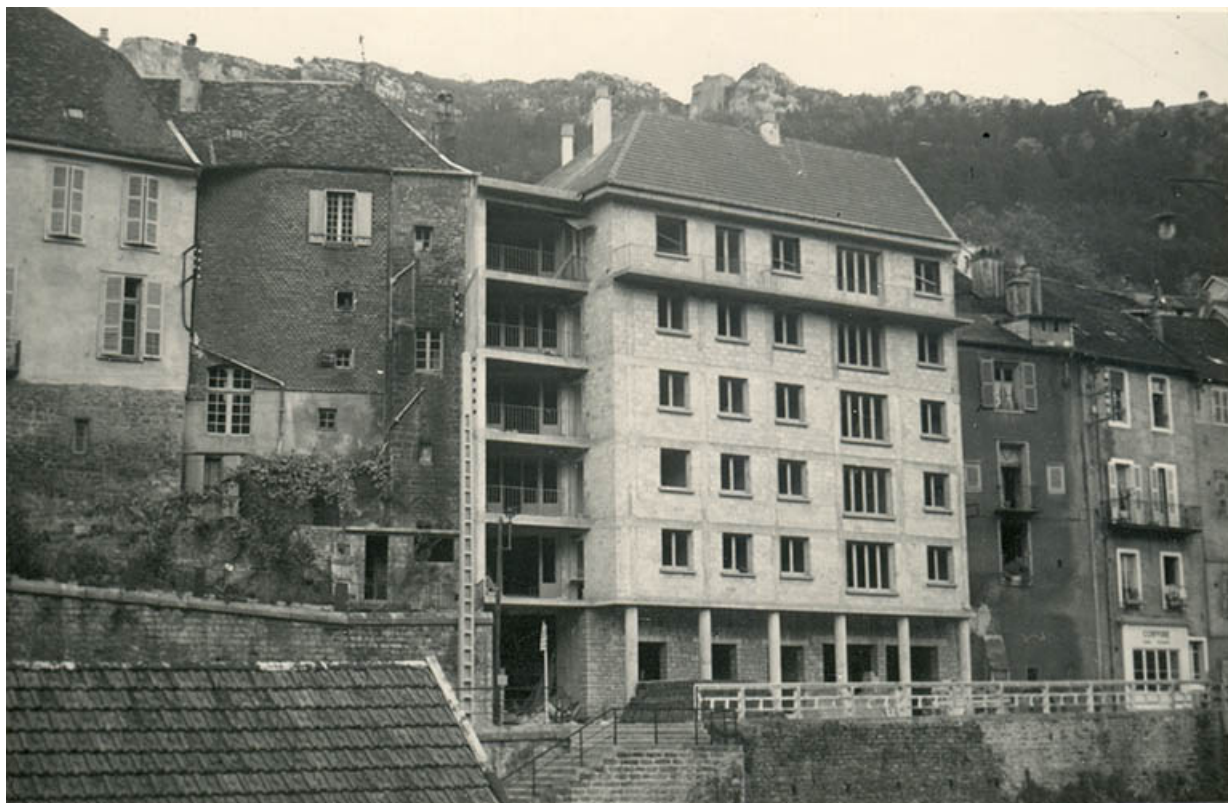
Immeuble en voie d'achèvement, s.d. [vers 1961].

Construit en béton armé, l'immeuble se compose de deux parties, séparées par une cour accessible par le passage public, dit aussi escaliers Perroux. Côté est, la construction est adossée au bâti ancien donnant sur la rue de la Liberté. Elle comprend cinq étages carrés, accessibles par un escalier très ajouré, ouvert sur la cour. Donnant sur la rue Gambetta, l'autre immeuble compte également cinq étages carrés, dont le dernier est pourvu d'un balcon sur la façade ouest. La partie nord de cet immeuble laisse le passage aux escaliers Perroux. Il est couvert d'un toit à croupe, et d'un toit-terrasse sur les côtés nord et est. Côté ouest, le rez-de-chaussée comprend un portique de colonnes en béton, avec un parement en pierre de taille calcaire. Une sculpture en relief est posée en applique au dessus du passage de Falletans, côté rue Gambetta. Signé de l'artiste Jacques Voitot et intitulé La Furieuse, elle représente un buste de femme crachant de l'eau.
