## COUVENT DE CARMES, PUIS ÉGLISE PAROISSIALE SAINT-JEAN-BAPTISTE

Bourgogne-Franche-Comté, Jura  
Salins-les-Bains  
68-76 rue Louis Pasteur

Dossier IA39002160 réalisé en 2024 revu en  
2025

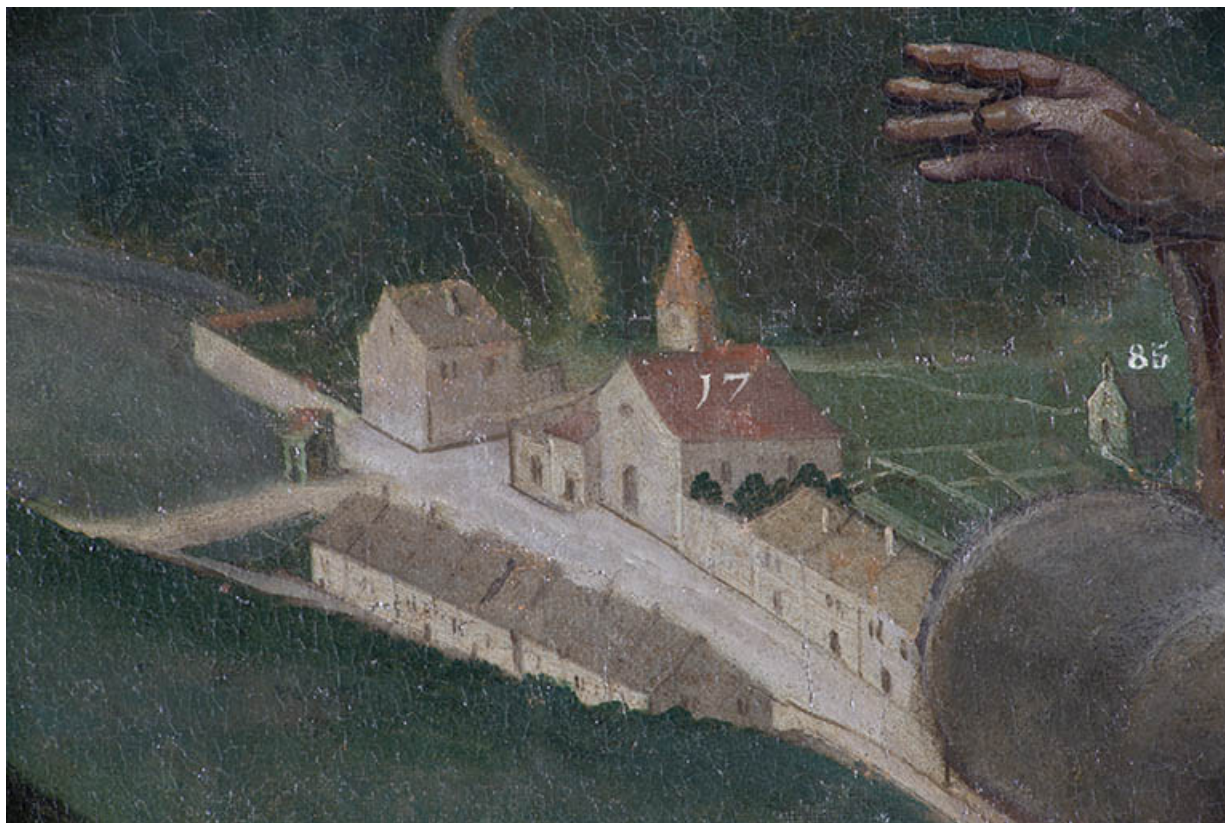
Détail du tableau de Nicolas Richard (entre 1630 et 1651). Le couvent apparaît au n°17 (R. P. Carmes). Le n°85 figure la chapelle Notre-Dame de Pitié.

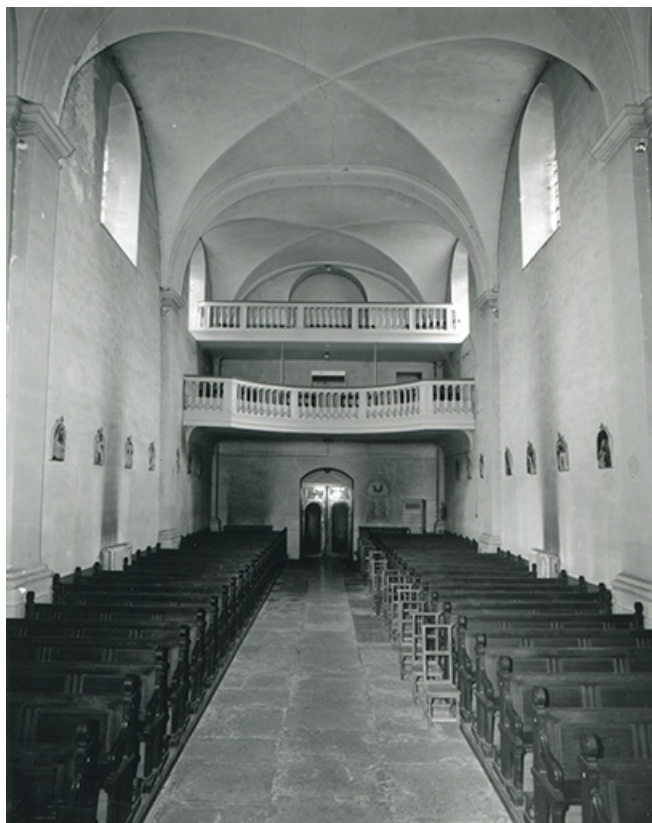
**Vue intérieure de l'église, depuis le sud, 1997.**

Bâtie perpendiculairement à la rue, l'église est construite en moellon de calcaire enduit et couverte d'un toit à longs pans en tuile plate, terminé à l'est par une croupe. Elle présente un plan en croix latine, à nef unique, et quatre travées, dont une pour le chœur et une dernière pour le chevet plat. Voûtée d'arêtes, la nef est ajourée par des fenêtres hautes en plein-cintre. Deux tribunes en charpente, superposées, prennent place contre le mur nord. Le bras est du transept abrite également une tribune, alors que son homologue à l'ouest accueillait l'orgue (déposé au début du 21e siècle). Reconstituée au début du 19e siècle, la tour-clocher en façade occidentale est de plan carré, en pierre de taille, ajourée d'un oculus et d'une baie en plein-cintre, et couronnée d'une corniche à modillons. Protégée par un garde-corps en bois, la terrasse supérieure porte un édicule couvert d'un toit polygonal à l'impériale, surmonté d'un lanternon couronné par une boule et une croix. Toujours sur la façade ouest, la porte centrale, en plein-cintre, est cantonnée de pilastres supportant un entablement. Celui-ci est surmonté par un fronton curviligne interrompu par une niche flanquée de volutes, couronnée d'un motif sculpté non identifiable. Cette porte, dont les huisseries semblent contemporaines à la construction, est flanquée de deux portes piétonnes latérales, également couvertes d'un arc en plein-cintre.

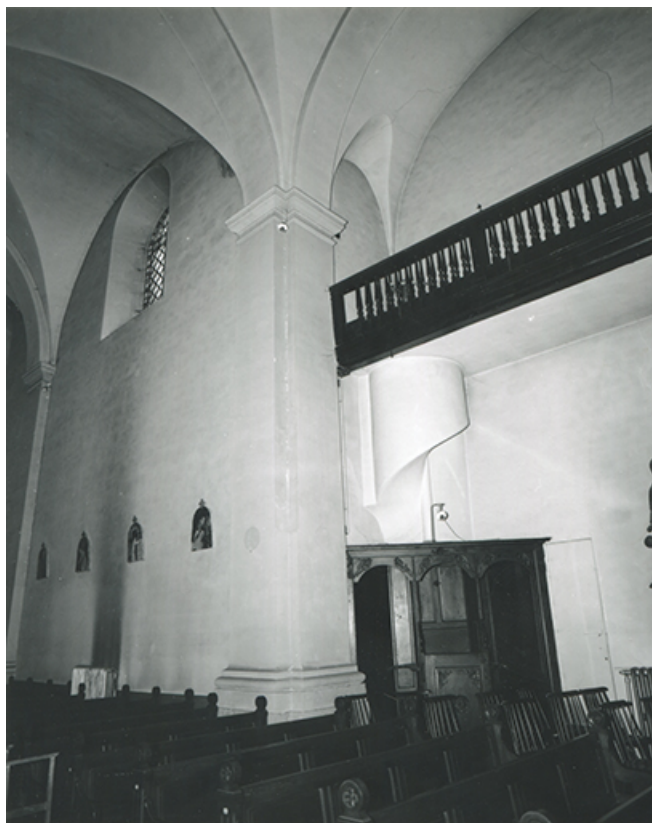
**Mur est de l'église et tribune du transept, 1997.**
