ÉGLISE PAROISSIALE SAINT-MARTIN

Bourgogne-Franche-Comté, Nièvre
Flez-Cuzy
Cuzy

Dossier IA58000007 réalisé en 1994 revu en
1996

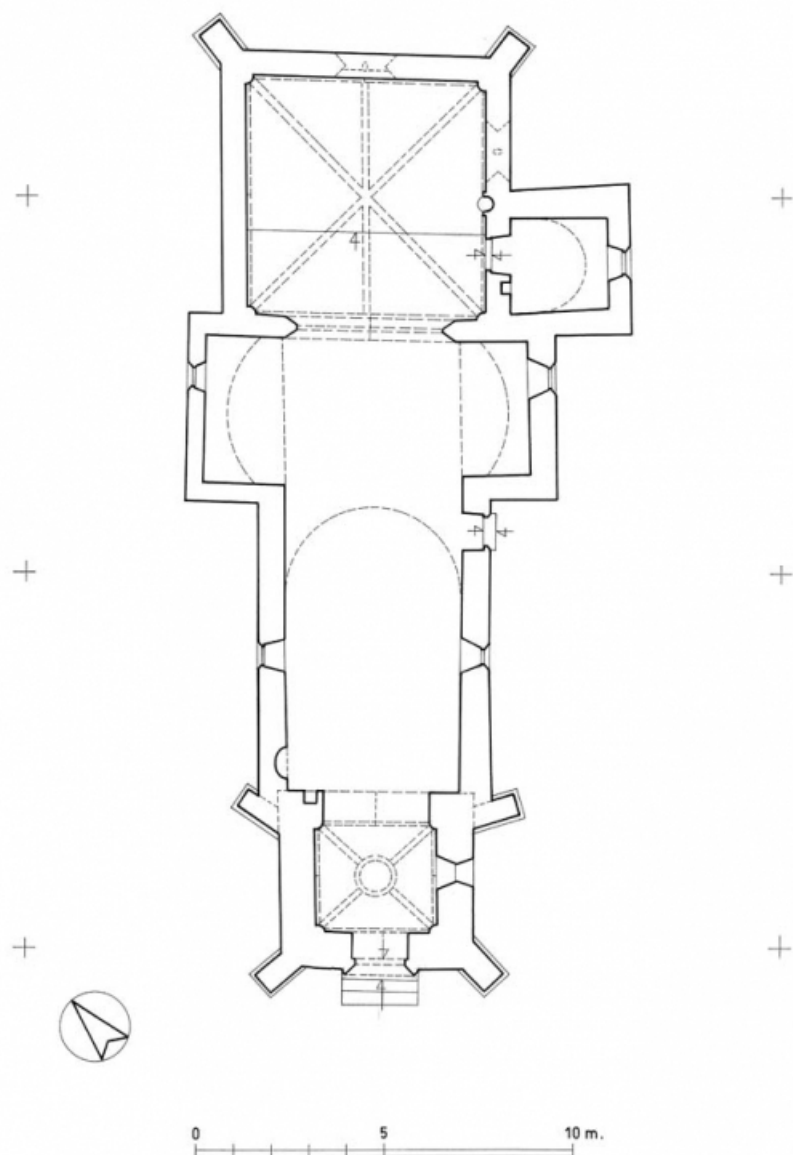
N° de l'illustration : 20125800110A3YY

Plan.

Edifice composé d'un clocher antérieur, d'une nef rectangulaire flanquée de deux chapelles et d'un chœur à chevet plat. Sacristie à droite du chœur.

Plan : plan en croix latine

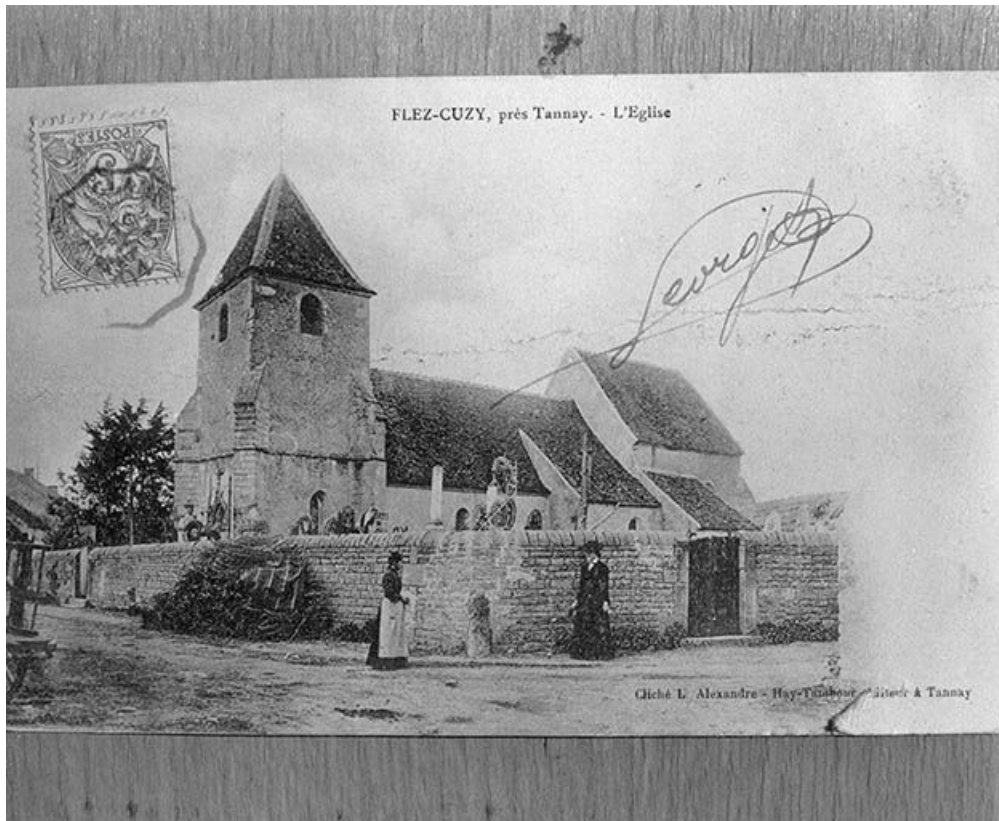
N° de l'illustration : 19945800334X

Vue de l'église. Reproduction d'une carte postale ancienne.

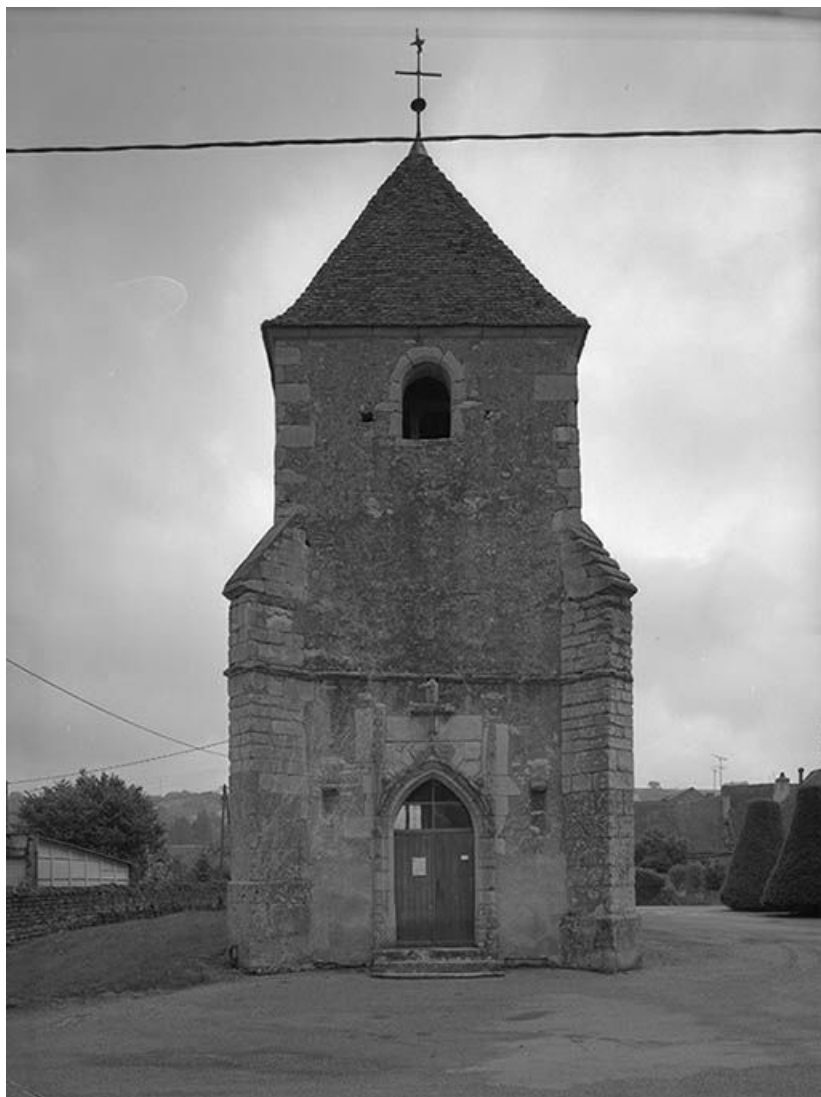
N° de l'illustration : 19945800251V

Façade.

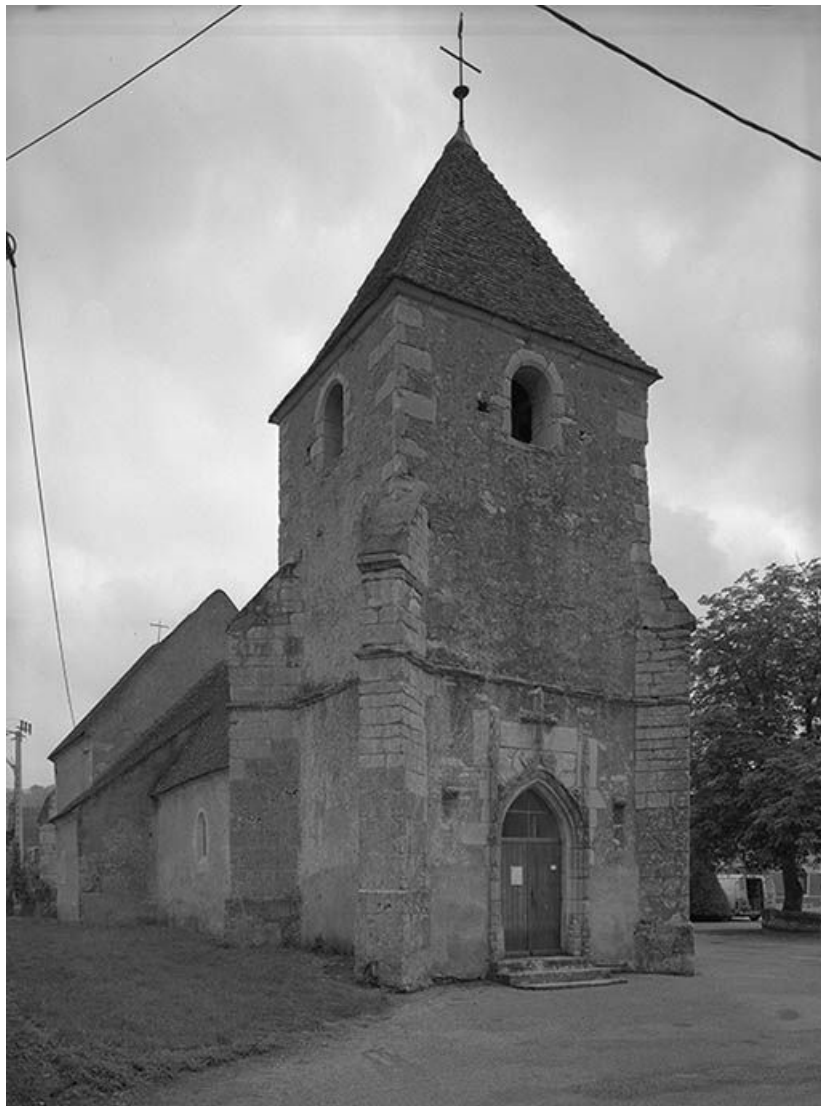
N° de l'illustration : 19945800253V

Façade et élévation gauche.

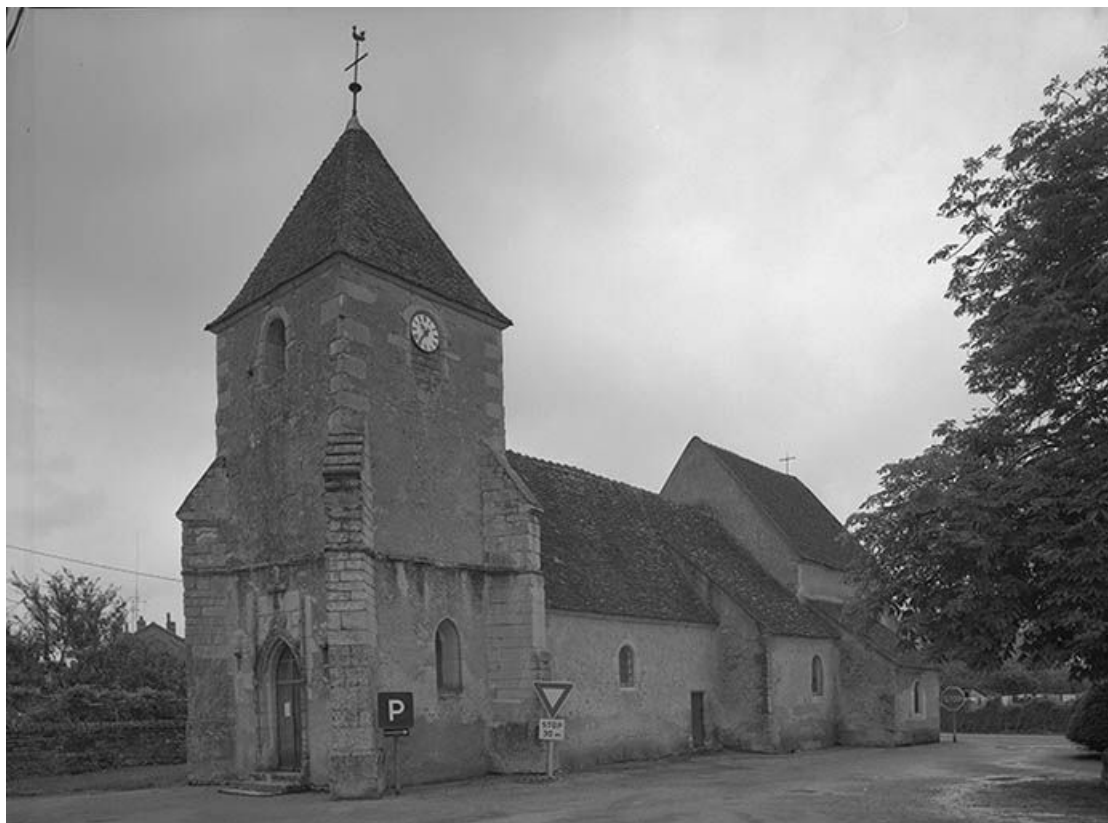
N° de l'illustration : 19945800252V

Façade et élévation droite.

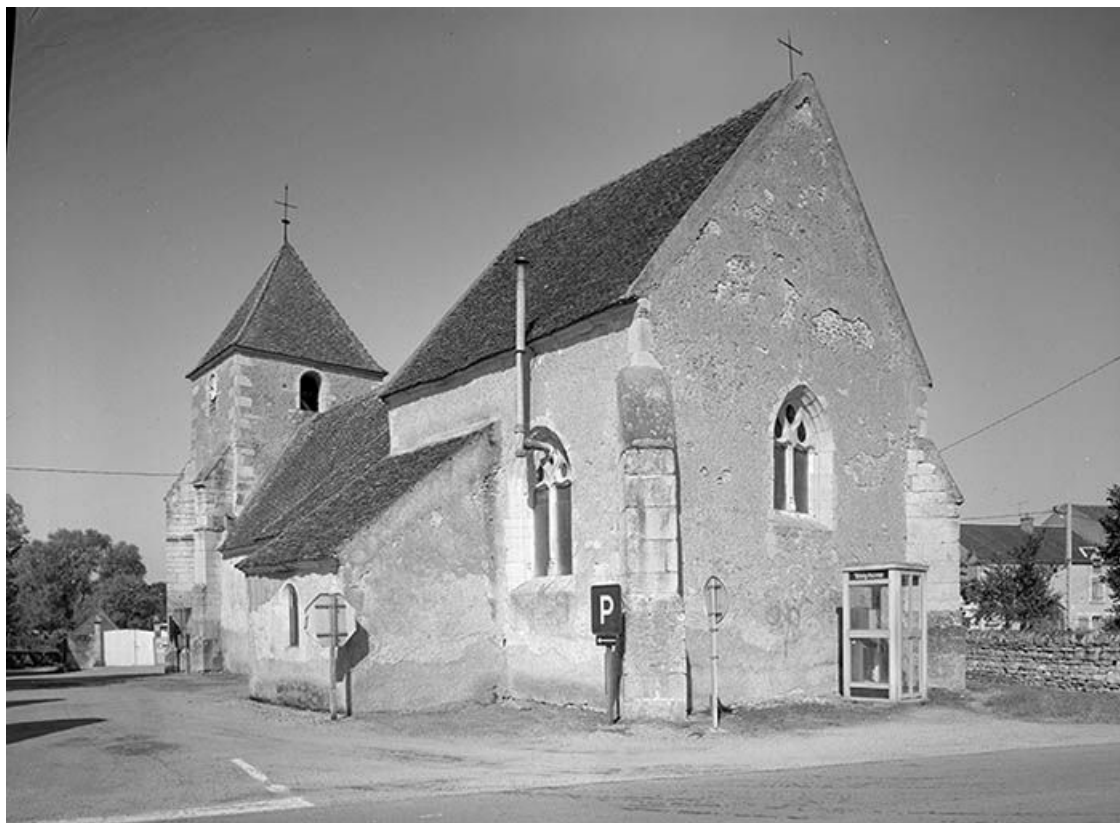
N° de l'illustration : 19945800254V

Élévation gauche et chevet.

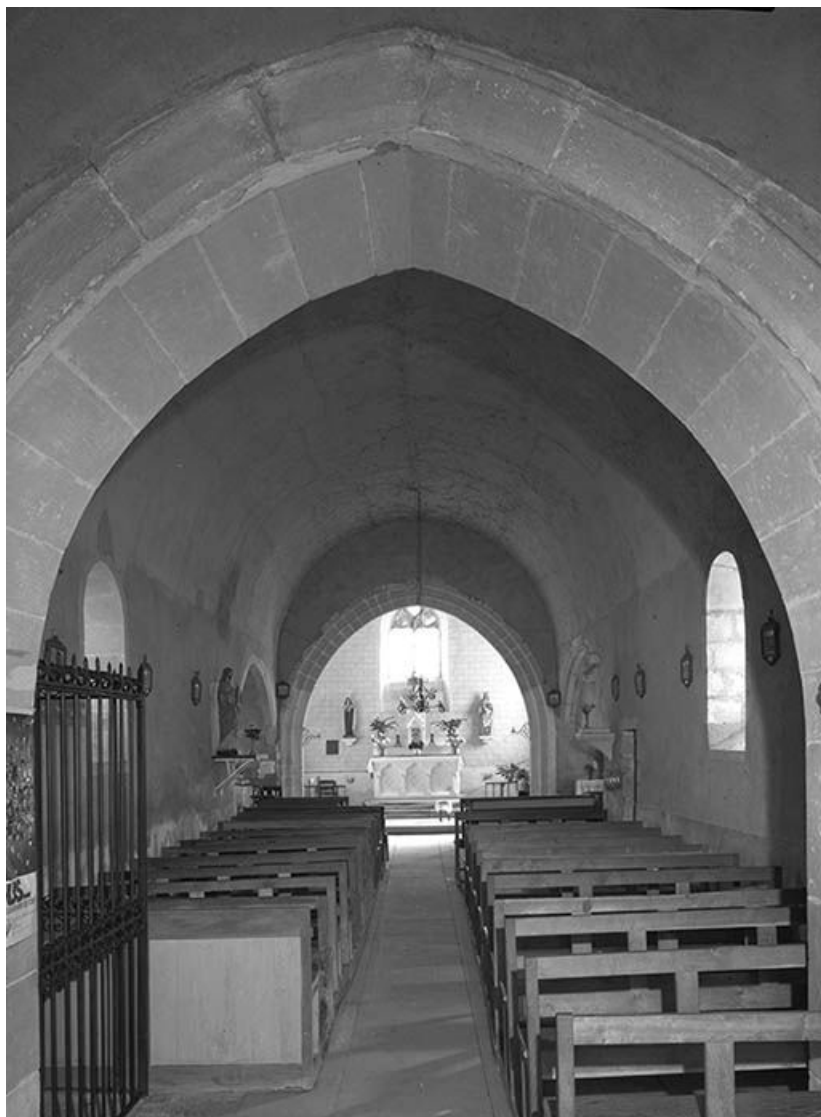
N° de l'illustration : 19945800255V

Vue intérieure prise de l'entrée.

Couvrement : voûte en berceau plein-cintre, voûte d'ogives

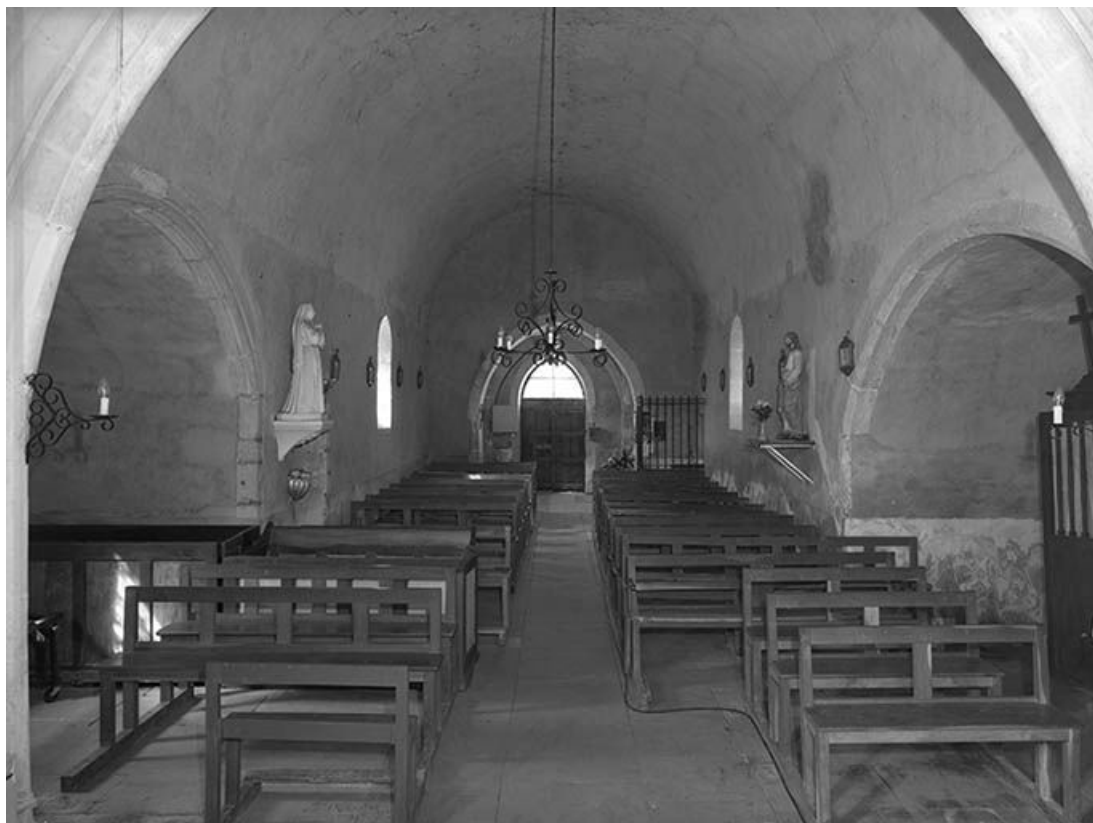
N° de l'illustration : 19945800256V

Vue intérieure prise du chœur.

Eglise construite au 16e siècle. En 1849, "le pignon séparant le clocher de la nef menace ruine", Guillaume Delasseigne, entrepreneur à Clamecy, est chargé de le démolir et de faire une arcade en pierre de taille.

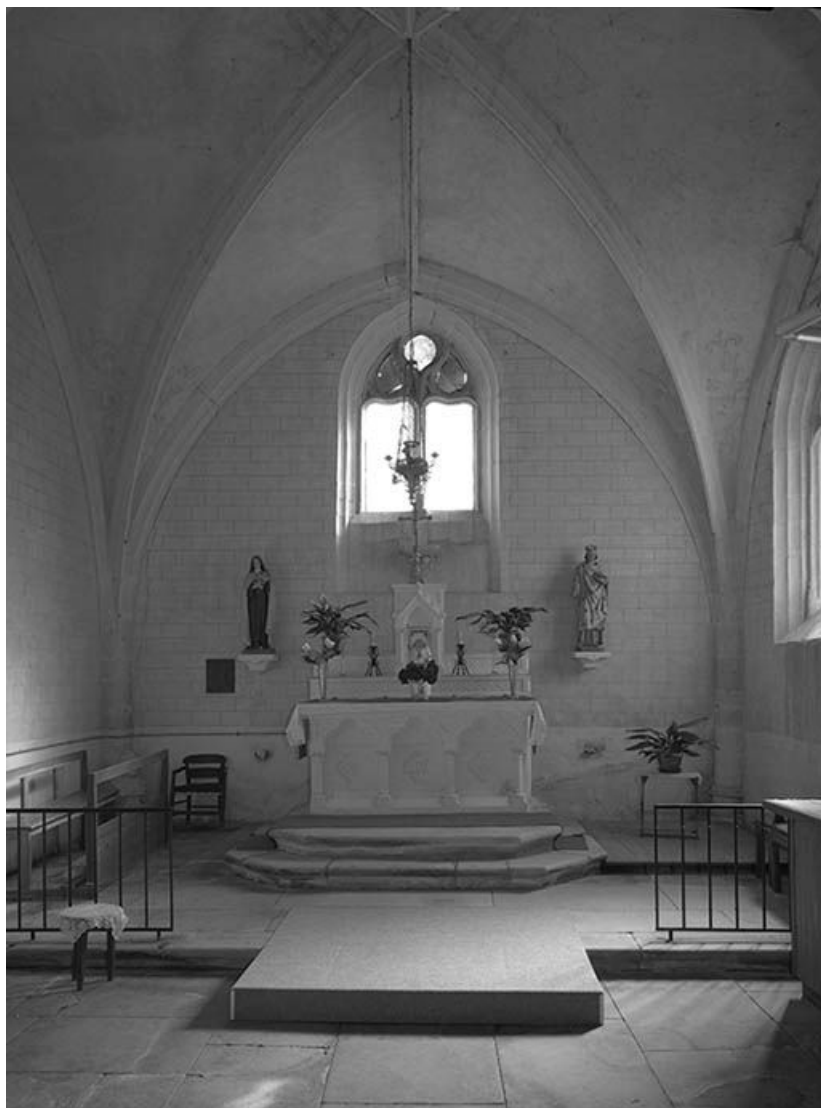
N° de l'illustration : 19945800257V

Vue rapprochée du chœur.

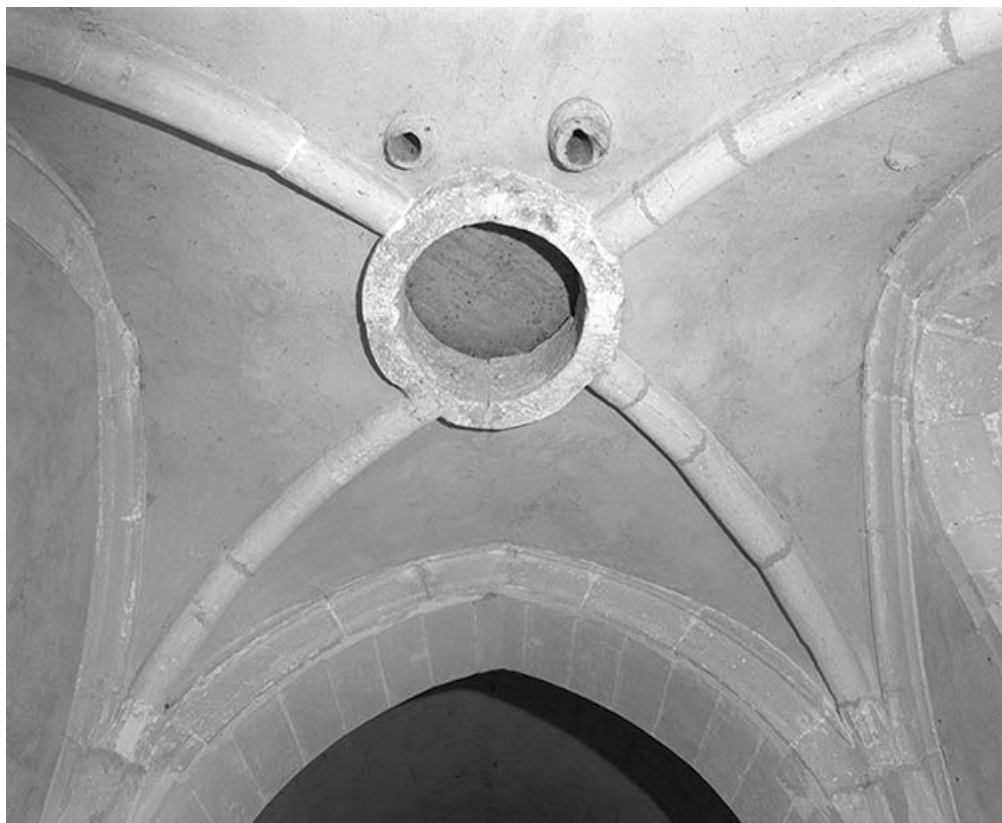
N° de l'illustration : 19945800258X

Voûte du vestibule.

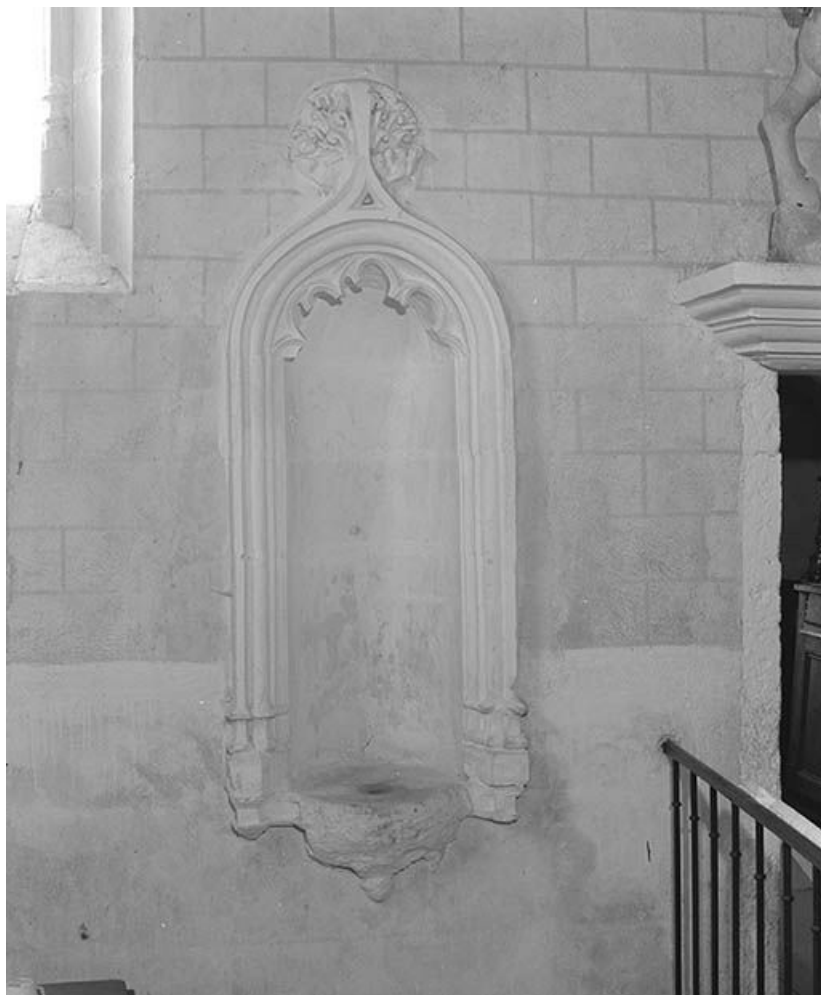
N° de l'illustration : 19945800263X

Lavabo du choeur.

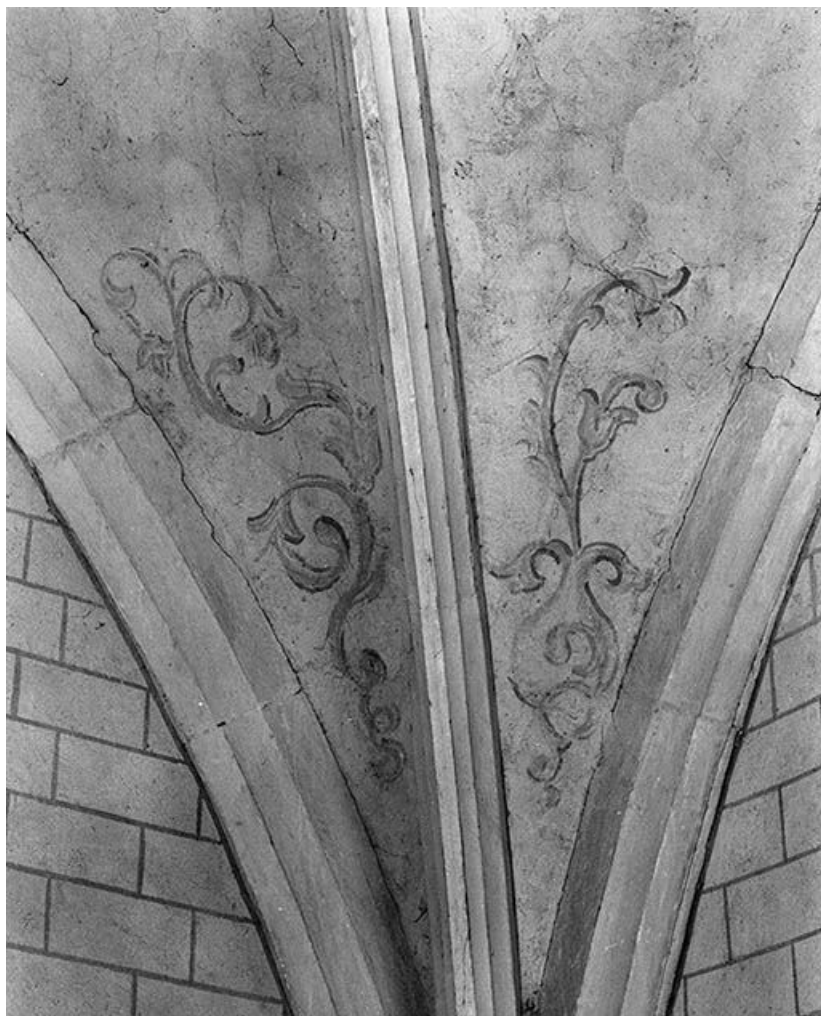
N° de l'illustration : 19945800260X

Voûte du choeur : décor peint (angle postérieur gauche).

Sujet : motifs végétaux, support : voûte du chœur.

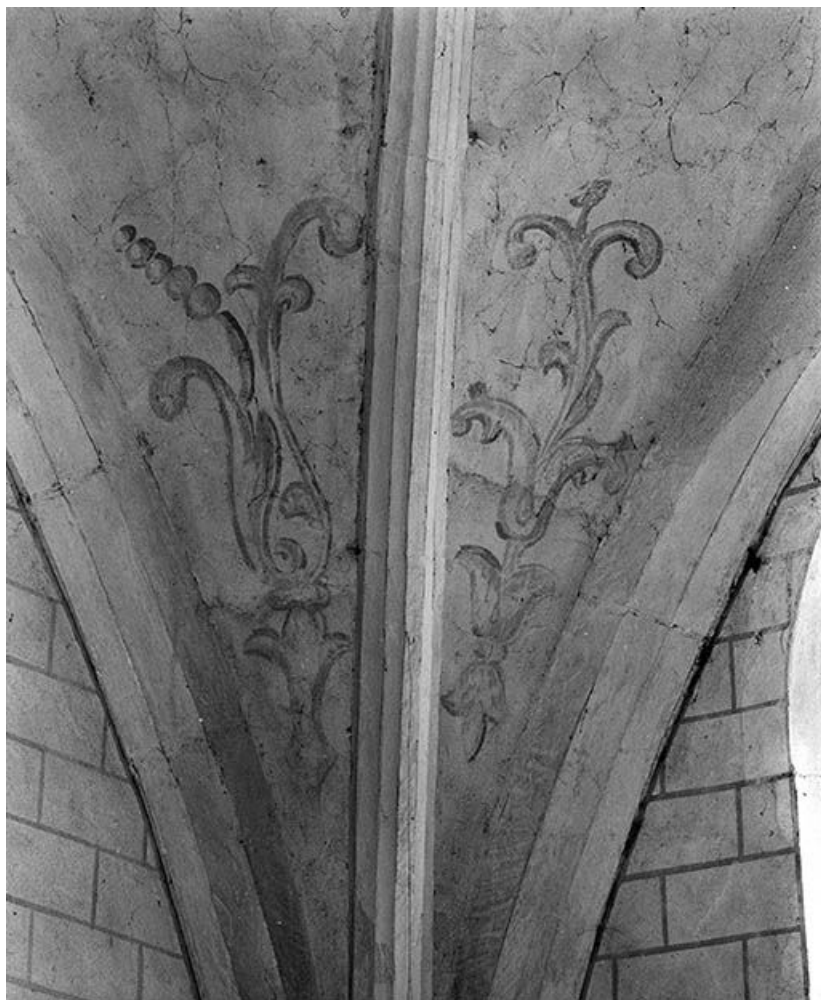
N° de l'illustration : 19945800261X

Voûte du chœur : décor peint (angle postérieur droit).
