ÉGLISE PAROISSIALE SAINT-MARTIN

Flez-Cuzy

Dossier IA58000007 réalisé en 1994 revu en 1996

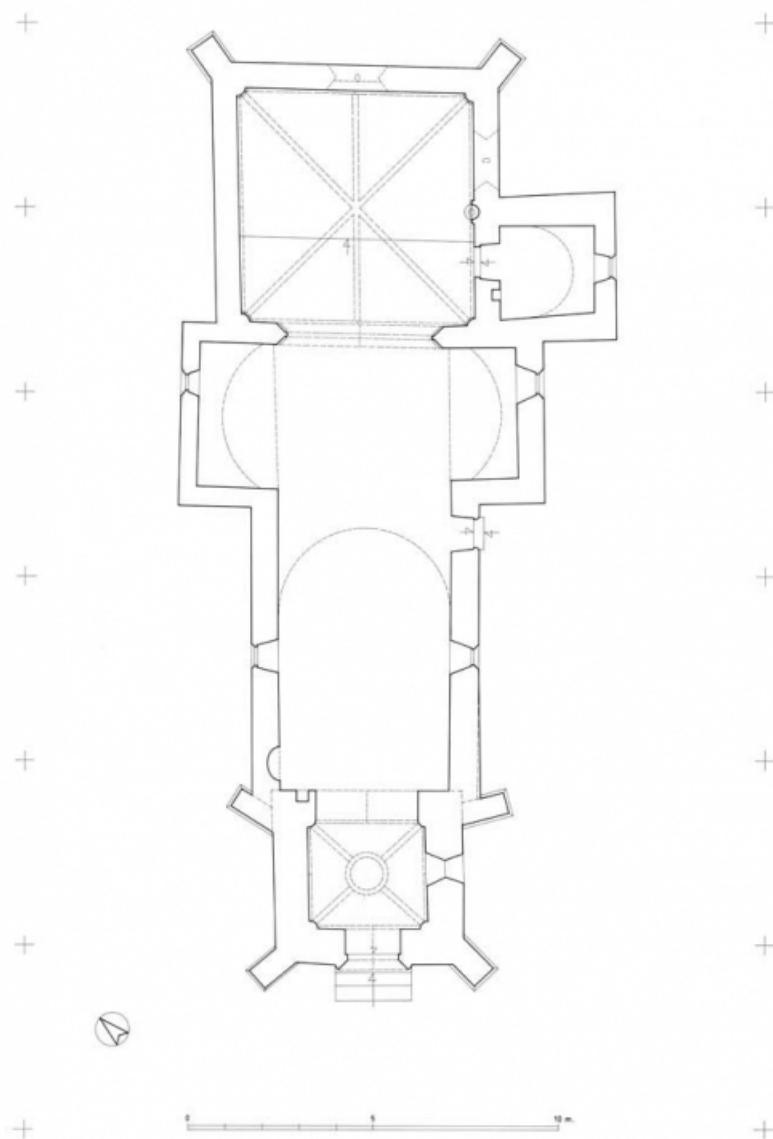
N° de l'illustration : 20125800109A1YY

Plan.

Edifice composé d'un clocher antérieur, d'une nef rectangulaire flanquée de deux chapelles et d'un choeur à chevet plat. Sacristie à droite du choeur.

Plan : plan en croix latine

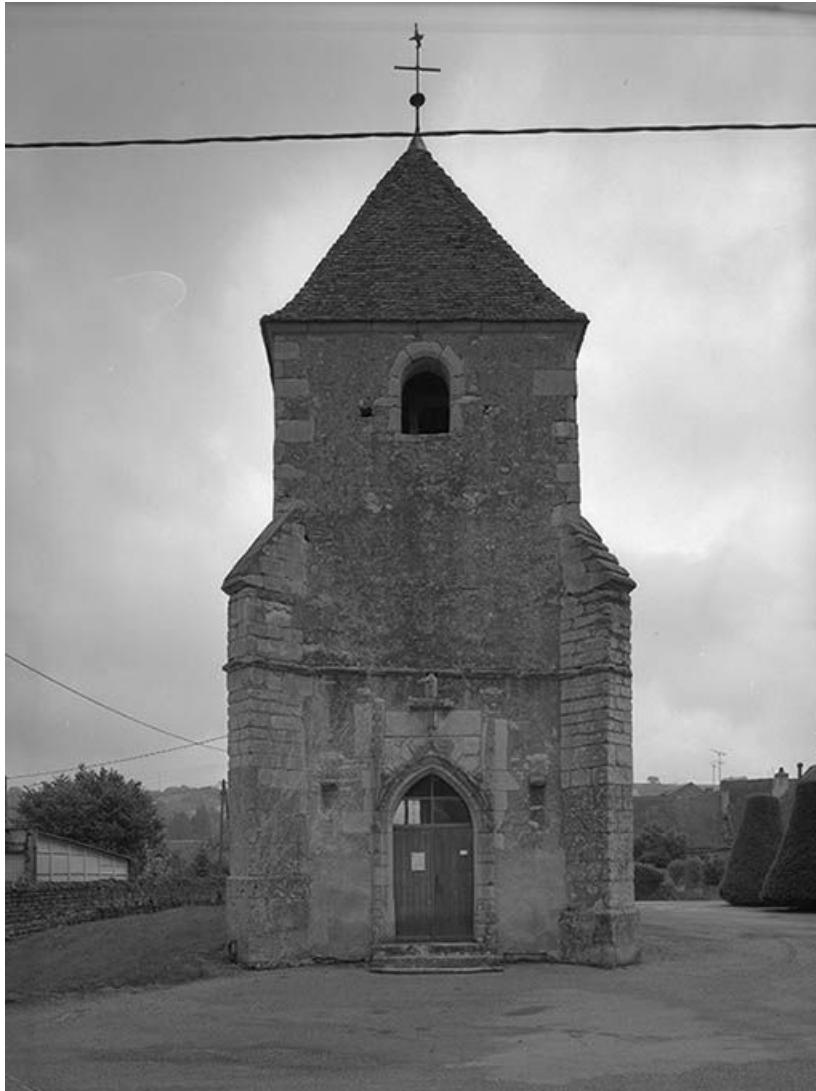
N° de l'illustration : 19945800251V

Façade.

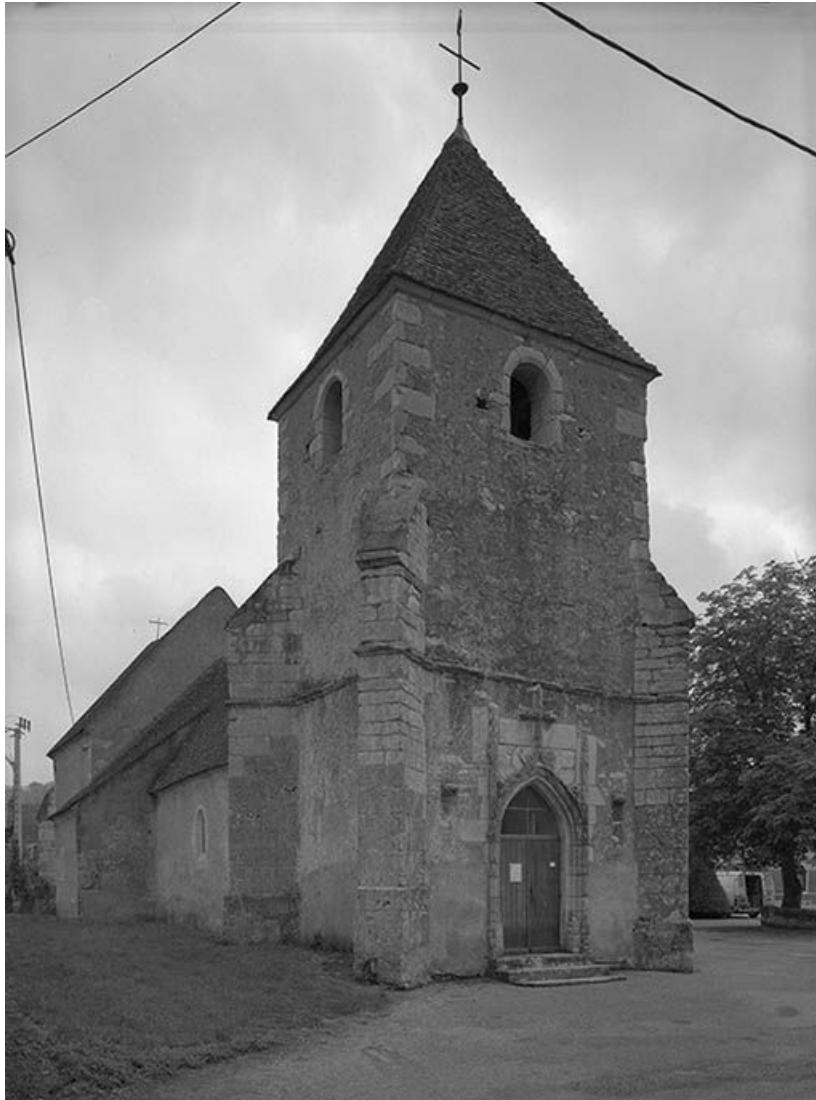
N° de l'illustration : 19945800253V

Façade et élévation gauche.

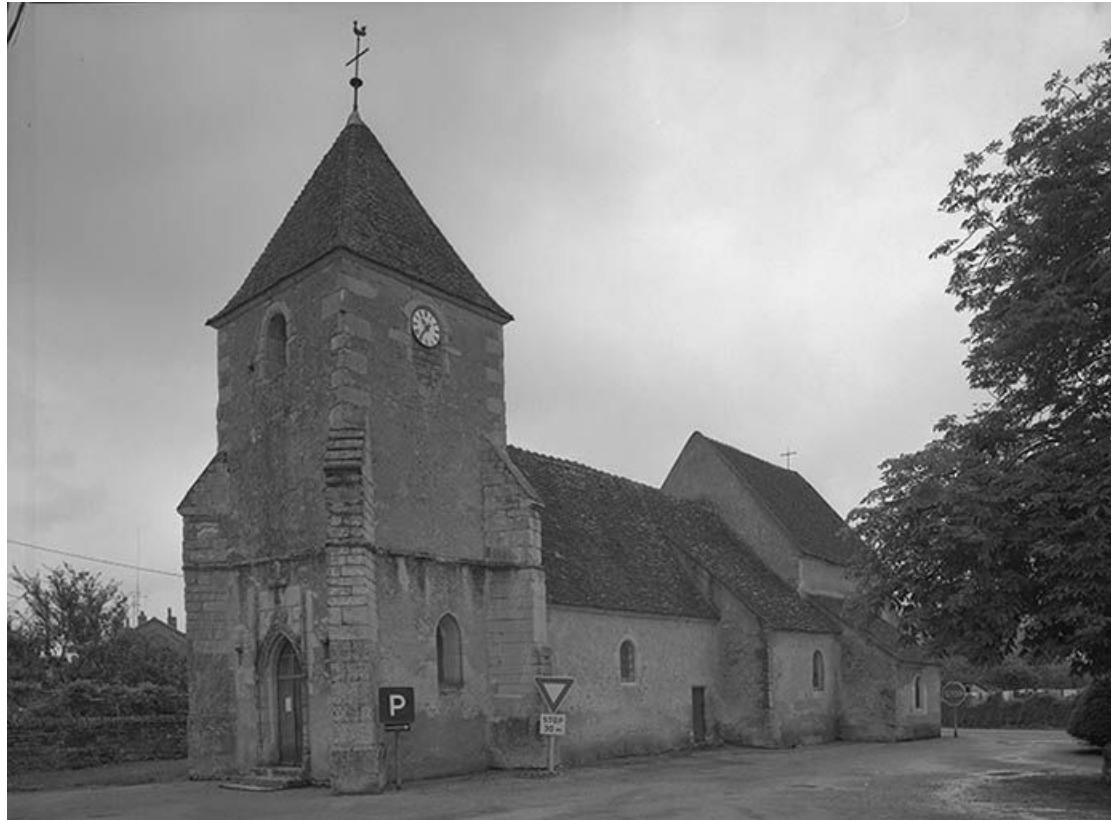
N° de l'illustration : 19945800252V

Façade et élévation droite.

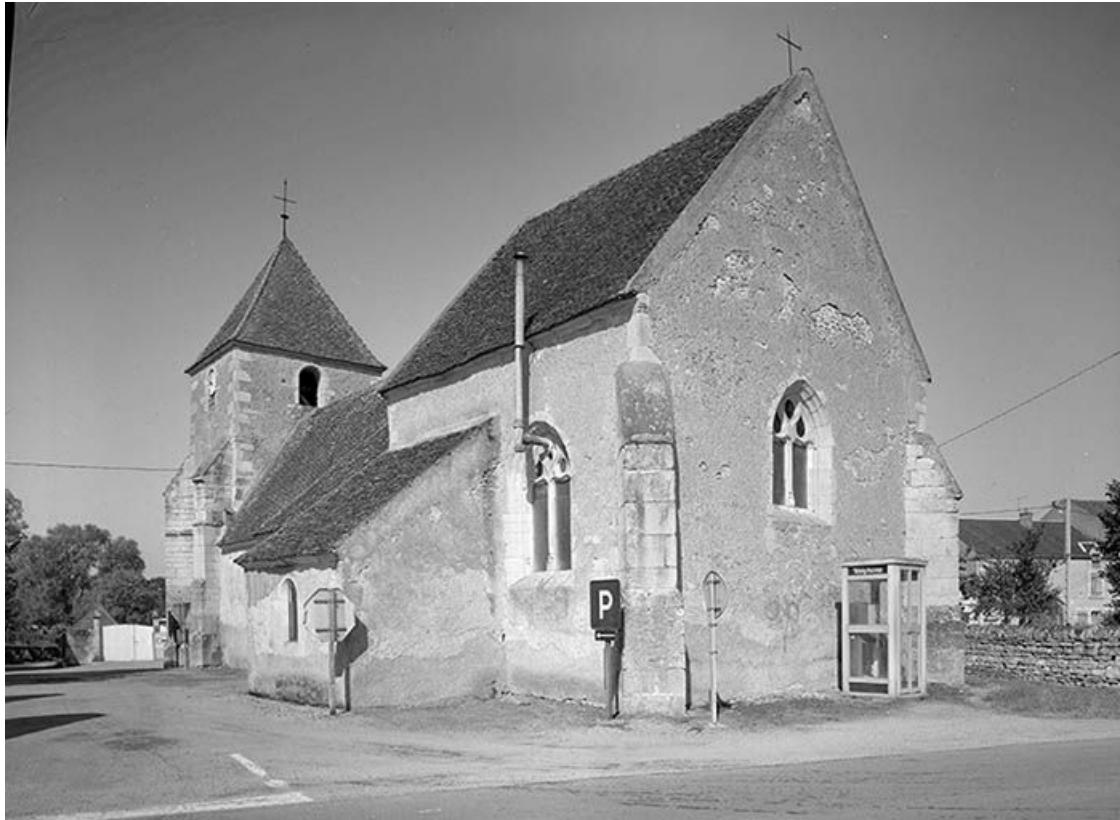
N° de l'illustration : 19945800254V

Elévation gauche et chevet.

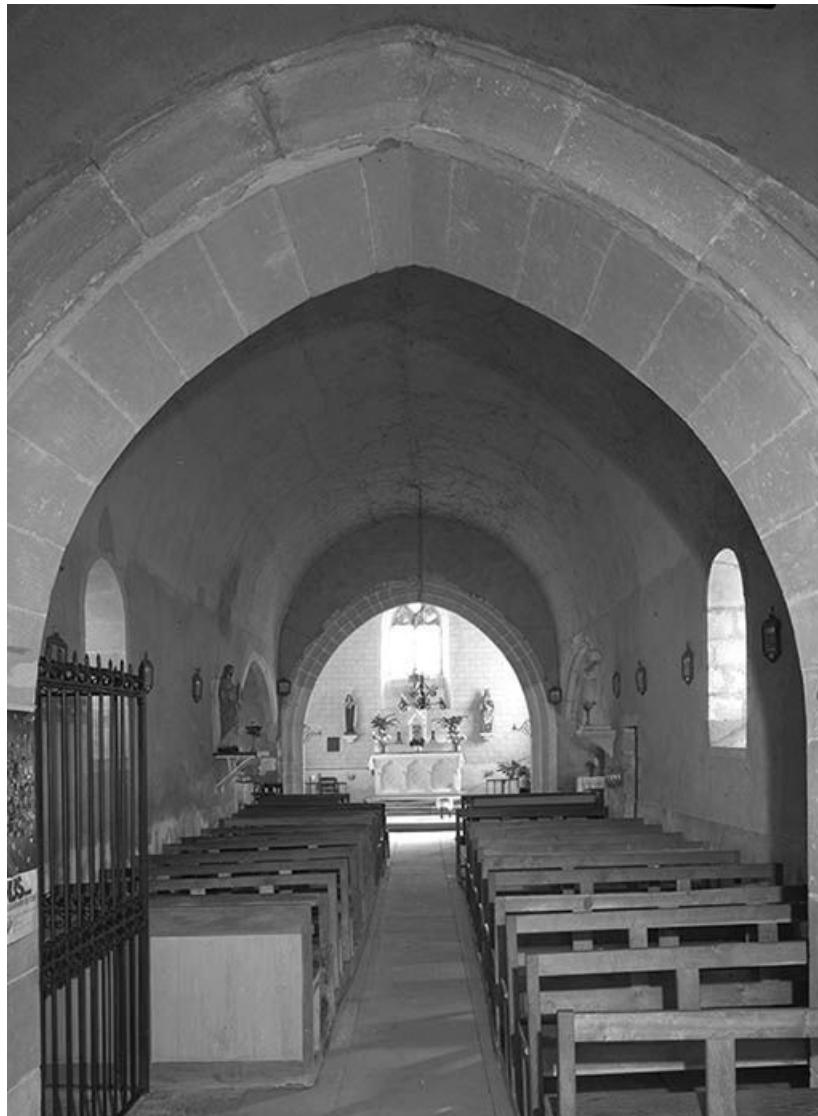
N° de l'illustration : 19945800255V

Vue intérieure prise de l'entrée.

Couvrement : voûte en berceau plein-cintre, voûte d'ogives

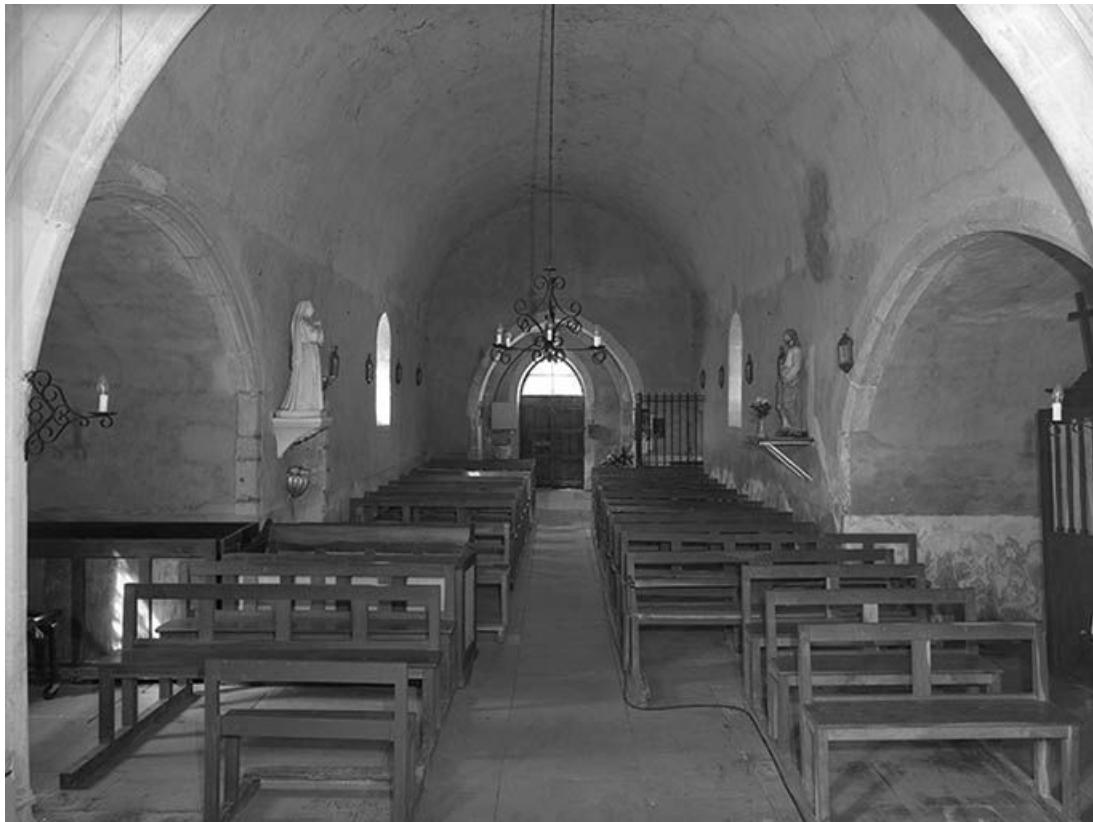
N° de l'illustration : 19945800256V

Vue intérieure prise du chœur.

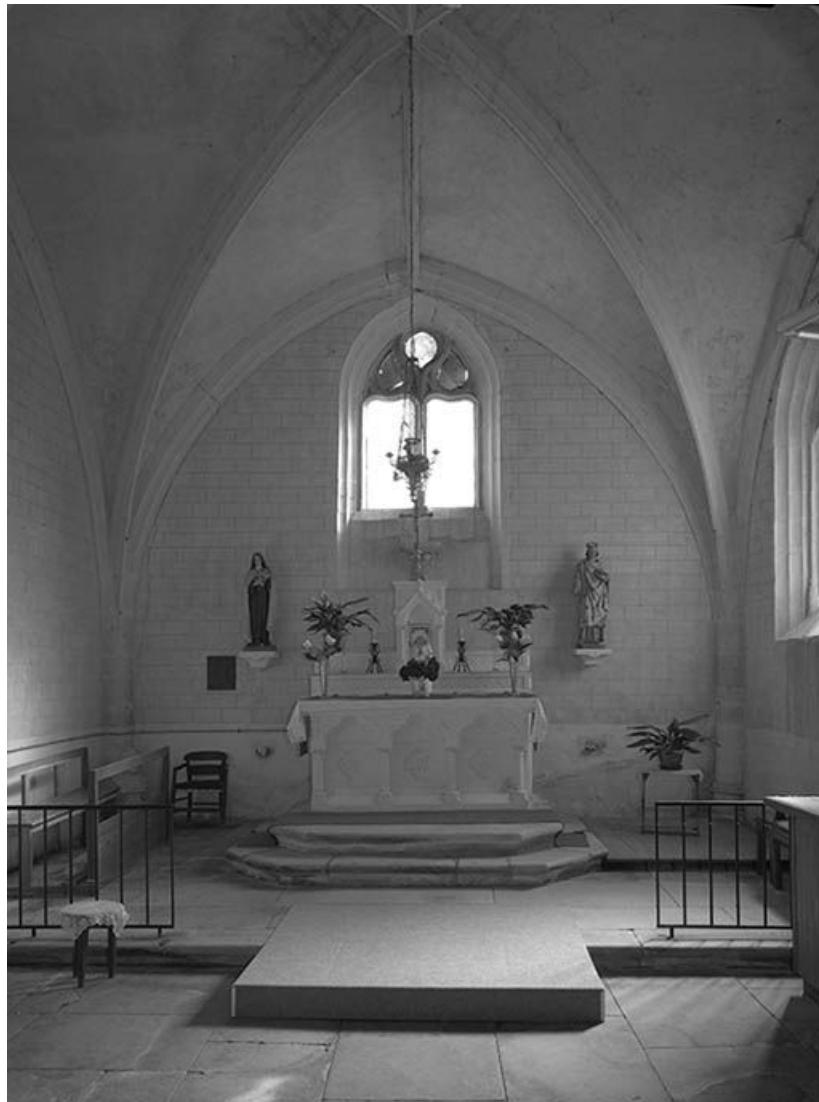
N° de l'illustration : 19945800257V

Vue rapprochée du chœur.

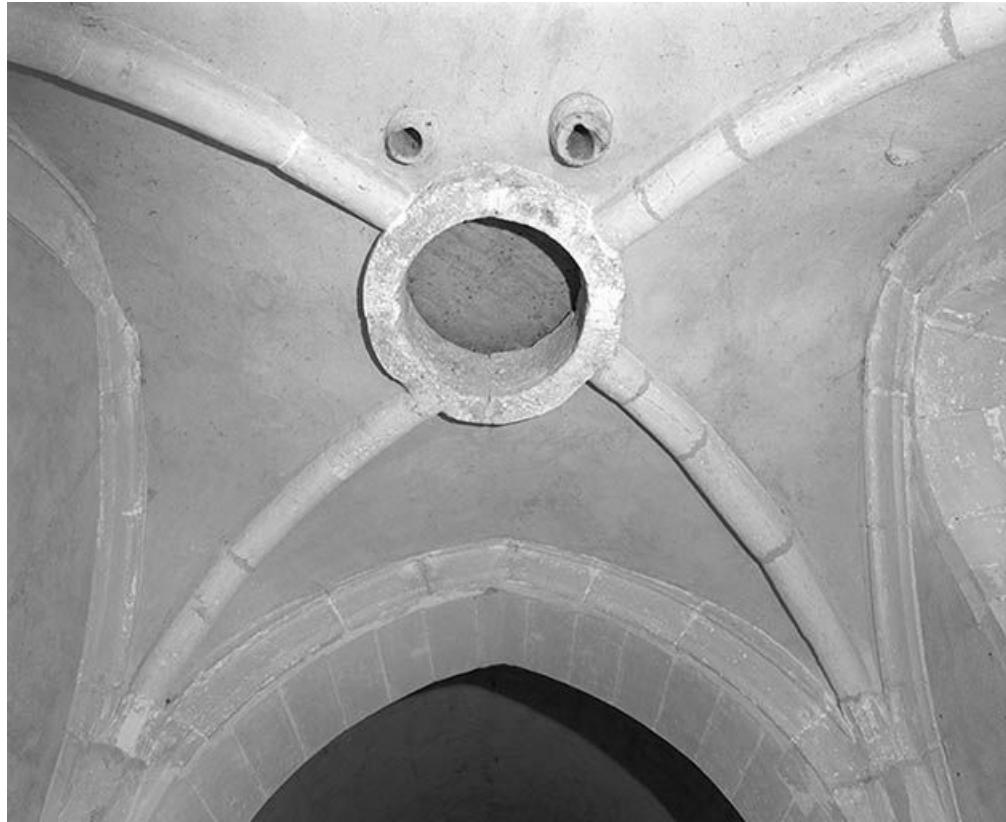
N° de l'illustration : 19945800258X

Voûte du vestibule.

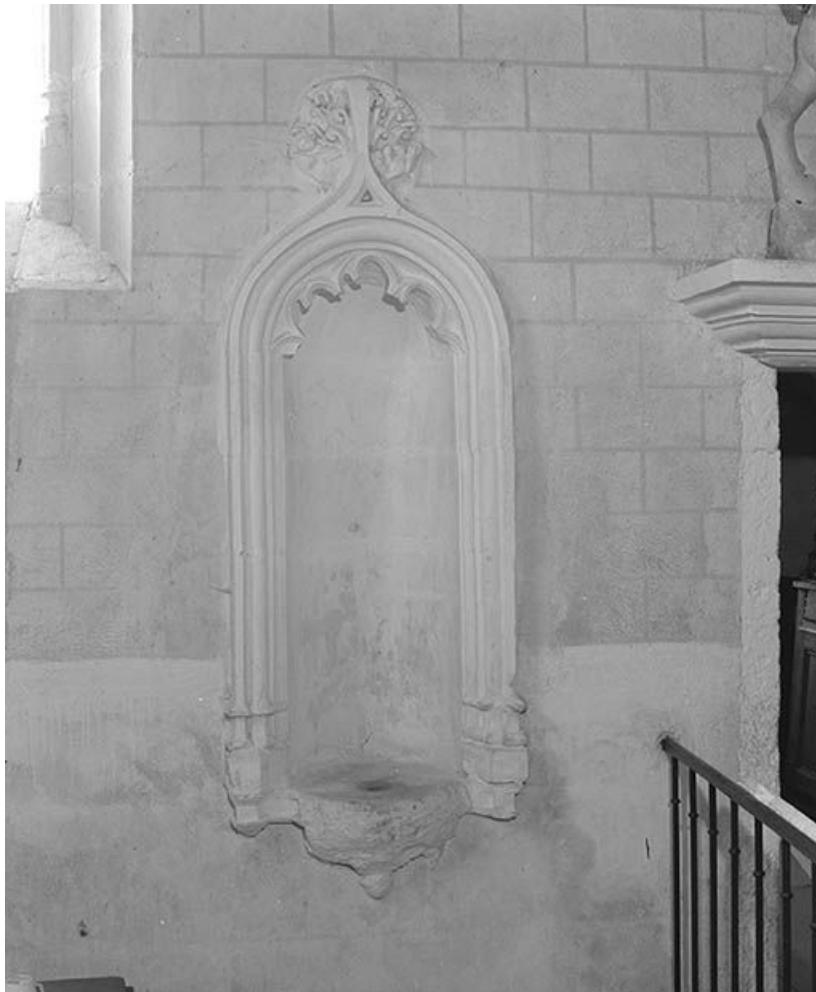
N° de l'illustration : 19945800263X

Lavabo du chœur.

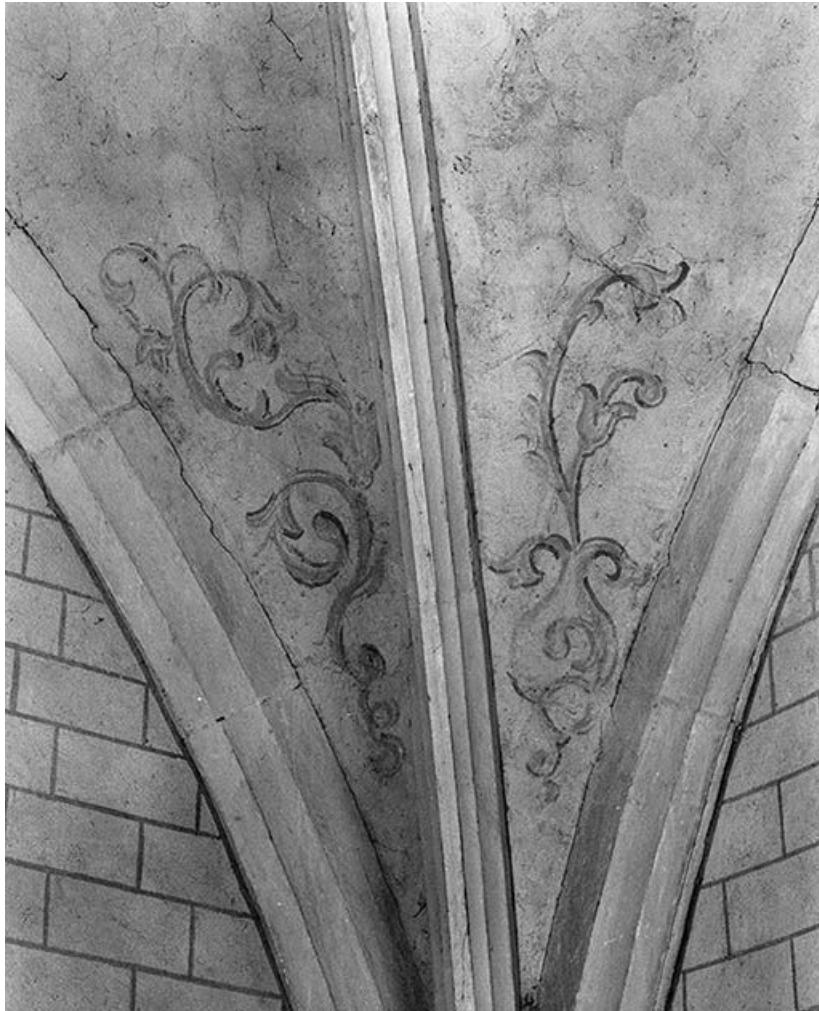
N° de l'illustration : 19945800260X

Voûte du chœur : décor peint (angle postérieur gauche).

Sujet : motifs végétaux, support : voûte du choeur.

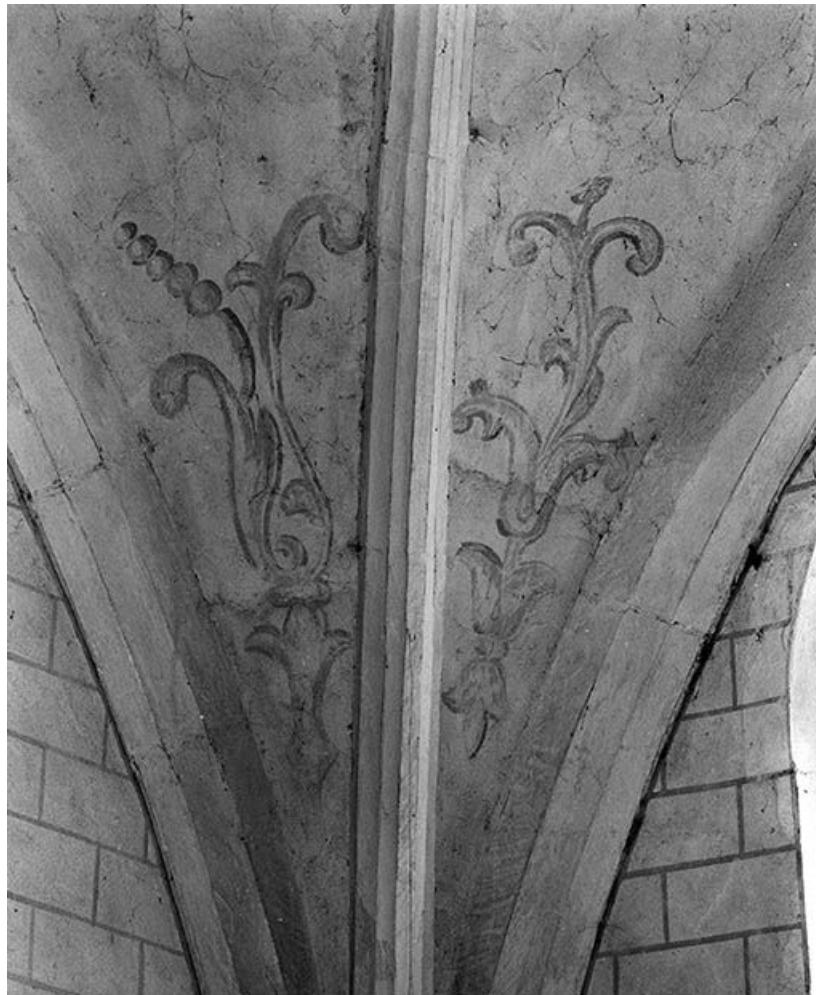
N° de l'illustration : 19945800261X

Voûte du chœur : décor peint (angle postérieur droit).

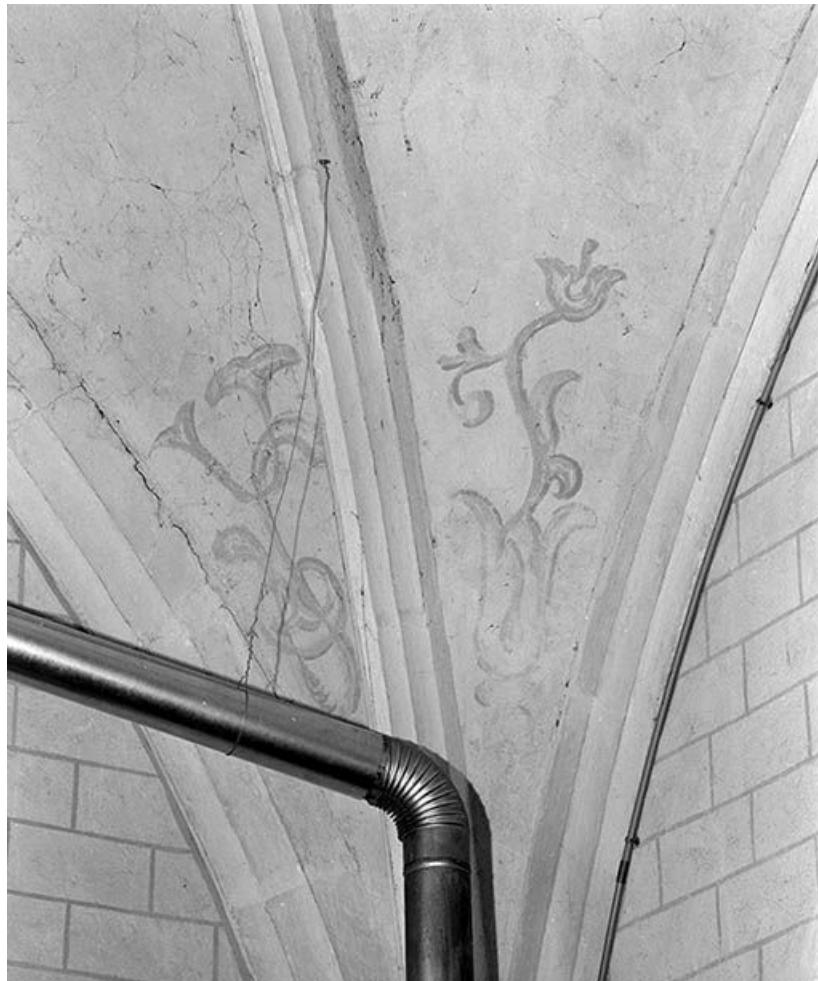
N° de l'illustration : 19945800262X

**Voûte du chœur : décor peint (angle antérieur droit),
58, Flez-Cuzy C.R. 9, lieudit : Cuzy**
