ÉGLISE PAROISSIALE SAINT-MARTIN

Bourgogne-Franche-Comté, Nièvre
Flez-Cuzy
Cuzy

Dossier IA58000007 réalisé en 1994 revu en
1996

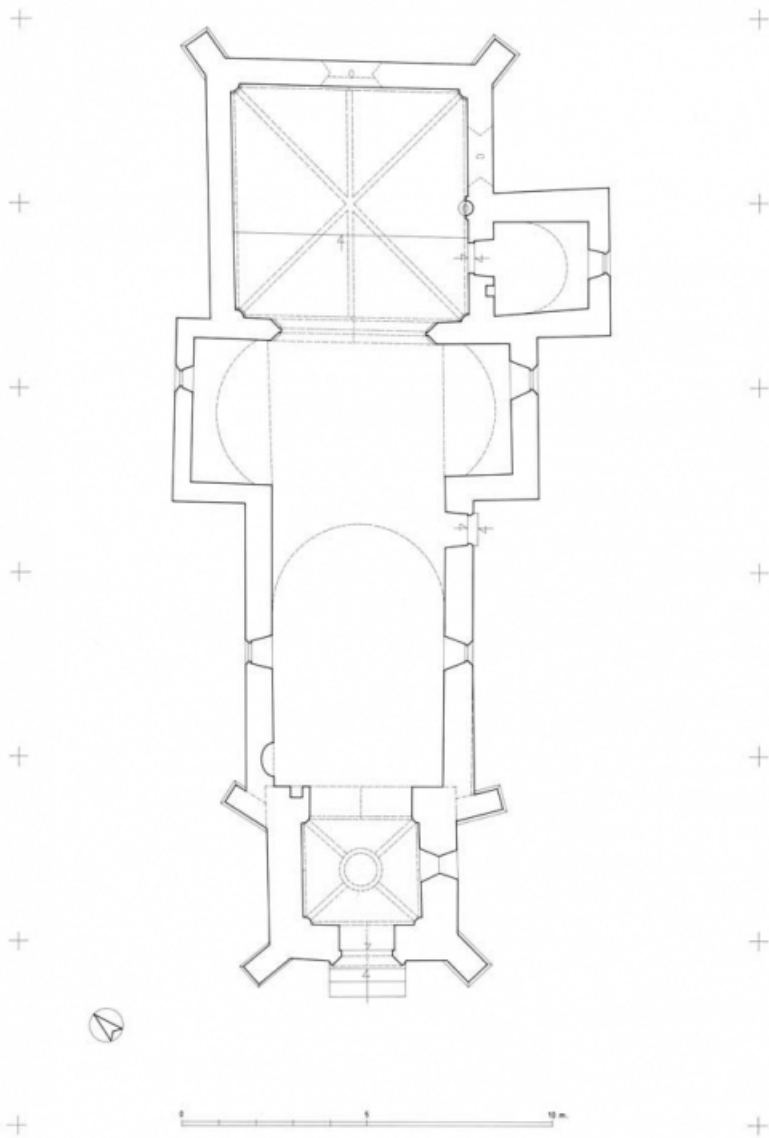
N° de l'illustration : 20125800109A1YY

Plan.

Edifice composé d'un clocher antérieur, d'une nef rectangulaire flanquée de deux chapelles et d'un chœur à chevet plat. Sacristie à droite du chœur.

Plan : plan en croix latine

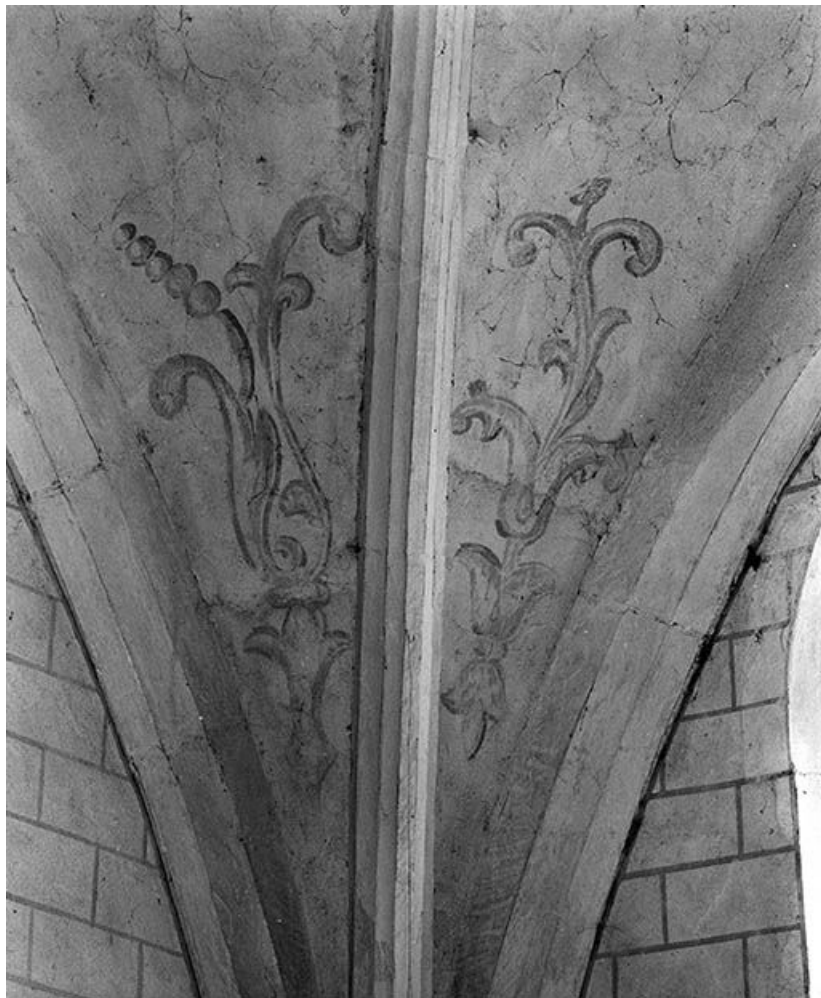
N° de l'illustration : 19945800261X

Voûte du chœur : décor peint (angle postérieur droit).

Sujet : motifs végétaux, support : voûte du chœur.

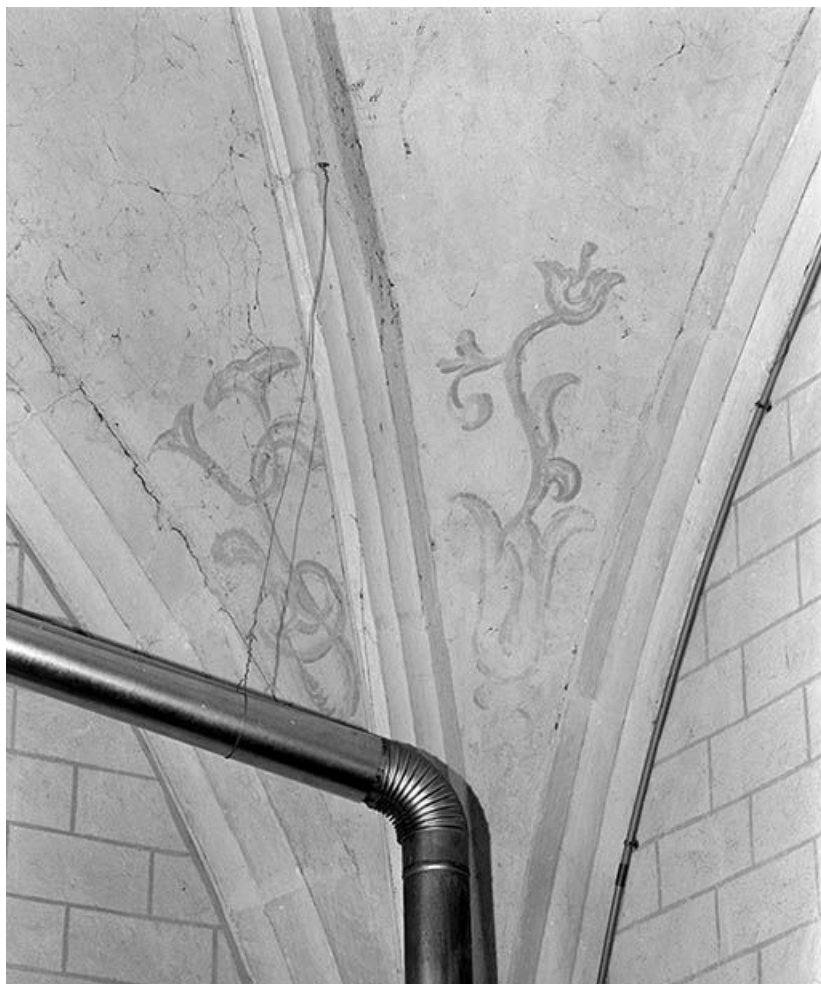
N° de l'illustration : 19945800262X

Voûte du chœur : décor peint (angle antérieur droit).
58, Flez-Cuzy C.R. 9, lieudit : Cuzy
