## ÉGLISE PAROISSIALE SAINT-MARTIN

Bourgogne-Franche-Comté, Nièvre  
Flez-Cuzy  
Cuzy

Dossier IA58000007 réalisé en 1994 revu en  
1996

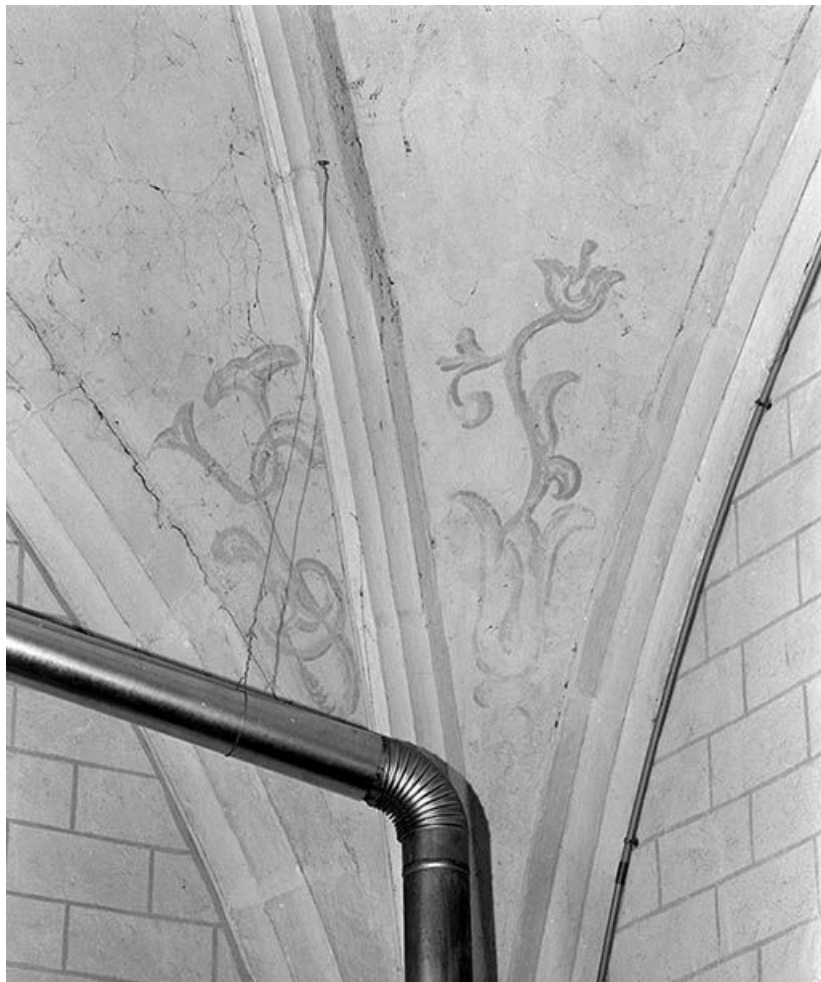
**Voûte du choeur : décor peint (angle antérieur droit).**  
58, Flez-Cuzy C.R. 9, lieudit : Cuzy

Sujet : motifs végétaux, support : voûte du chœur.
