## ÉGLISE PAROISSIALE SAINT-MARTIN

Bourgogne-Franche-Comté, Nièvre  
Flez-Cuzy  
Cuzy

Dossier IA58000007 réalisé en 1994 revu en  
1996

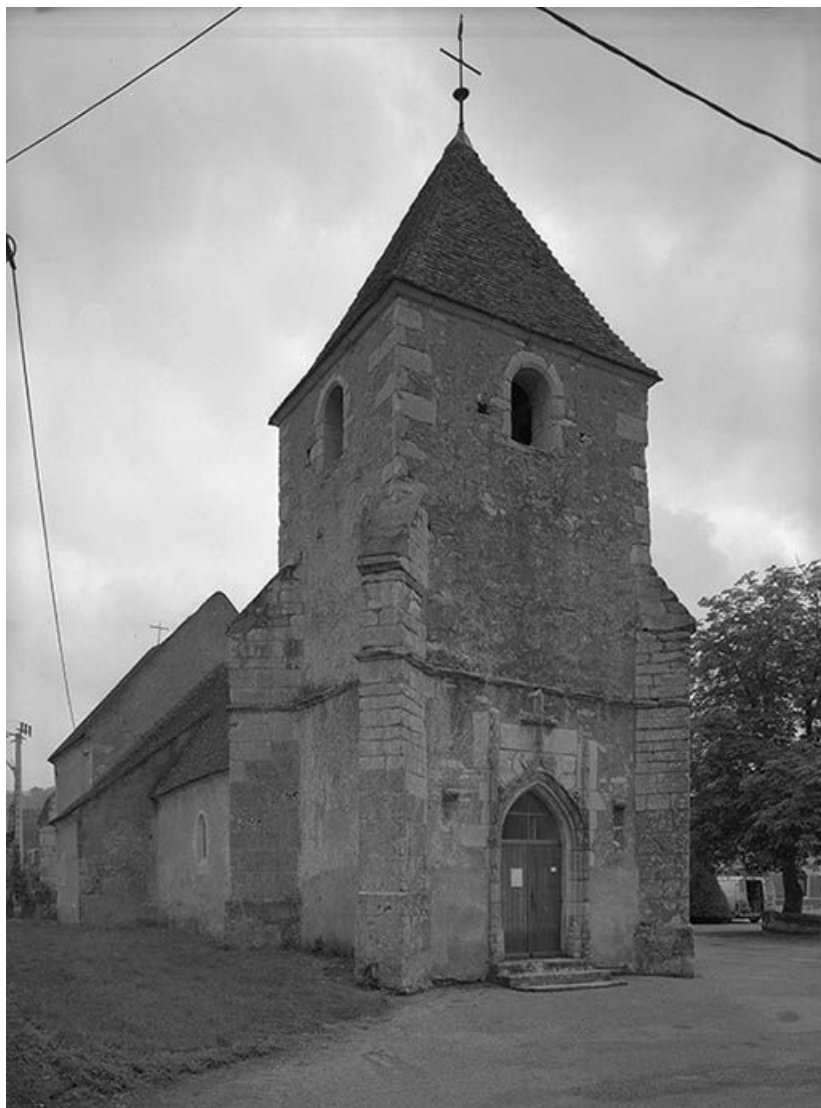
N° de l'illustration : 19945800253V

**Façade et élévation gauche.**
