ÉGLISE PAROISSIALE NOTRE-DAME-DE-L'ASSOMPTION

Bourgogne-Franche-Comté, Nièvre
Ruages

Dossier IA58000021 réalisé en 1994 revu en
2024

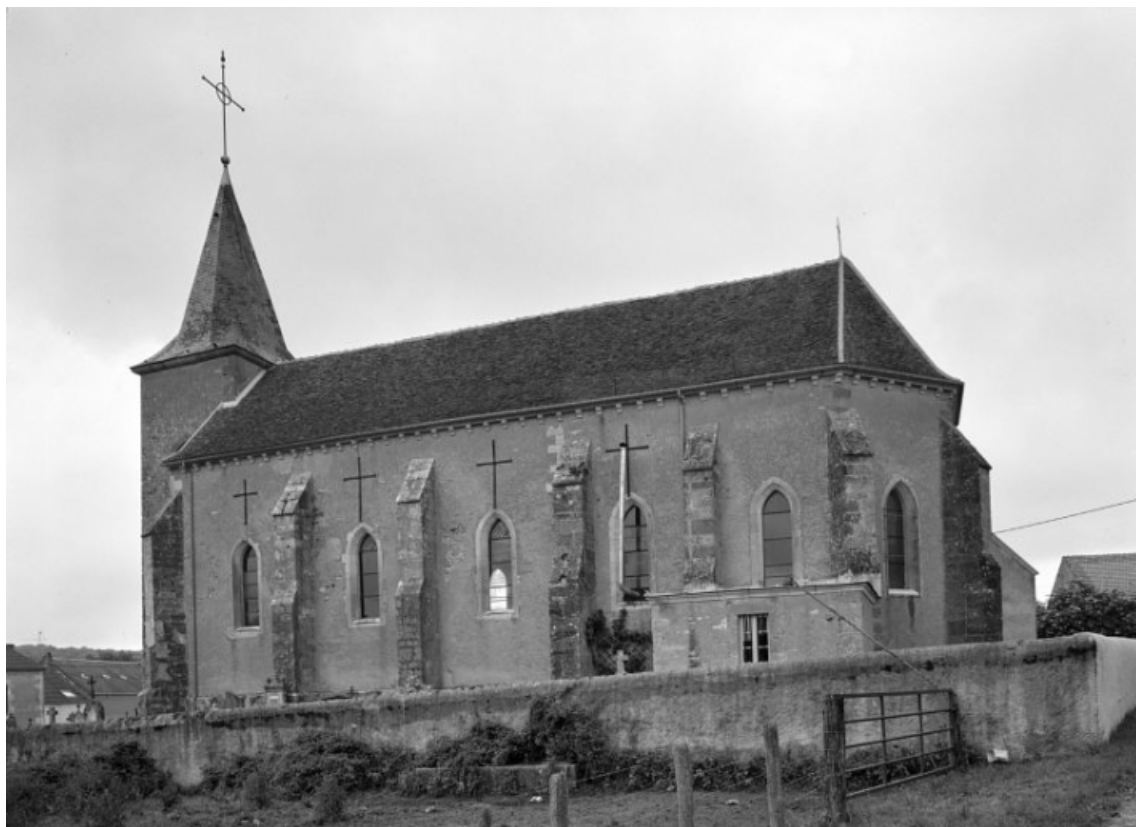
N° de l'illustration : 19955801121V

Élévation droite.

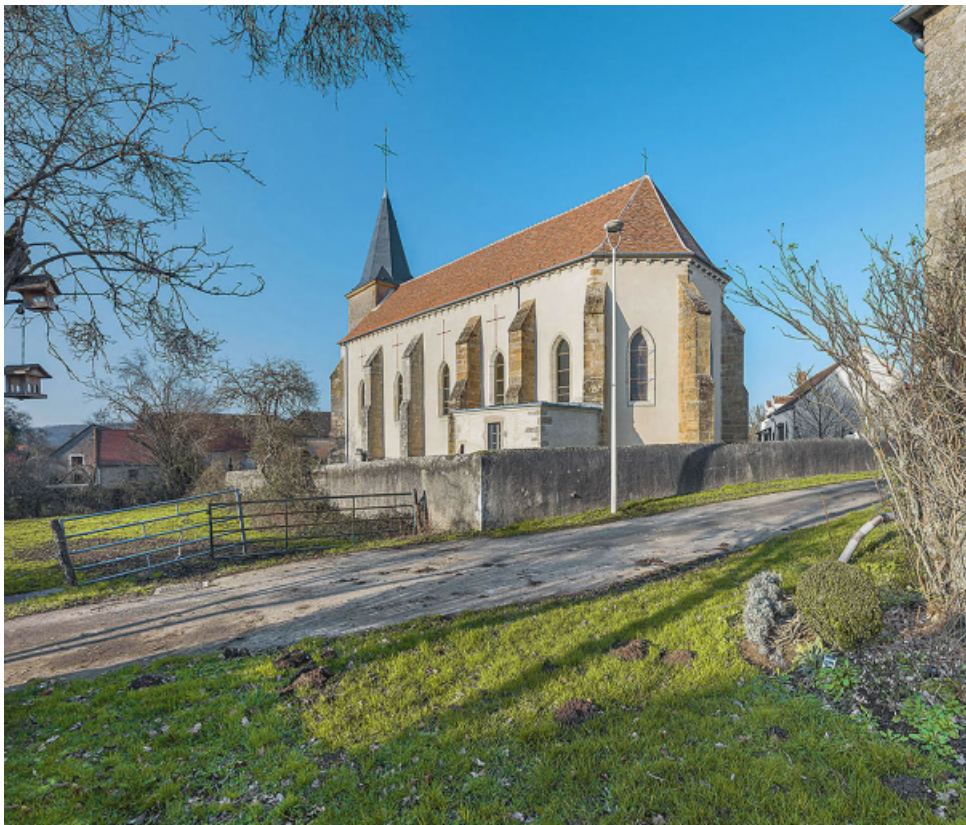
N° de l'illustration : 20245800002NUC4A

Vue d'ensemble de trois-quarts : chevet et élévation droite.

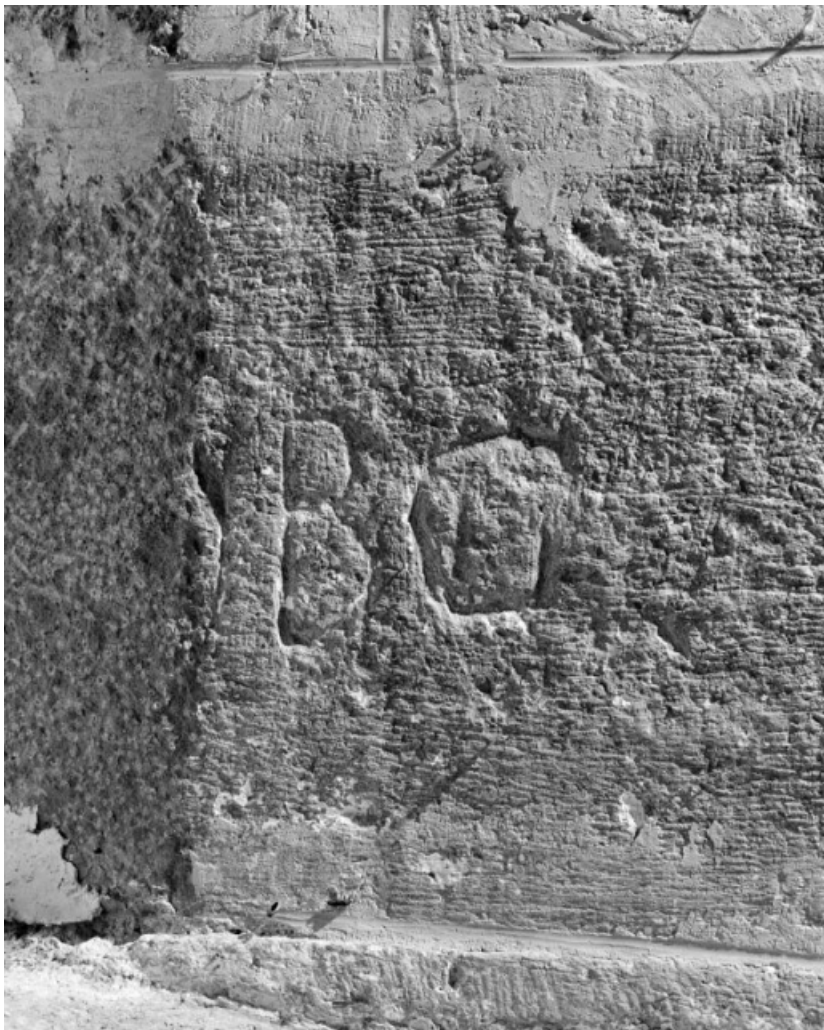
N° de l'illustration : 19955801125X

Fenêtre droite du vestibule, détail d'une marque de tacheron.
