## ÉGLISE PAROISSIALE NOTRE-DAME-DE-L'ASSOMPTION

Bourgogne-Franche-Comté, Nièvre  
Ruages

Dossier IA58000021 réalisé en 1994 revu en  
2024

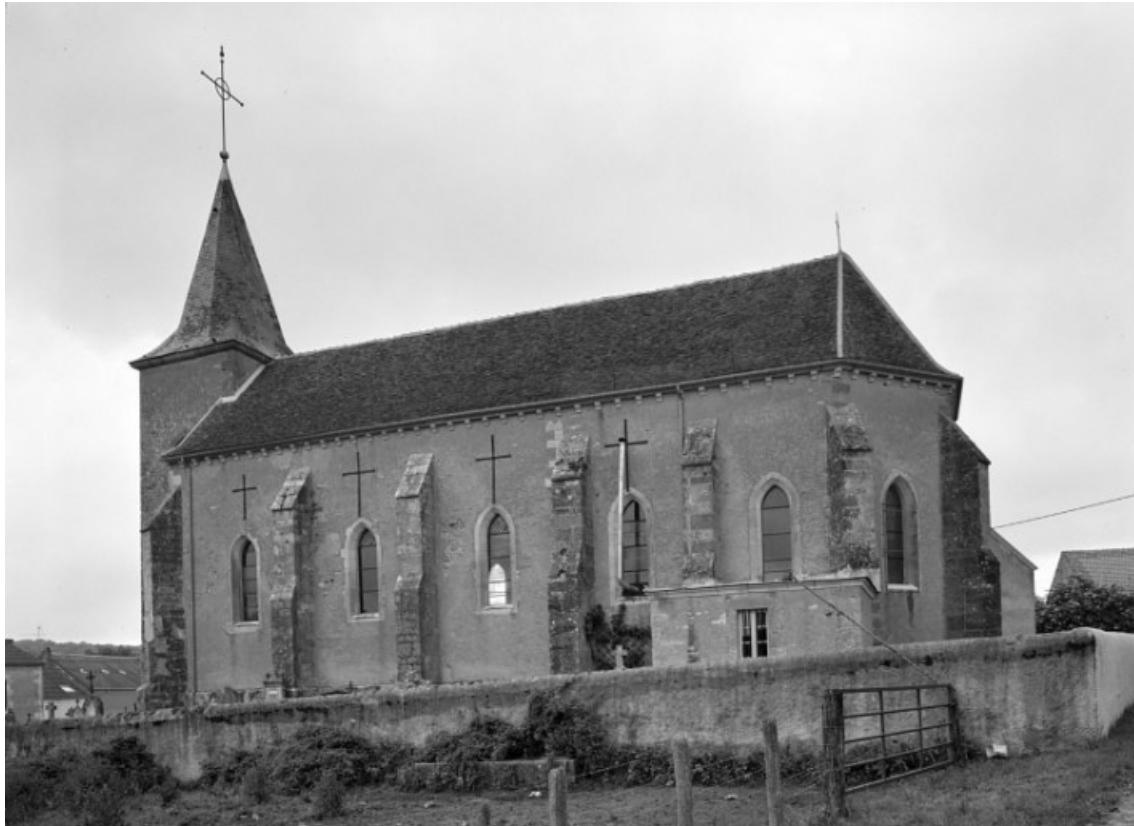
N° de l'illustration : 19955801121V

**Elévation droite.**

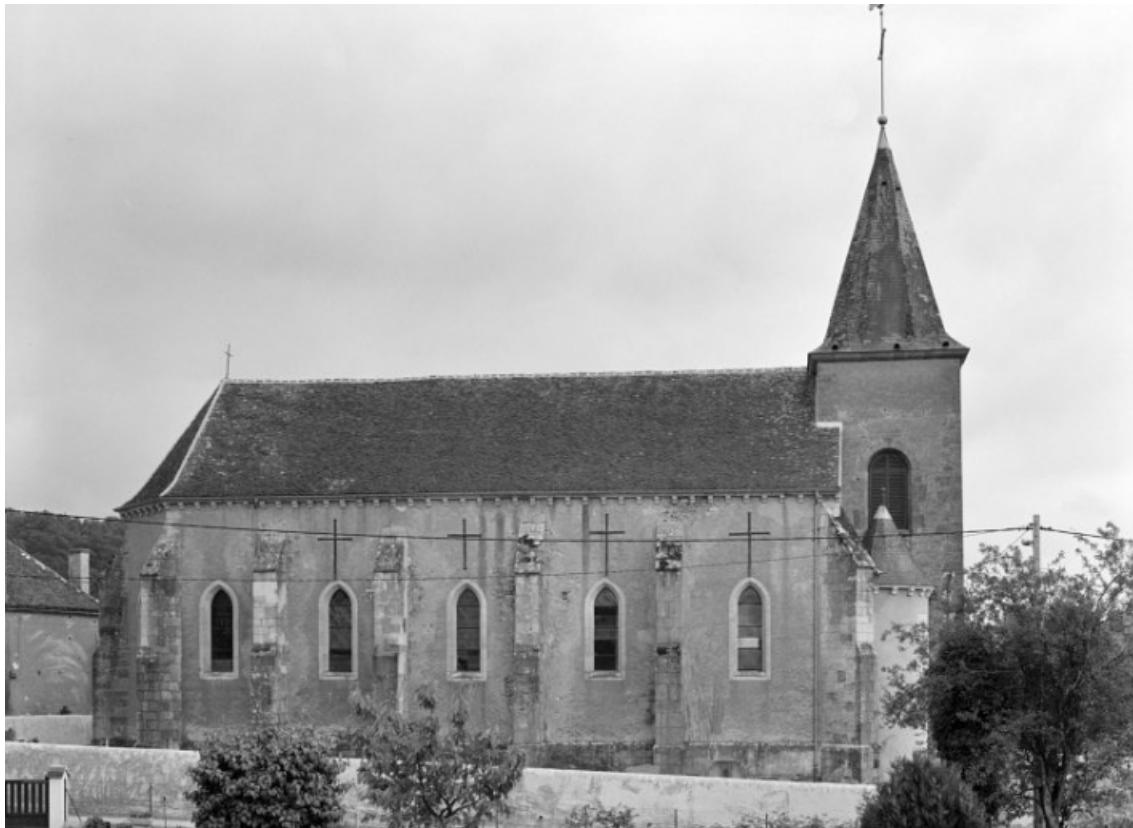
N° de l'illustration : 19955801120V

**Elévation gauche.**

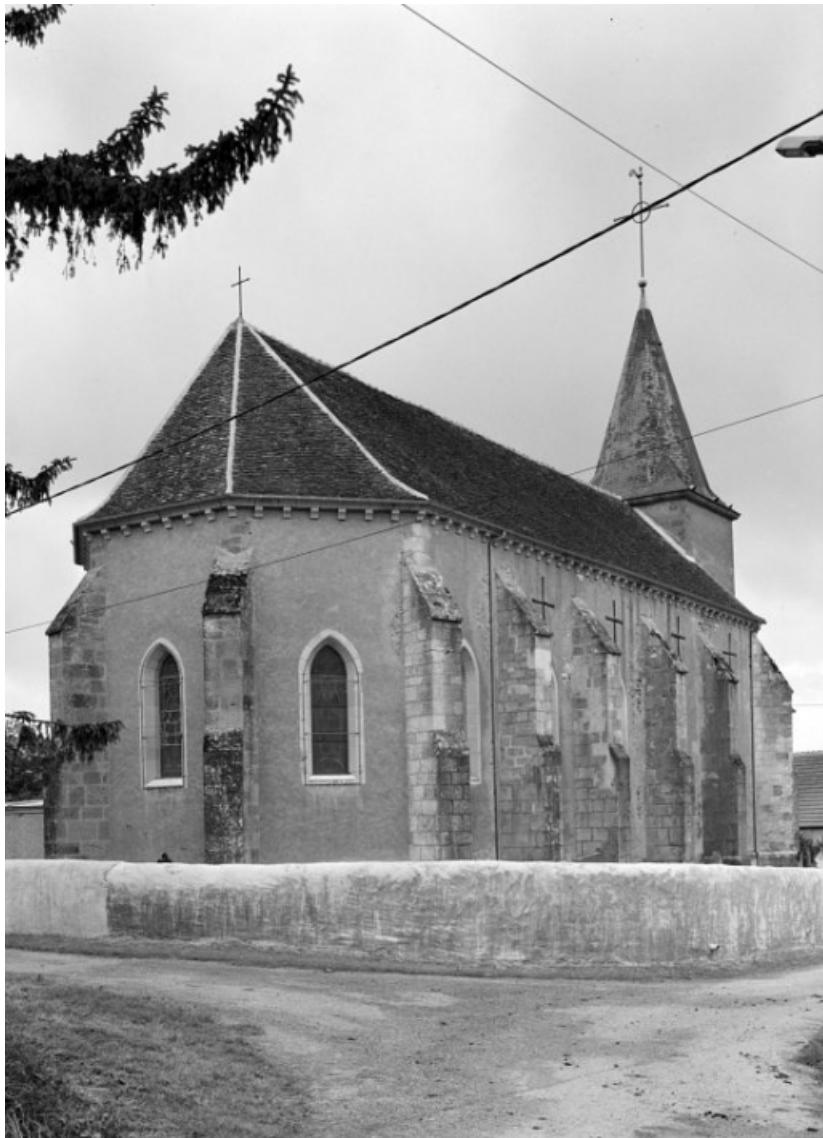
N° de l'illustration : 19955801119V

**Elévation gauche et abside**

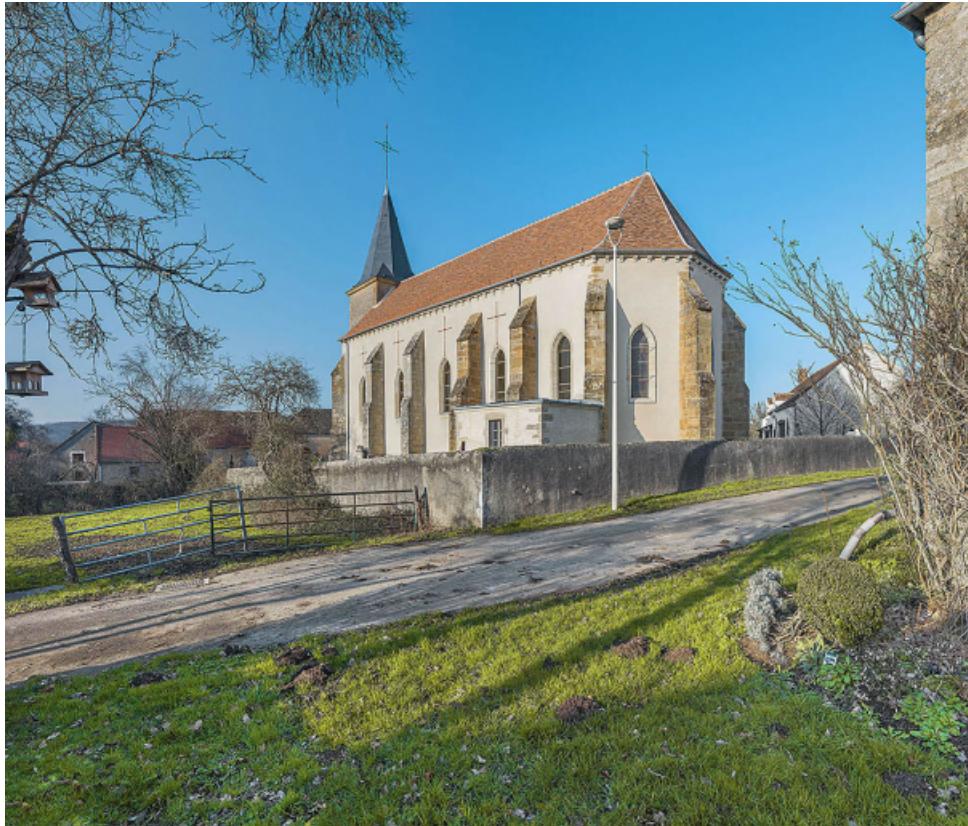
N° de l'illustration : 20245800002NUC4A

**Vue d'ensemble de trois-quarts : chevet et élévation droite.**

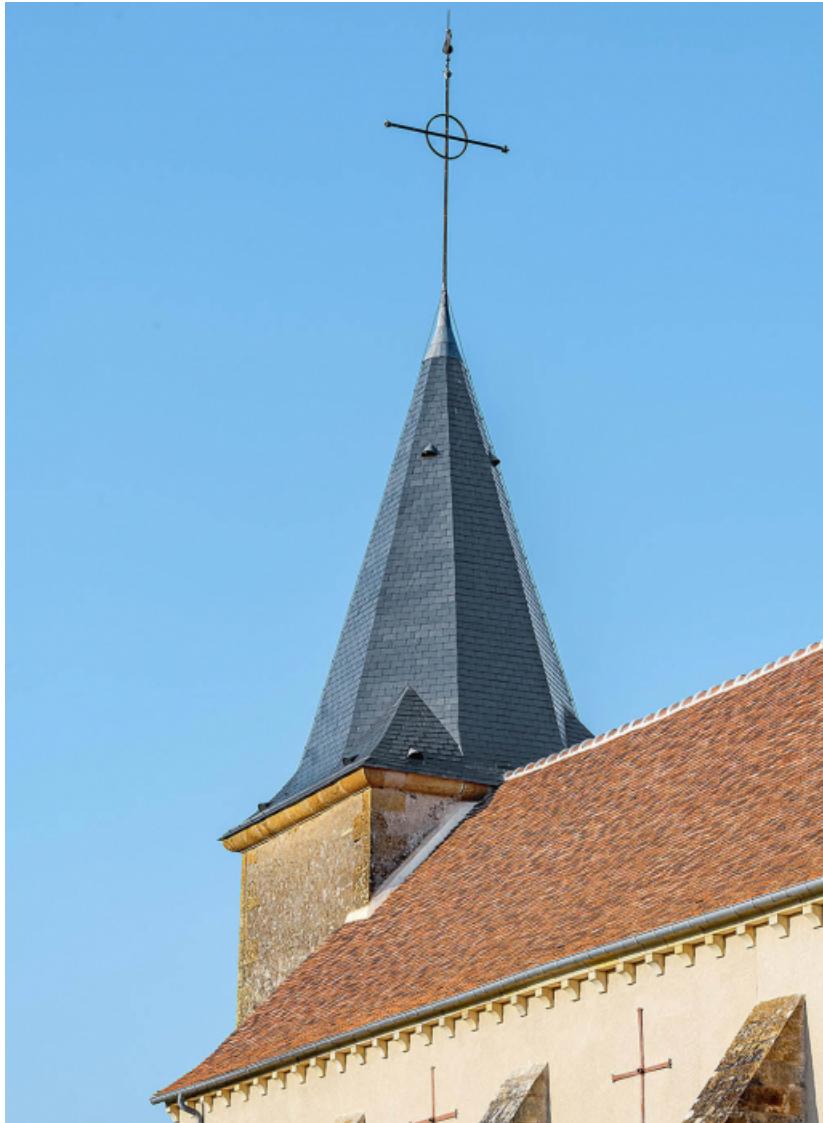
N° de l'illustration : 20245800003NUC4A

Détail de la couverture en tuiles plates restaurée et du clocher.

D'après Soultrait l'ancienne église, très remaniée, datait du 16e siècle. En 1858, un devis de G. Grandpierre, architecte de la ville de Clamecy, pour la reconstruction de la nef dans le même style est approuvé ; il est également prévu de surélever le clocher et de faire une flèche en bois. Le clocher du 18e siècle porte encore la date 1773 sur l'une des poutres du beffroi. En 1863, Grandpierre constate qu'il est nécessaire de reconstruire le sanctuaire. La réception des travaux a lieu en 1864. En 2021-2022, la commune de Ruages a fait refaire la toiture complète de l'édifice et a fait remettre en état les abat-sons. Ces travaux lui ont permis de décrocher le 1er prix du patrimoine régional de proximité 2023.

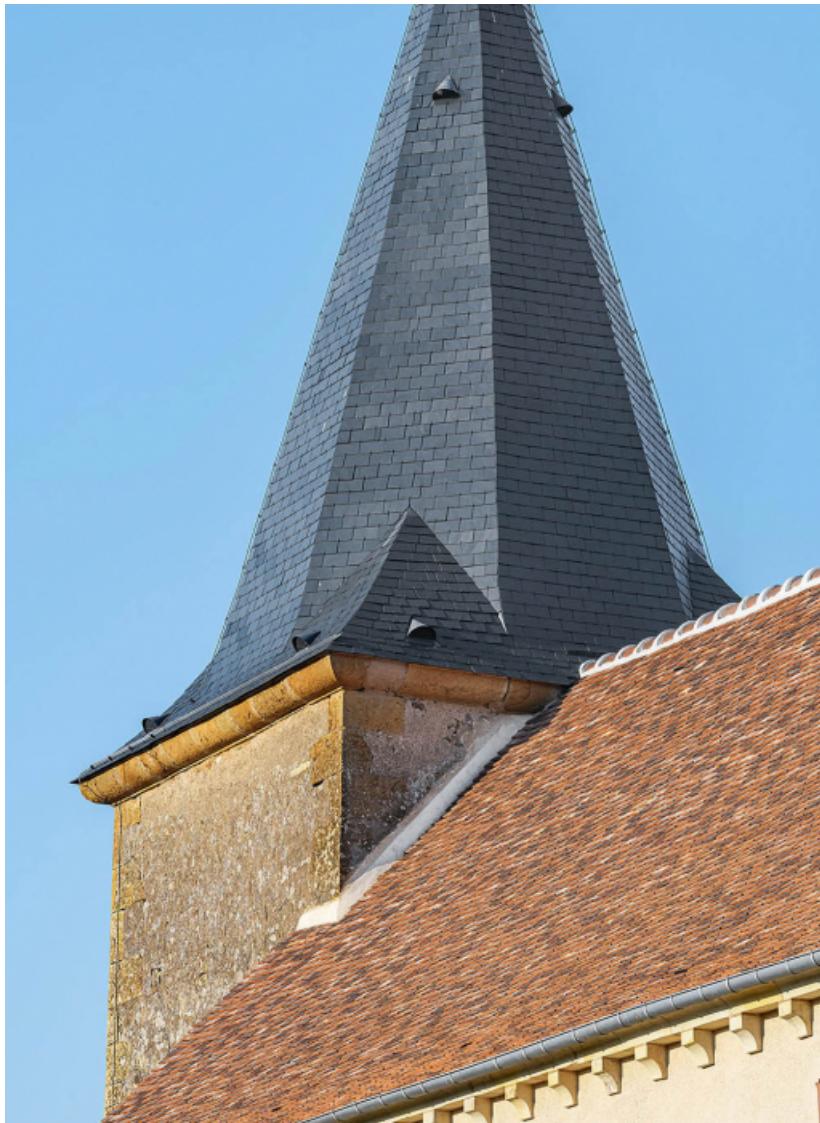
N° de l'illustration : 20245800004NUC4A

Détail de la couverture en tuiles plates refaite.

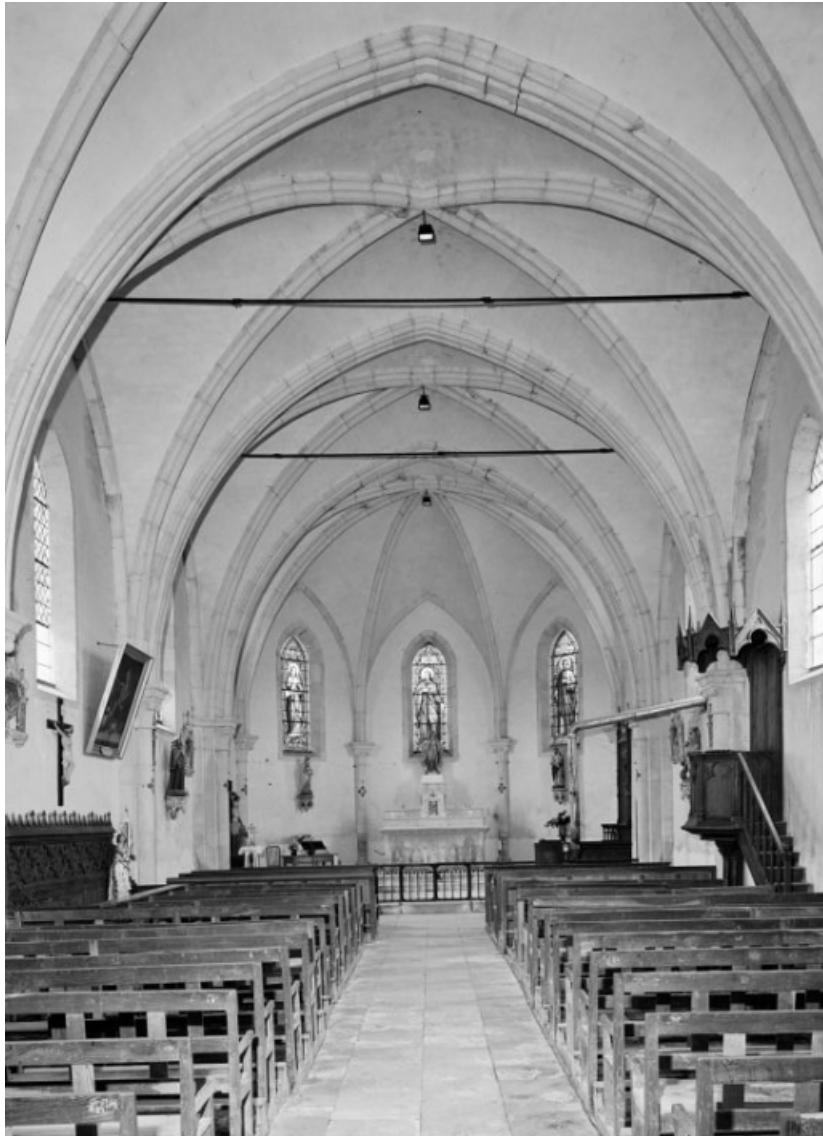
N° de l'illustration : 19955801122V

**Vue intérieure prise de l'entrée.**

Clocher-porche précédant une nef à 4 travées que prolonge un chœur polygonal. Voûtes d'ogives sur la nef et le chœur, plafond sur le porche et la sacristie. Flèche octogonale, à égout carré, du clocher et toit conique de la tourelle en ardoise.

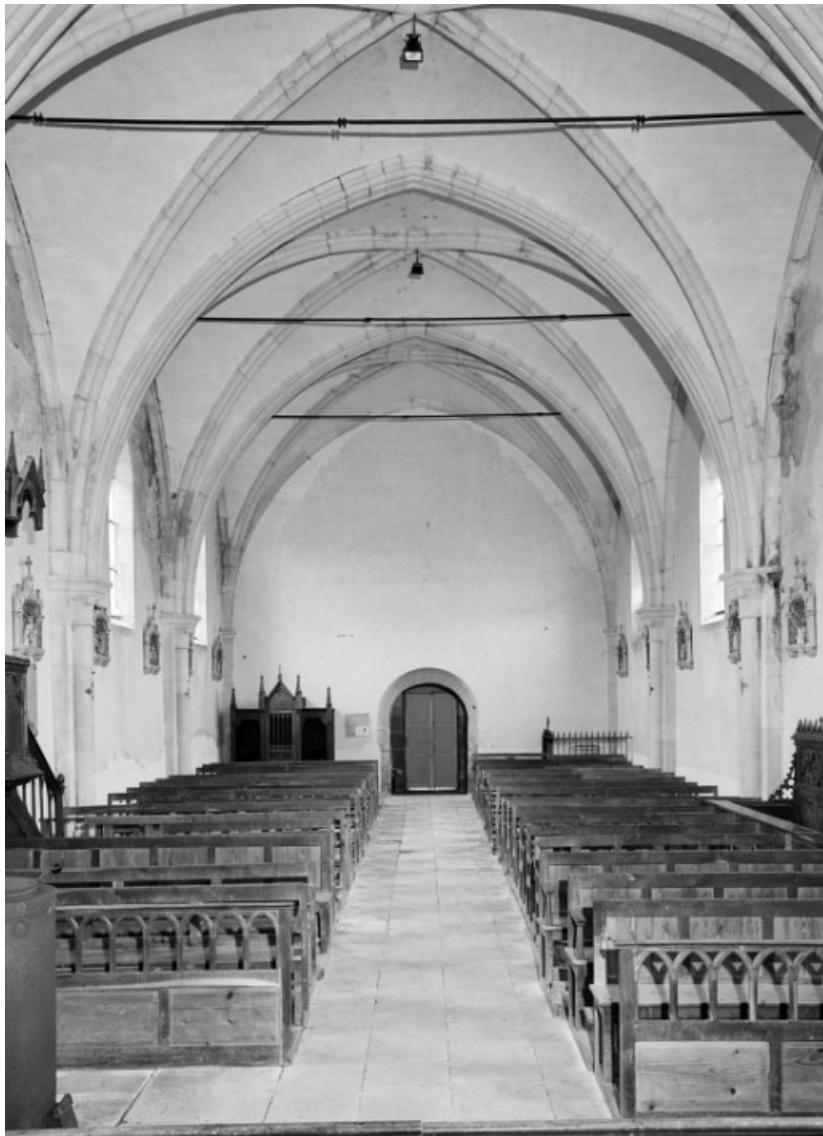
N° de l'illustration : 19955801123V

**Vue intérieure prise du chœur.**

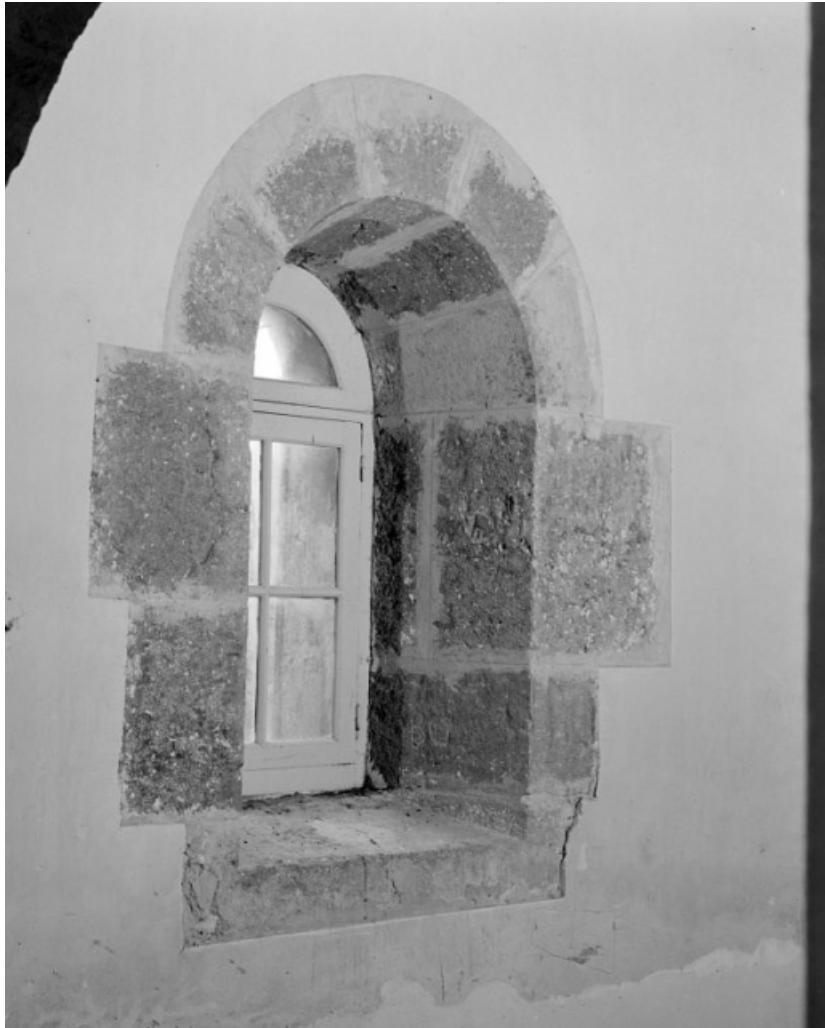
N° de l'illustration : 19955801124X

**Fenêtre droite du vestibule.**

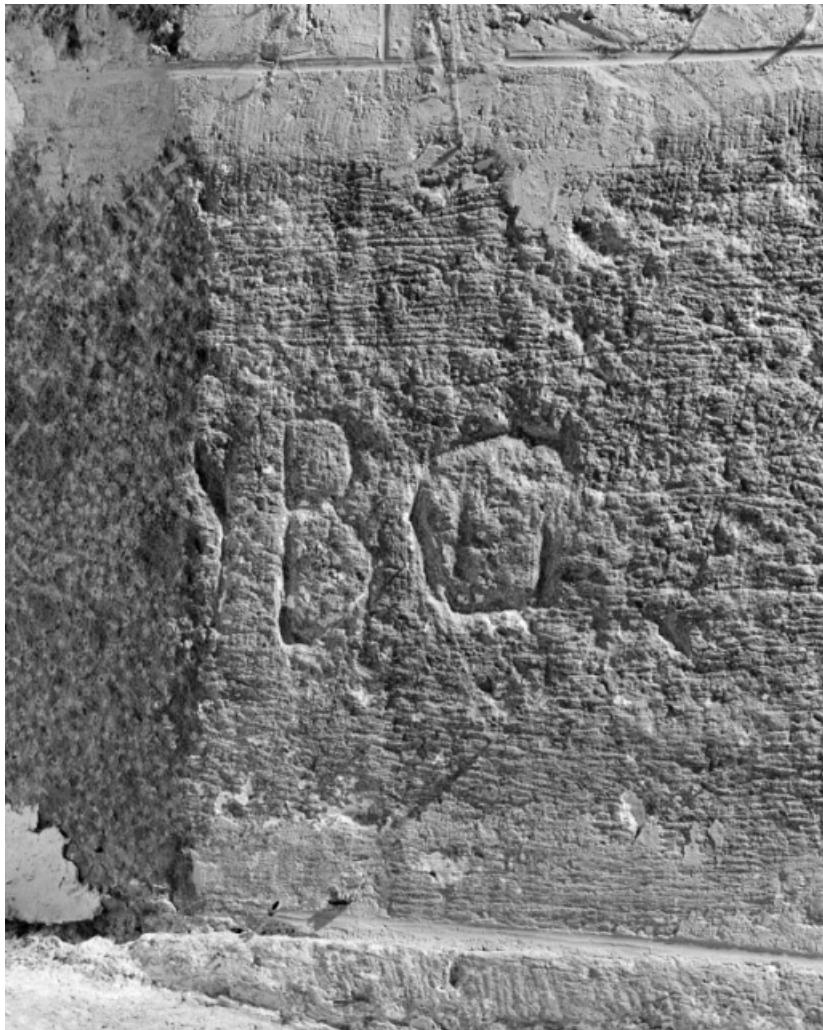
N° de l'illustration : 19955801125X

**Fenêtre droite du vestibule, détail d'une marque de tacheron.**

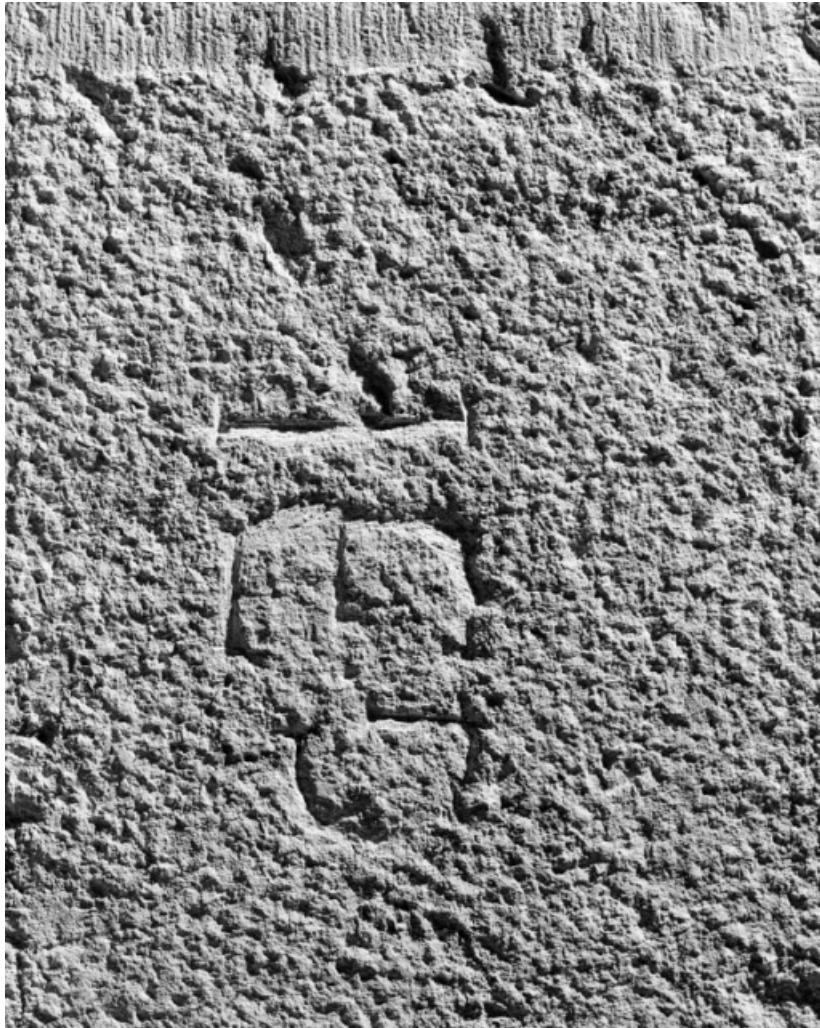
N° de l'illustration : 19955801126X

**Clocher, 2e niveau : marque de tacheron sur la fenêtre droite.**

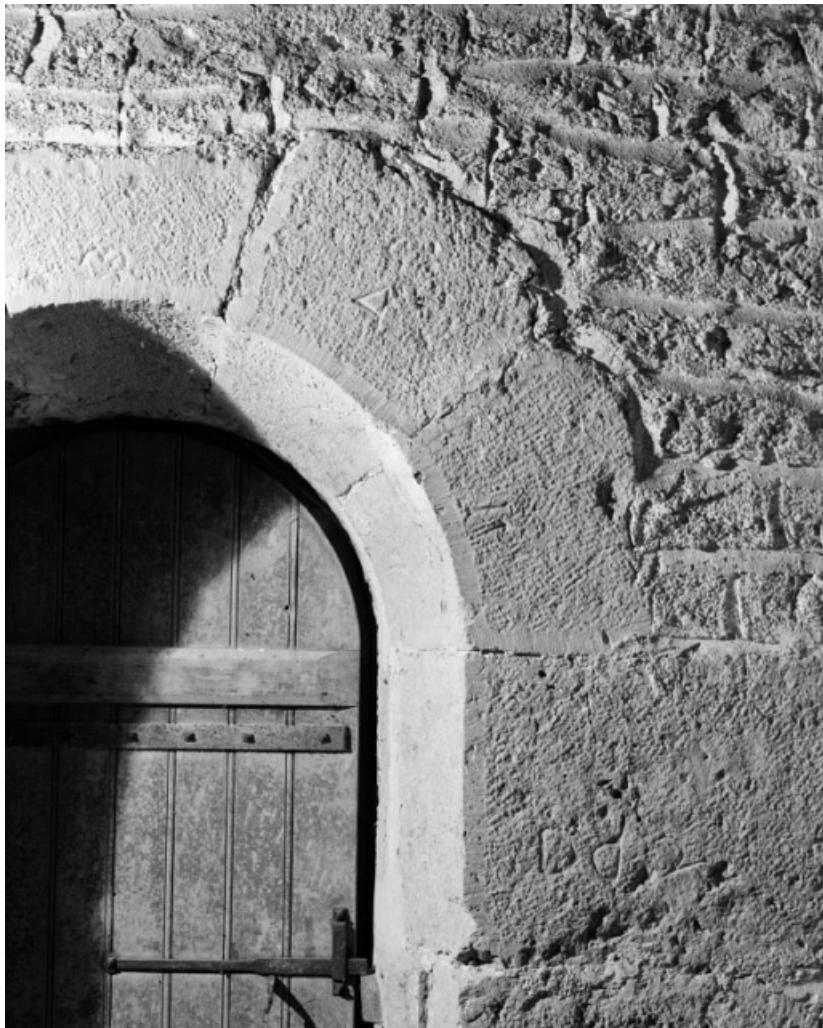
N° de l'illustration : 19955801127X

**Clocher, 2e niveau : détail de la fenêtre gauche (transformée en porte).**

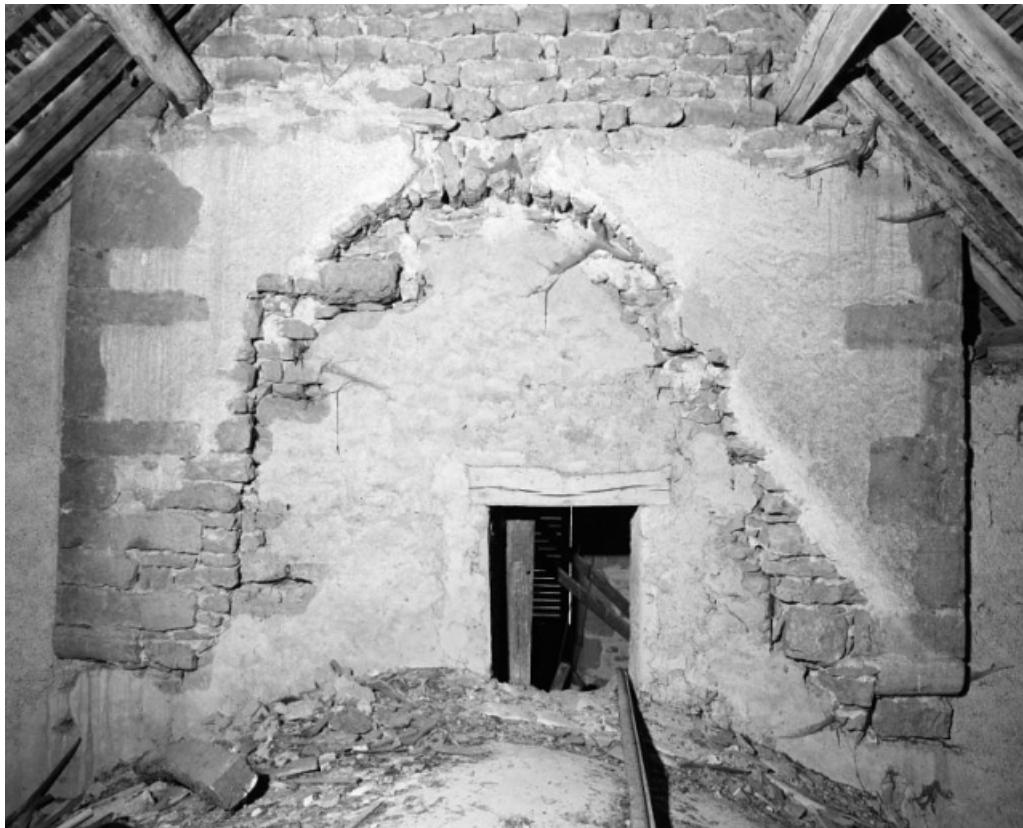
N° de l'illustration : 19955801128X

**Clocher, mur postérieur, vue prise du comble de la nef.**

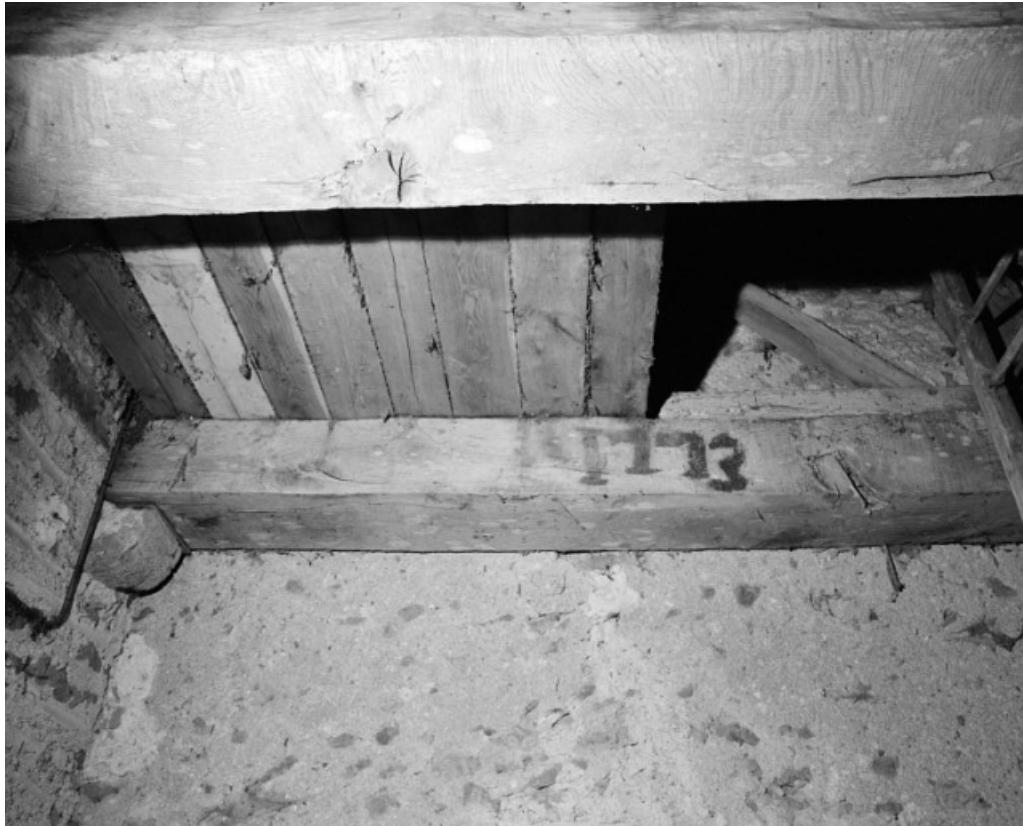
N° de l'illustration : 19955801129X

**Clocher, poutres supportant le beffroi.**
