ÉGLISE PAROISSIALE NOTRE-DAME-DE-L'ASSOMPTION

Bourgogne-Franche-Comté, Nièvre
Ruages

Dossier IA58000021 réalisé en 1994 revu en
2024

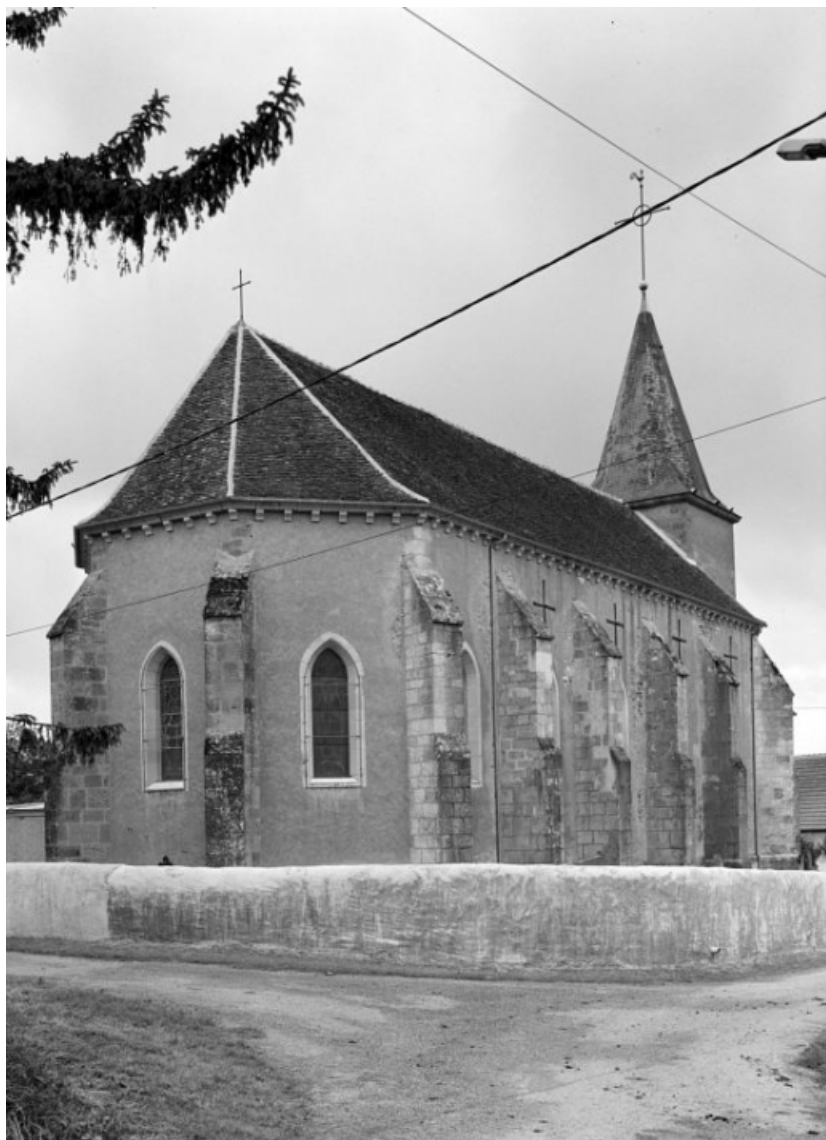
58, Ruages V.C. 1

Élévation gauche et abside

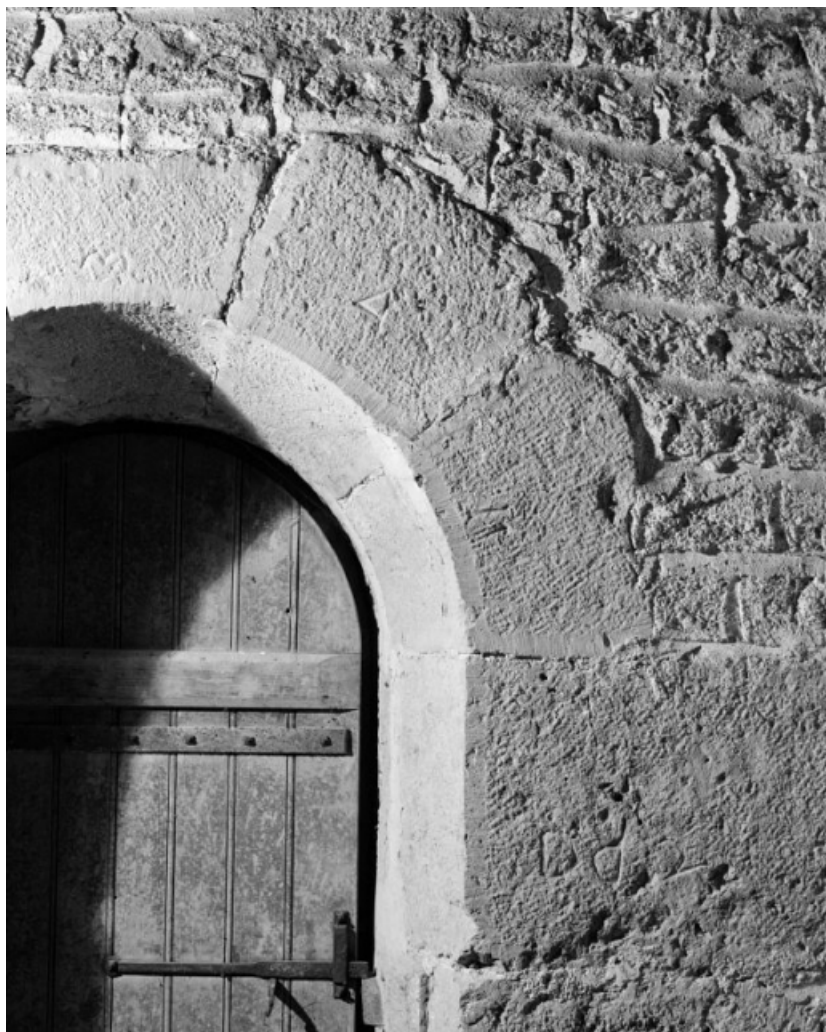
Clocher, 2e niveau : détail de la fenêtre gauche (transformée en porte).
58, Ruages V.C. 1
