ÉGLISE PAROISSIALE NOTRE-DAME-DE-L'ASSOMPTION

Bourgogne-Franche-Comté, Nièvre
Ruages

Dossier IA58000021 réalisé en 1994 revu en
2024

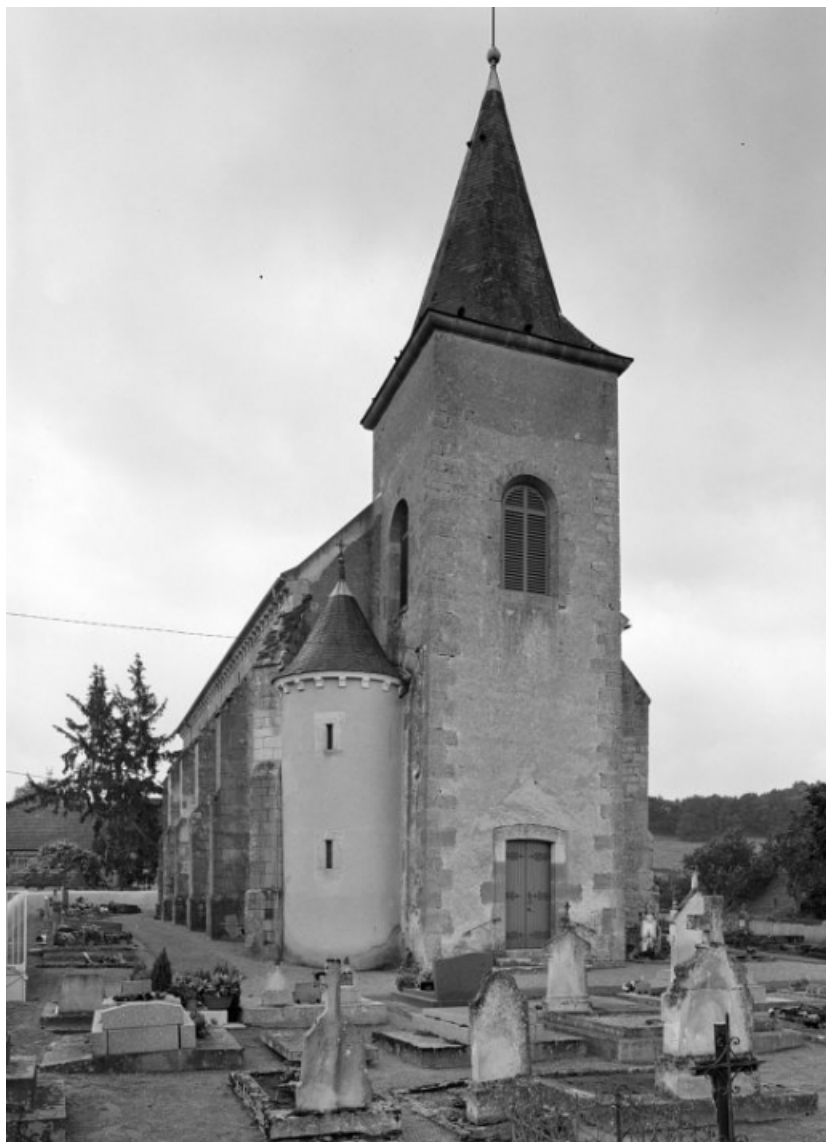
N° de l'illustration : 19955801118V

Vue d'ensemble.
58, Ruages V.C. 1

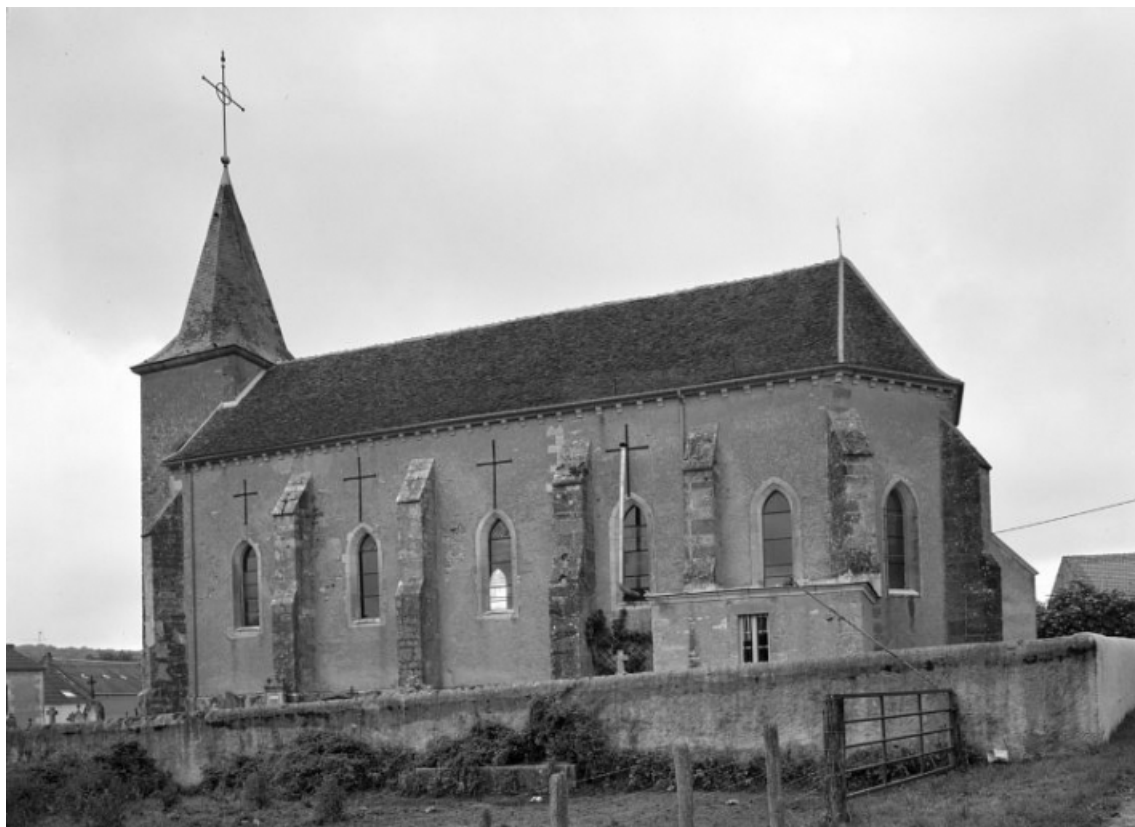
N° de l'illustration : 19955801121V

Élévation droite.

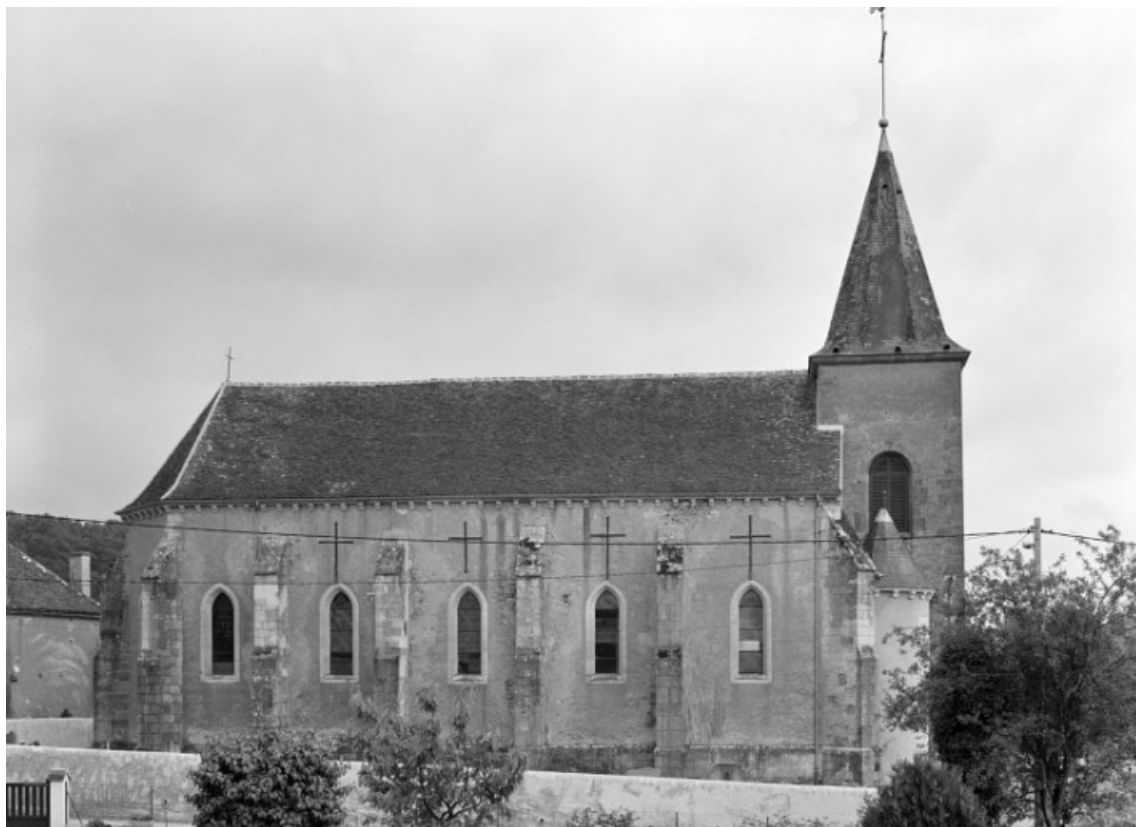
N° de l'illustration : 19955801120V

Elévation gauche.

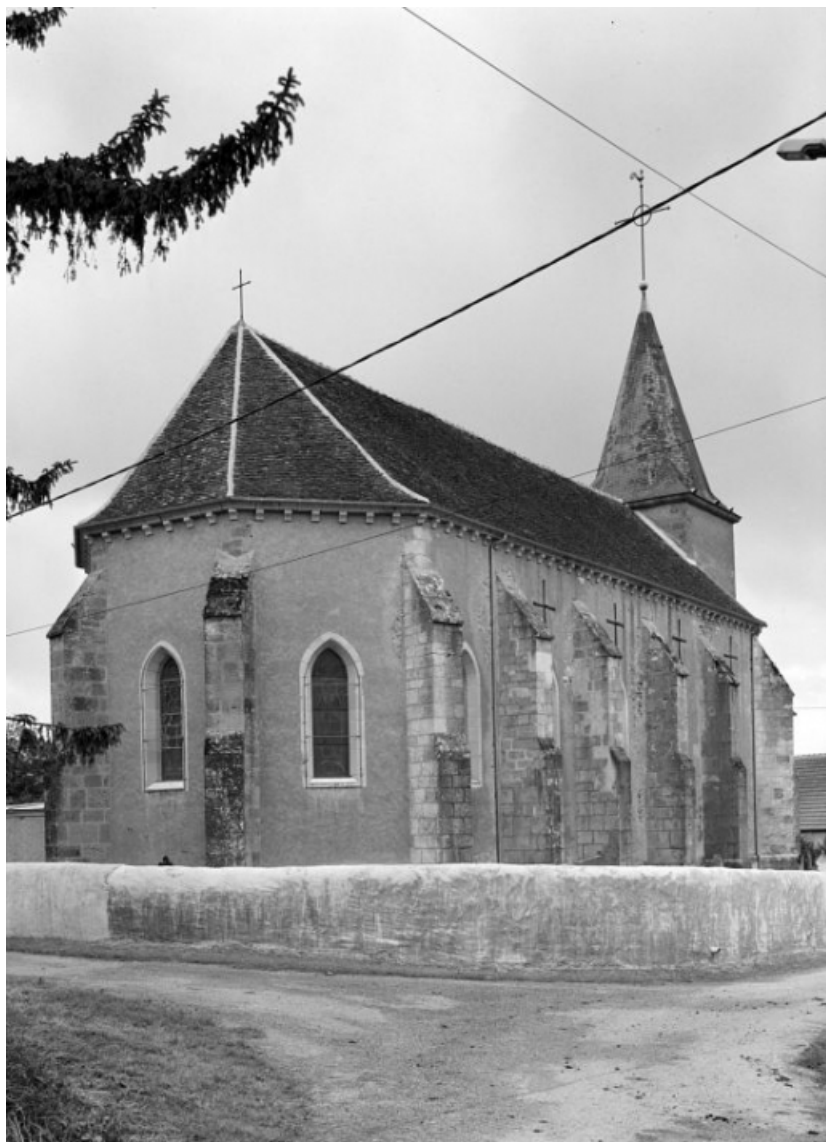
N° de l'illustration : 19955801119V

Élévation gauche et abside

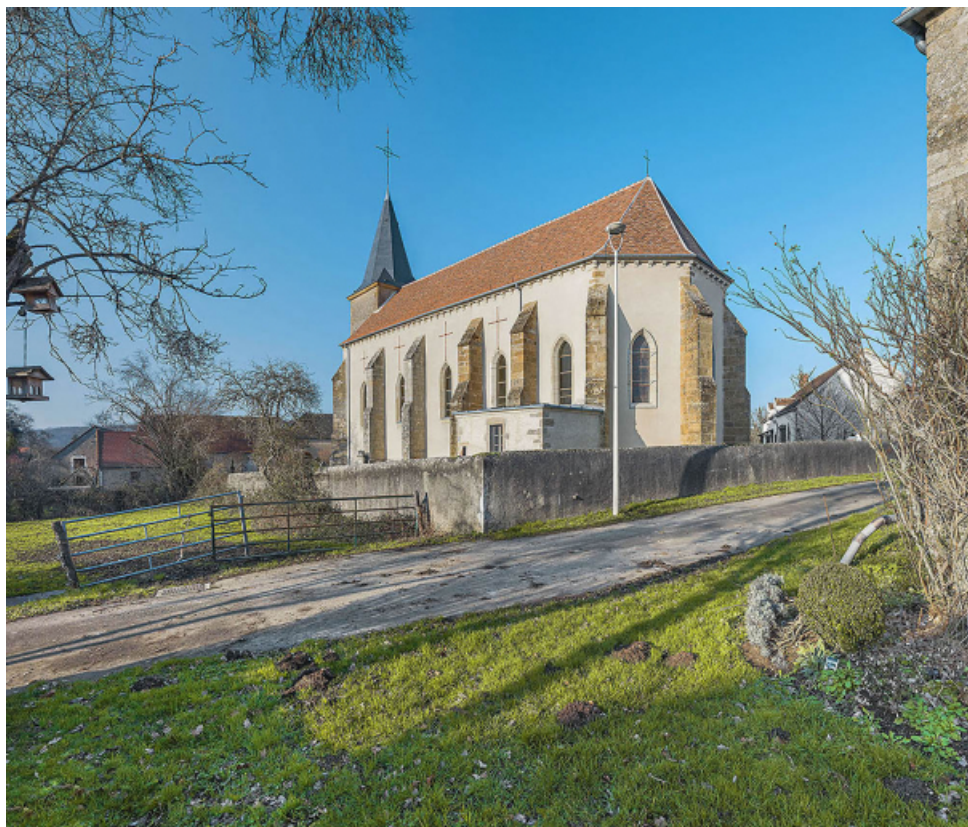
N° de l'illustration : 20245800002NUC4A

Vue d'ensemble de trois-quarts : chevet et élévation droite.

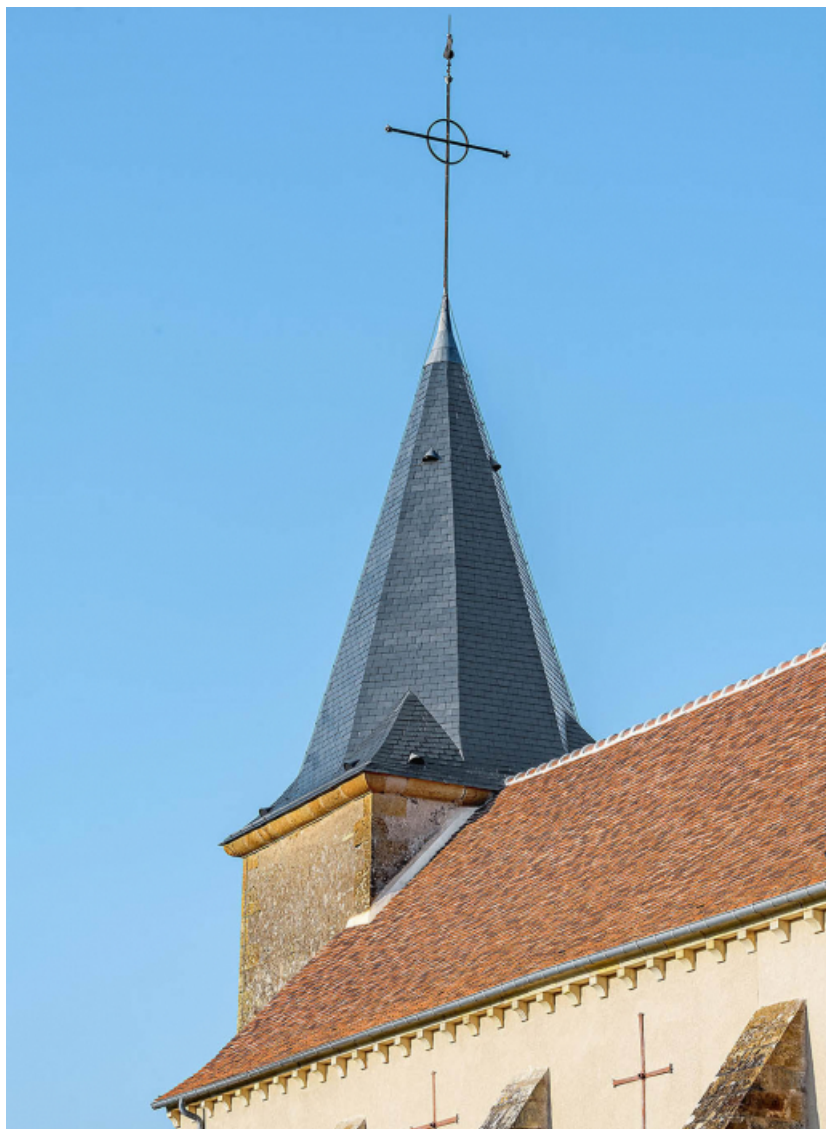
N° de l'illustration : 20245800003NUC4A

Détail de la couverture en tuiles plates restaurée et du clocher.

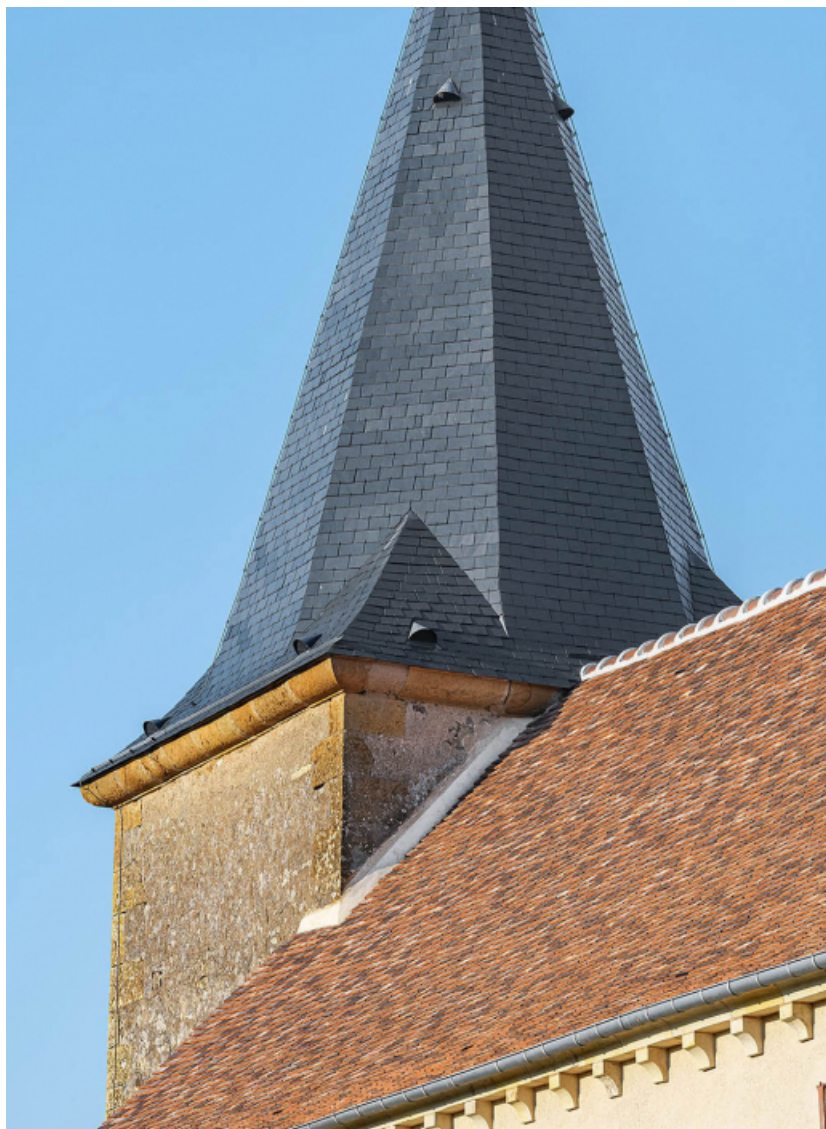
N° de l'illustration : 20245800004NUC4A

Détail de la couverture en tuiles plates refaite.

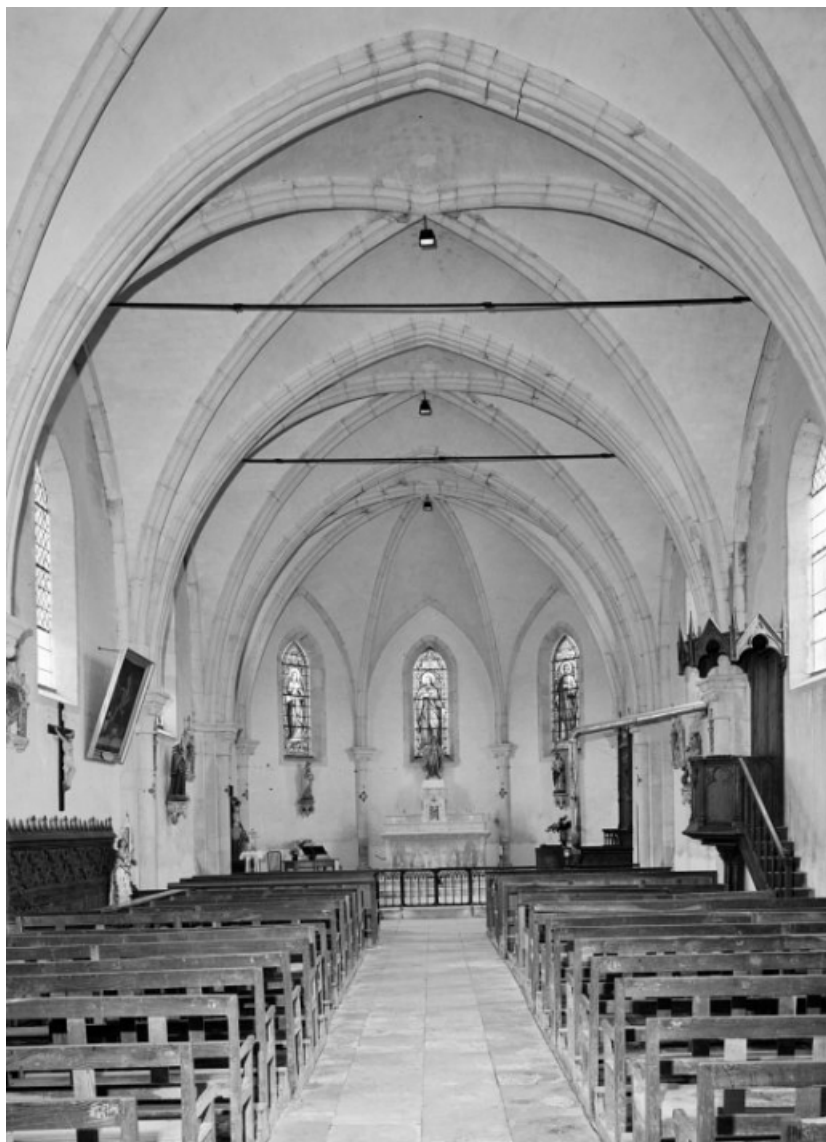
N° de l'illustration : 19955801122V

Vue intérieure prise de l'entrée.

Clocher-porche précédant une nef à 4 travées que prolonge un chœur polygonal. Voûtes d'ogives sur la nef et le chœur, plafond sur le porche et la sacristie. Flèche octogonale, à égout carré, du clocher et toit conique de la tourelle en ardoise.

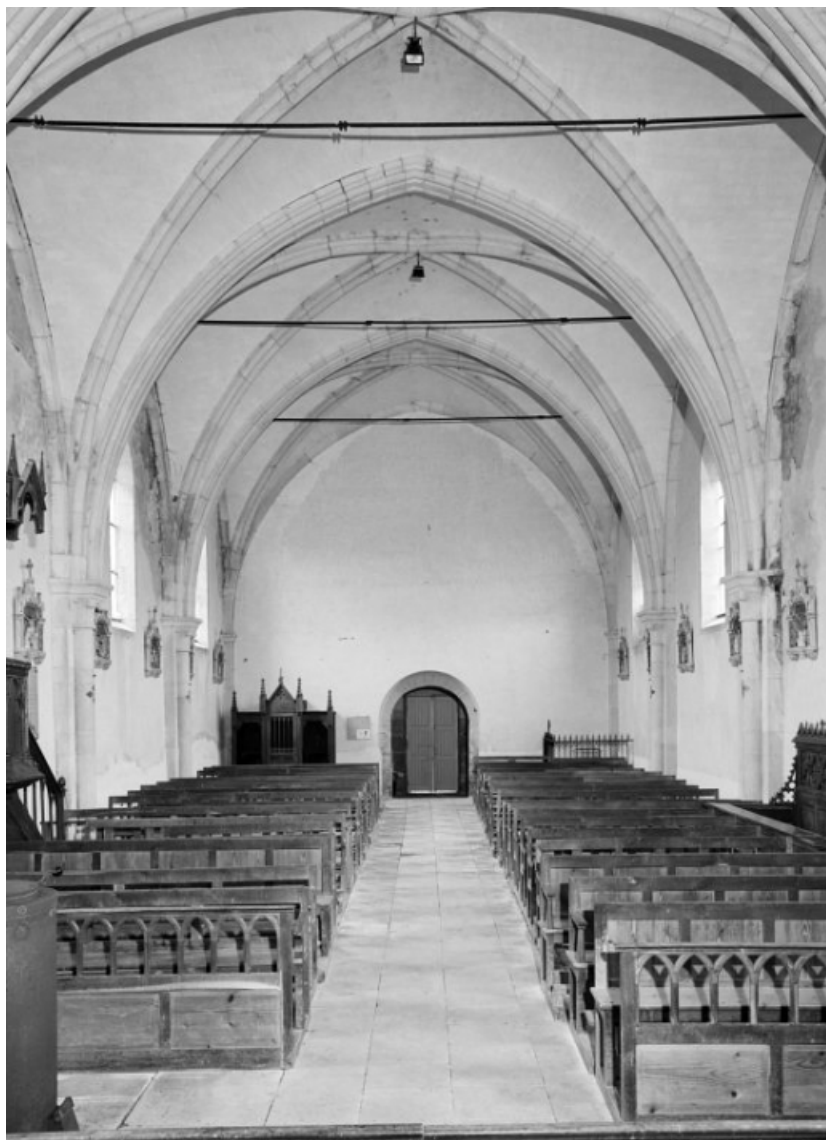
N° de l'illustration : 19955801123V

Vue intérieure prise du choeur.

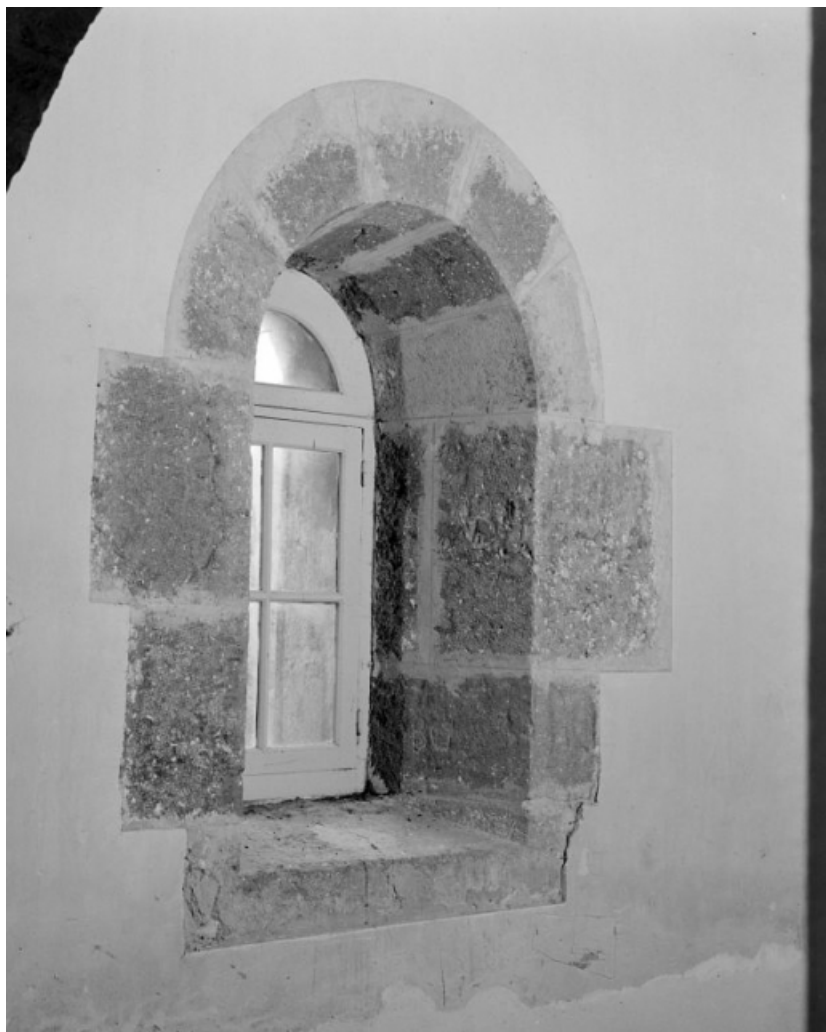
N° de l'illustration : 19955801124X

Fenêtre droite du vestibule.

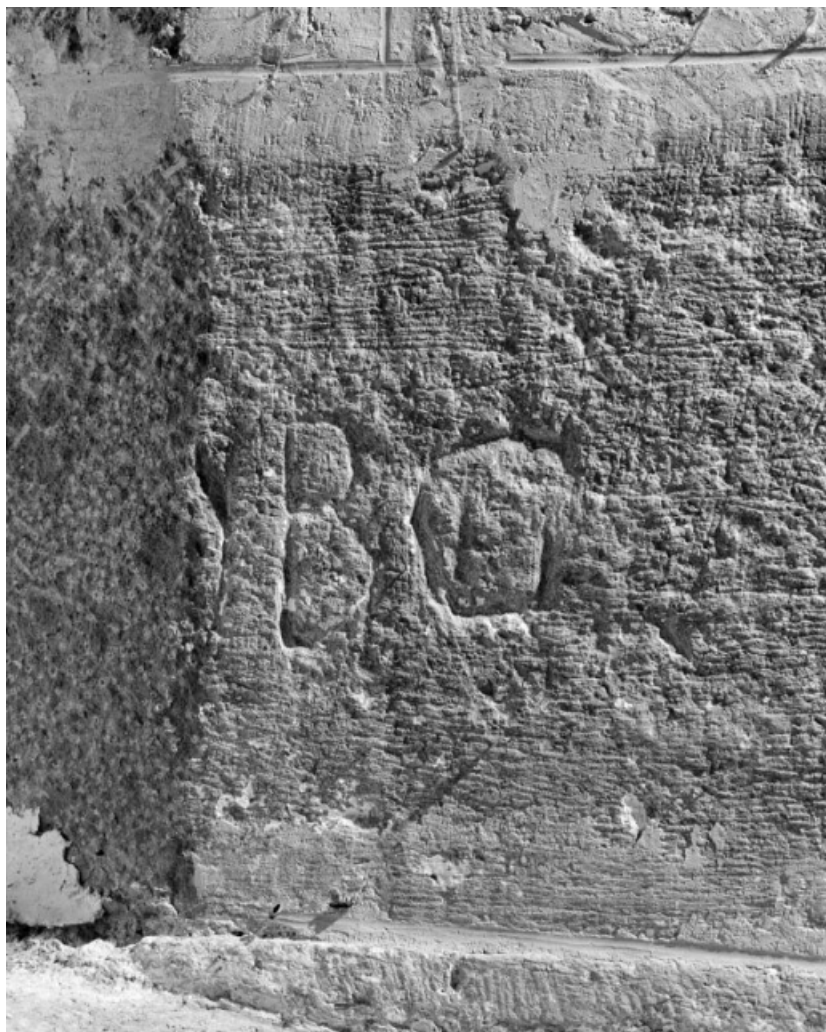
N° de l'illustration : 19955801125X

Fenêtre droite du vestibule, détail d'une marque de tacheron.

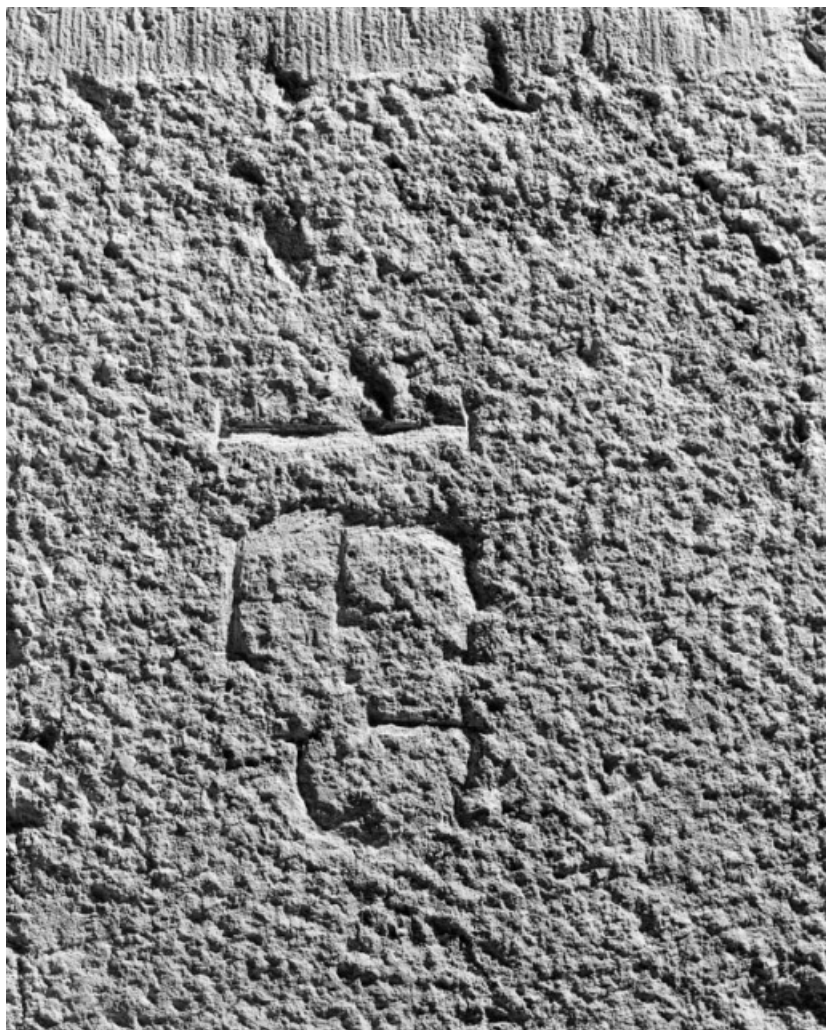
N° de l'illustration : 19955801126X

Clocher, 2e niveau : marque de tacheron sur la fenêtre droite.

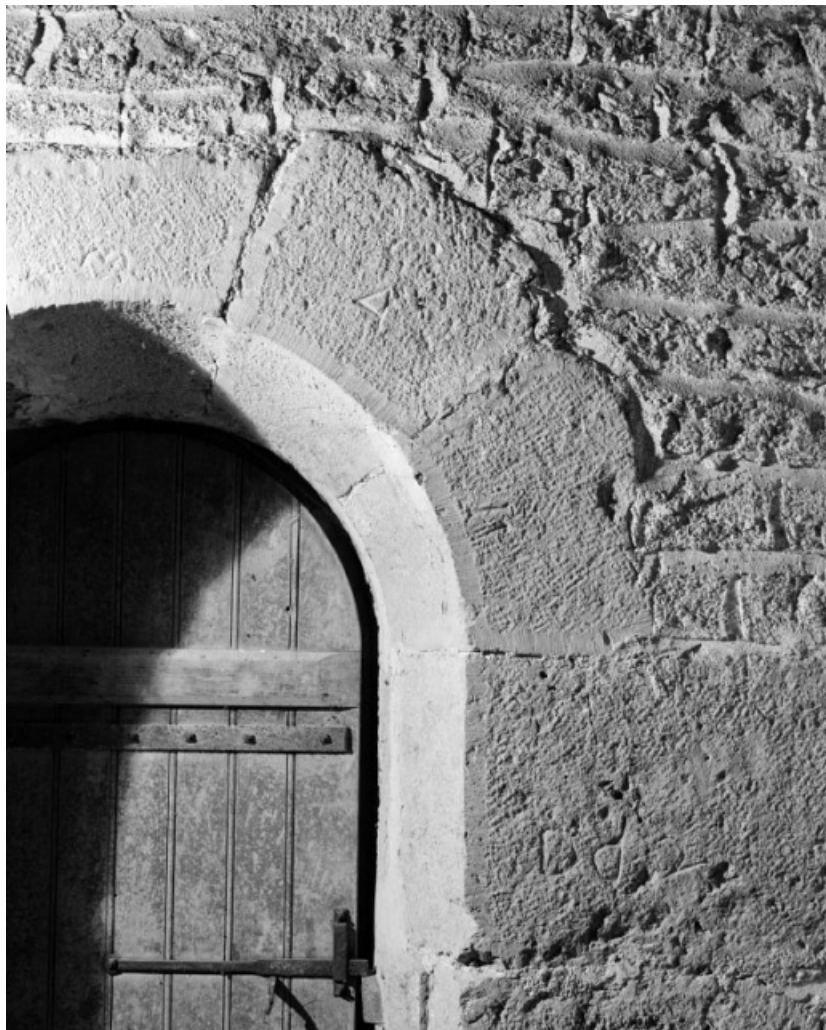
N° de l'illustration : 19955801127X

Clocher, 2e niveau : détail de la fenêtre gauche (transformée en porte).
58, Ruages V.C. 1

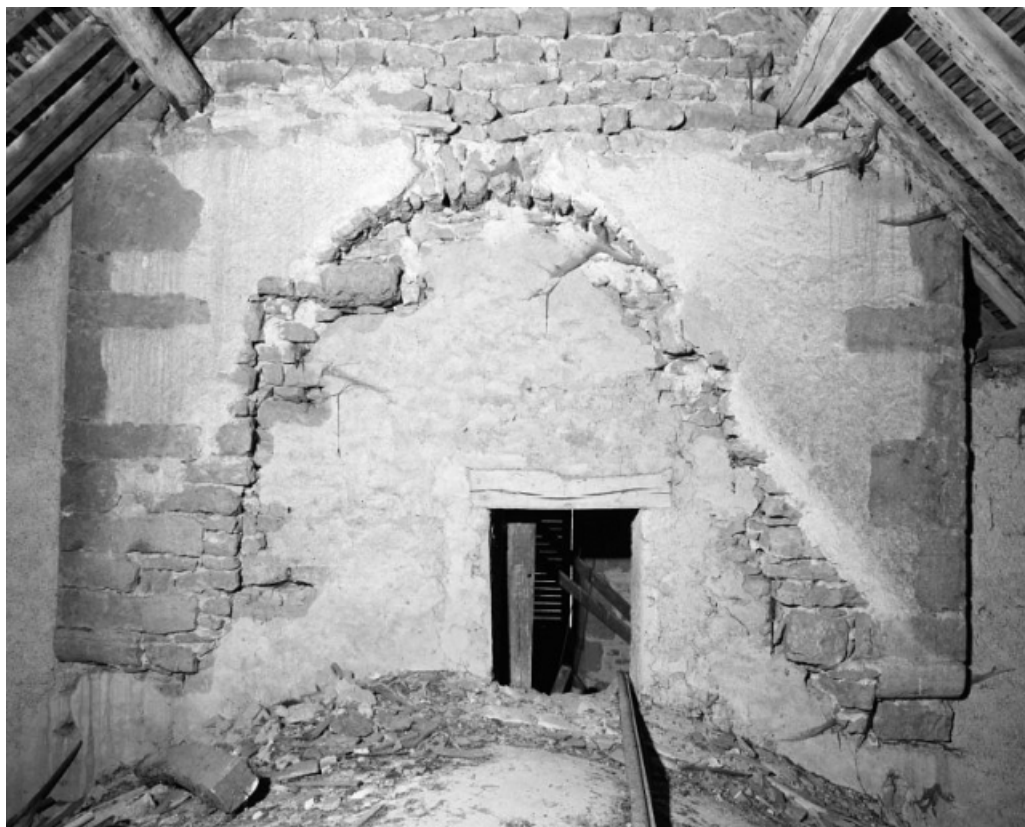
N° de l'illustration : 19955801128X

Clocher, mur postérieur, vue prise du comble de la nef.
58, Ruages V.C. 1

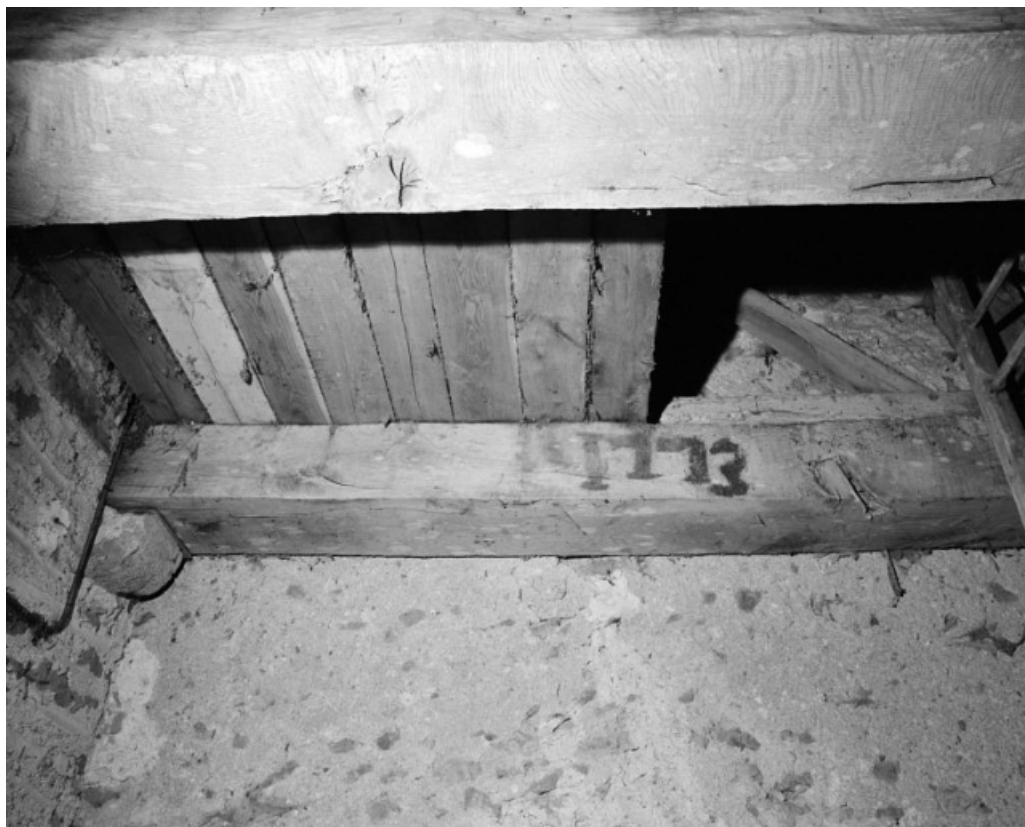
N° de l'illustration : 19955801129X

Clocher, poutres supportant le beffroi.
