# ÉGLISE PAROISSIALE NOTRE-DAME-DE-L'ASSOMPTION

Bourgogne-Franche-Comté, Nièvre Ruages

Dossier IA58000021 réalisé en 1994 revu en 2024

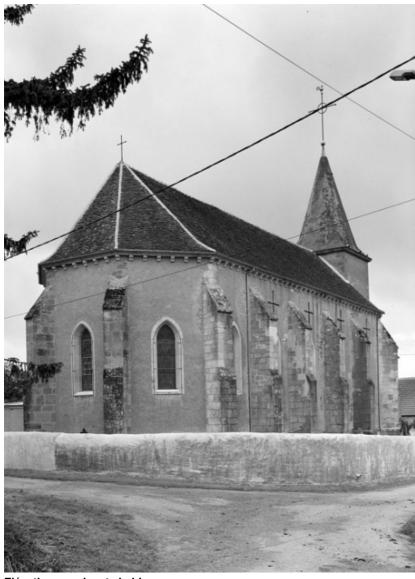
N° de l'illustration : 19955801119V

Elévation gauche et abside 58, Ruages V.C. 1

Clocher-porche précédant une nef à 4 travées que prolonge un choeur polygonal. Voûtes d'ogives sur la nef et le choeur, plafond sur le porche et la sacristie. Flèche octogonale, à égout carré, du clocher et toit conique de la tourelle en ardoise.

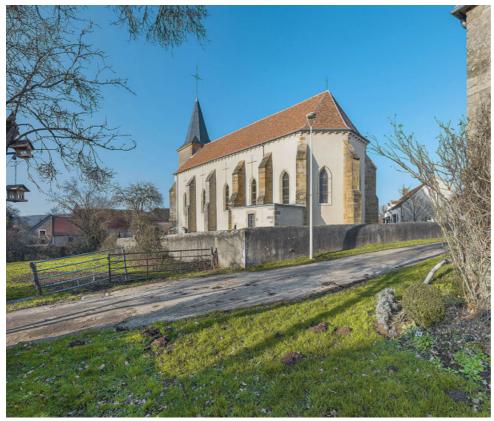
N° de l'illustration : 20245800002NUC4A

Vue d'ensemble de trois-quarts : chevet et élévation droite. 58, Ruages V.C. 1

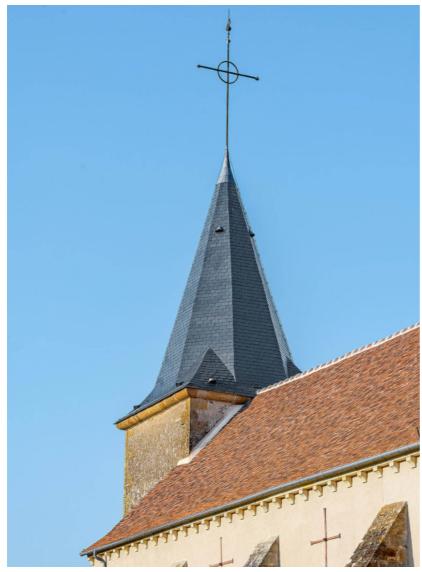
N° de l'illustration : 20245800003NUC4A

Détail de la couverture en tuiles plates restaurée et du clocher. 58, Ruages V.C. 1

D'aprés Soultrait l'ancienne église, très remaniée, datait du 16e siècle. En 1858, un devis de G. Grandpierre, architecte de la ville de Clamecy, pour la reconstruction de la nef dans le même style est approuvé ; il est également prévu de surélever le clocher et de faire une flèche en bois. Le clocher du 18e siècle porte encore la date 1773 sur l'une des poutres du beffroi. En 1863, Grandpierre constate qu'il est necessaire de reconstruire le sanctuaire. La réception des travaux a lieu en 1864. En 2021-2022, la commune de Ruages a fait refaire la toiture complète de l'édifice et a fait remettre en état les abat-sons. Ces travaux lui ont permis de décrocher le 1er prix du patrimoine régional de proximité 2023.

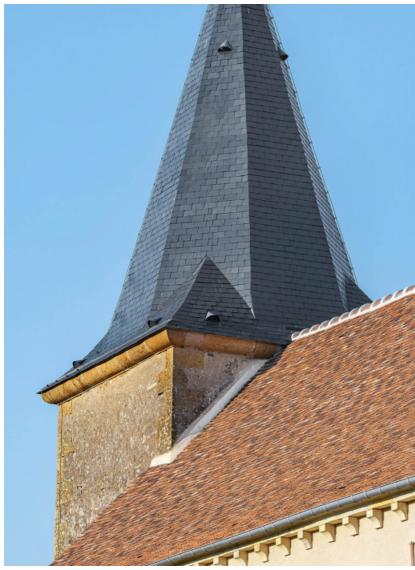
N° de l'illustration : 20245800004NUC4A

Détail de la couverture en tuiles plates refaite. 58, Ruages V.C. 1

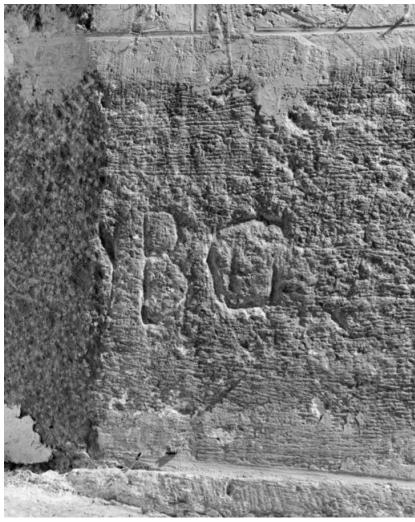
N° de l'illustration : 19955801125X

Fenêtre droite du vestibule, détail d'une marque de tacheron. 58, Ruages V.C. 1

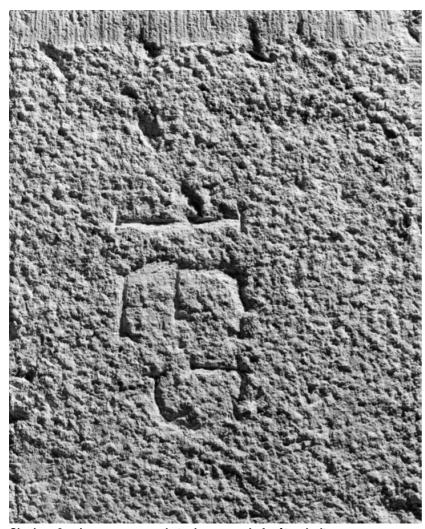
N° de l'illustration : 19955801126X

Clocher, 2e niveau : marque de tacheron sur la fenêtre droite. 58, Ruages V.C. 1

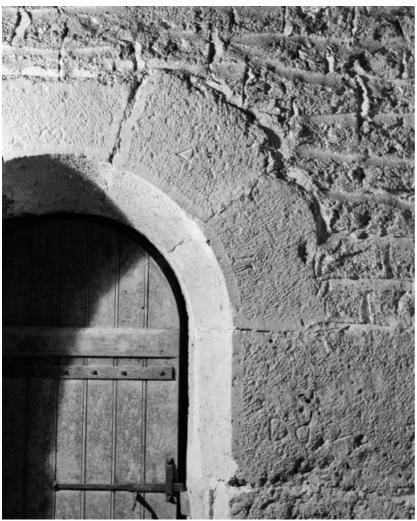
N° de l'illustration : 19955801127X

Clocher, 2e niveau : détail de la fenêtre gauche (transformée en porte). 58, Ruages V.C. 1

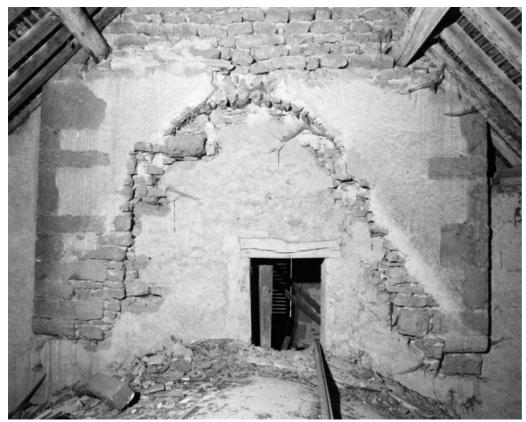
N° de l'illustration: 19955801128X

Clocher, mur postérieur, vue prise du comble de la nef. 58, Ruages V.C. 1

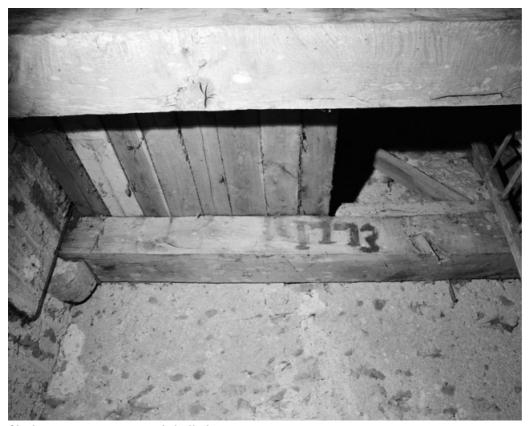
N° de l'illustration : 19955801129X

Clocher, poutres supportant le beffroi.
