PONT ROUTIER ISOLÉ D'ASNOIS (CANAL DU NIVERNAIS)

Bourgogne-Franche-Comté, Nièvre
Asnois
près de Le Moulin d'Asnois

Dossier IA58000088 réalisé en 1992 revu en 1997

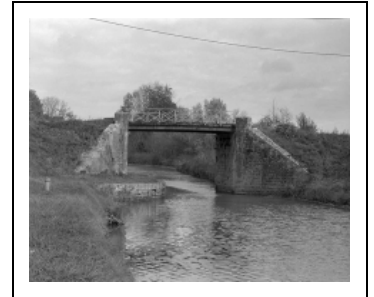
Pont permettant le passage de la D 185. Pont à tablier en bois sur longerons métalliques ; garde-corps en fer. Chemin de halage. Usure importante des arêtes des culées due aux frottements des câbles de halage.

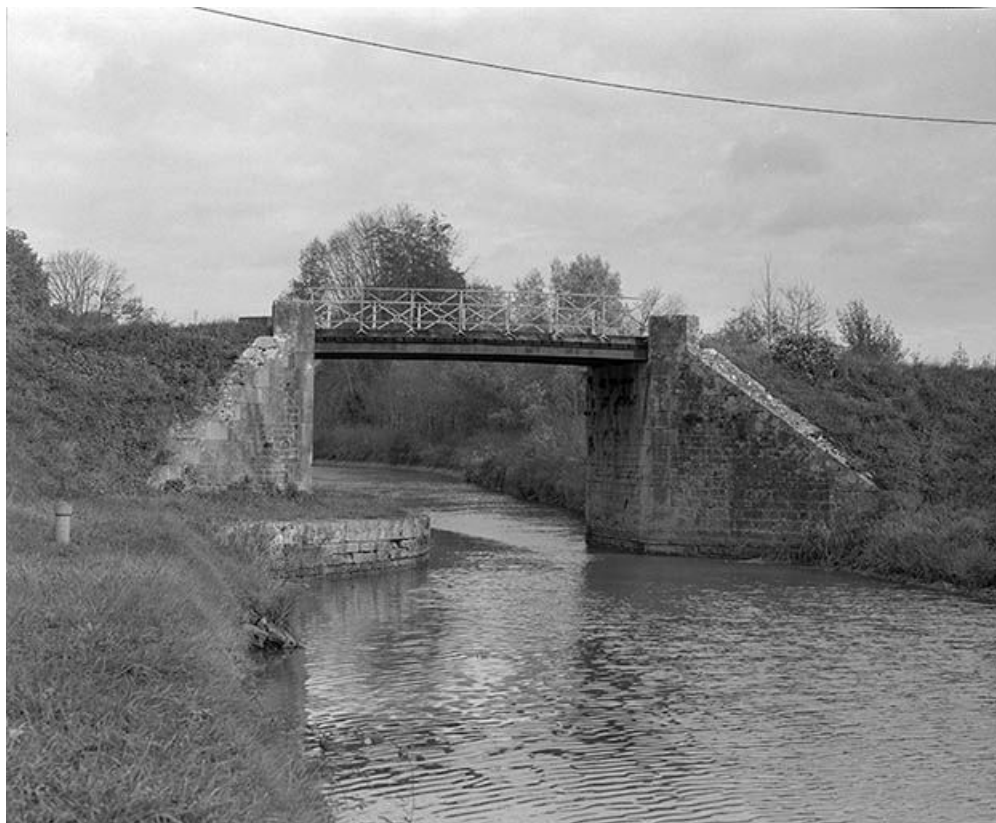
N° de l'illustration : 19925800170X

Vue prise depuis le chemin de halage, de l'amont.
