## HÔPITAL ET HOSPICE, ACTUELLEMENT CENTRE HOSPITALIER

Bourgogne-Franche-Comté, Nièvre  
Clamecy  
près de Beaugy - 14 route de Beaugy

Dossier IA58000609 réalisé en 2002 revu en  
2004

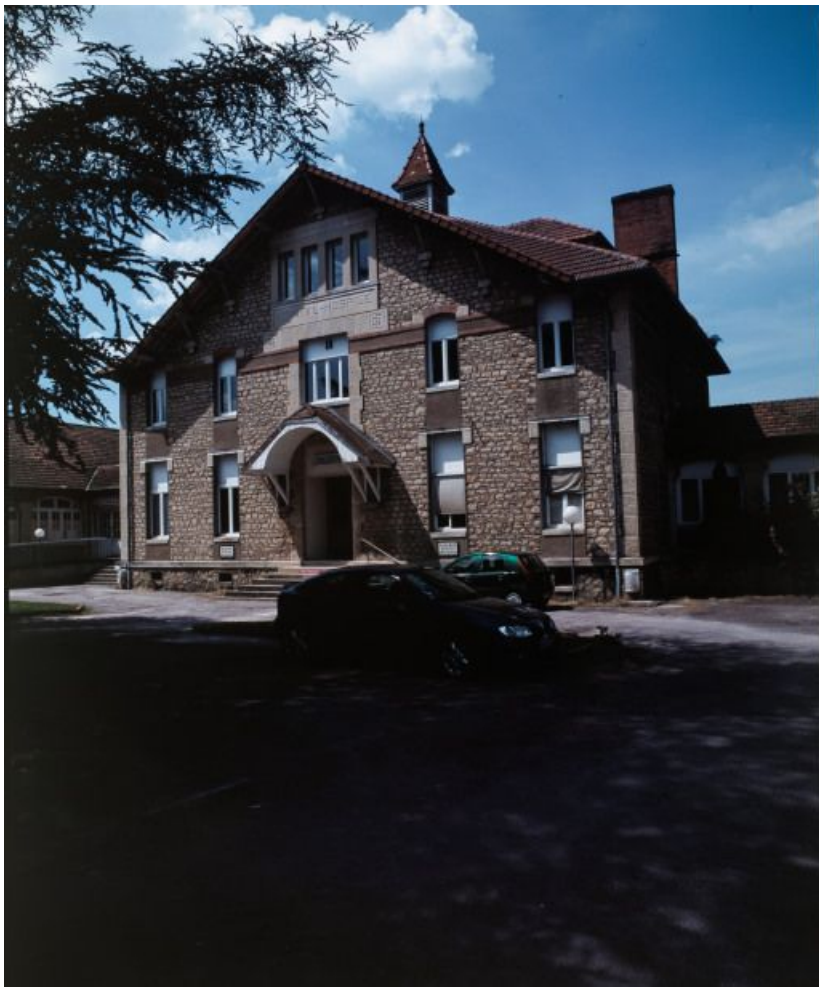
N° de l'illustration : 20015800115XA

**Bâtiment principal, façade antérieure.**

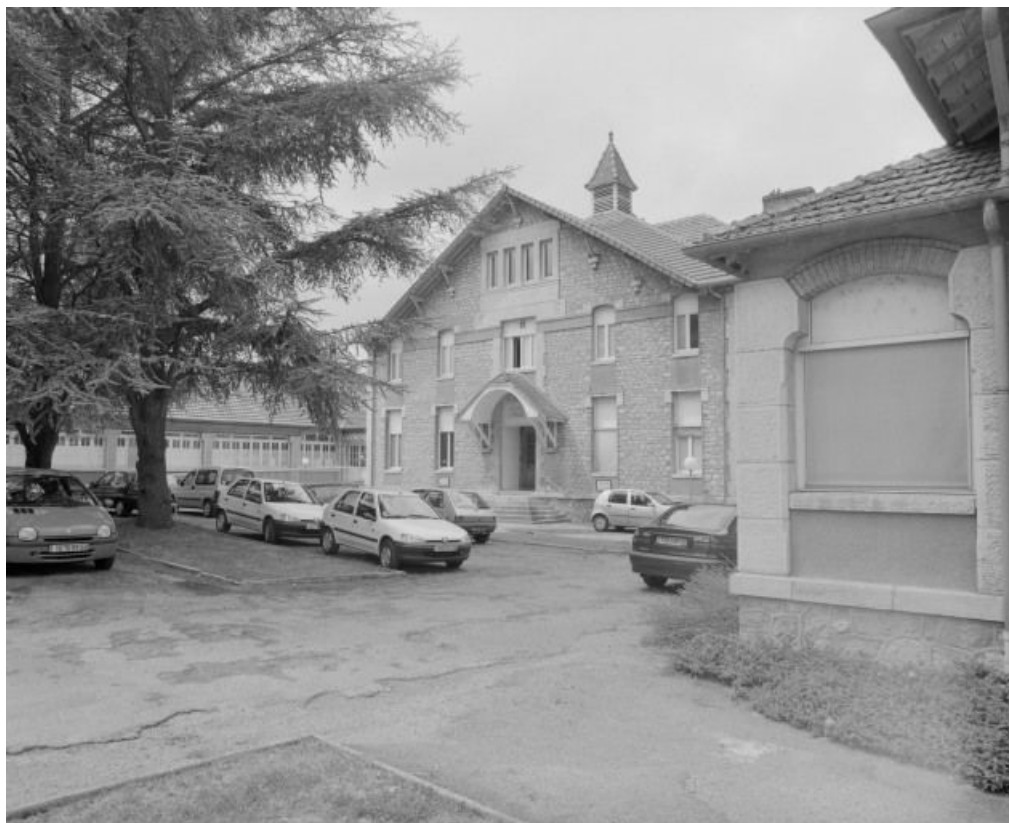
N° de l'illustration : 20035800395X

**Vue d'ensemble de la façade antérieure du bâtiment principal.**

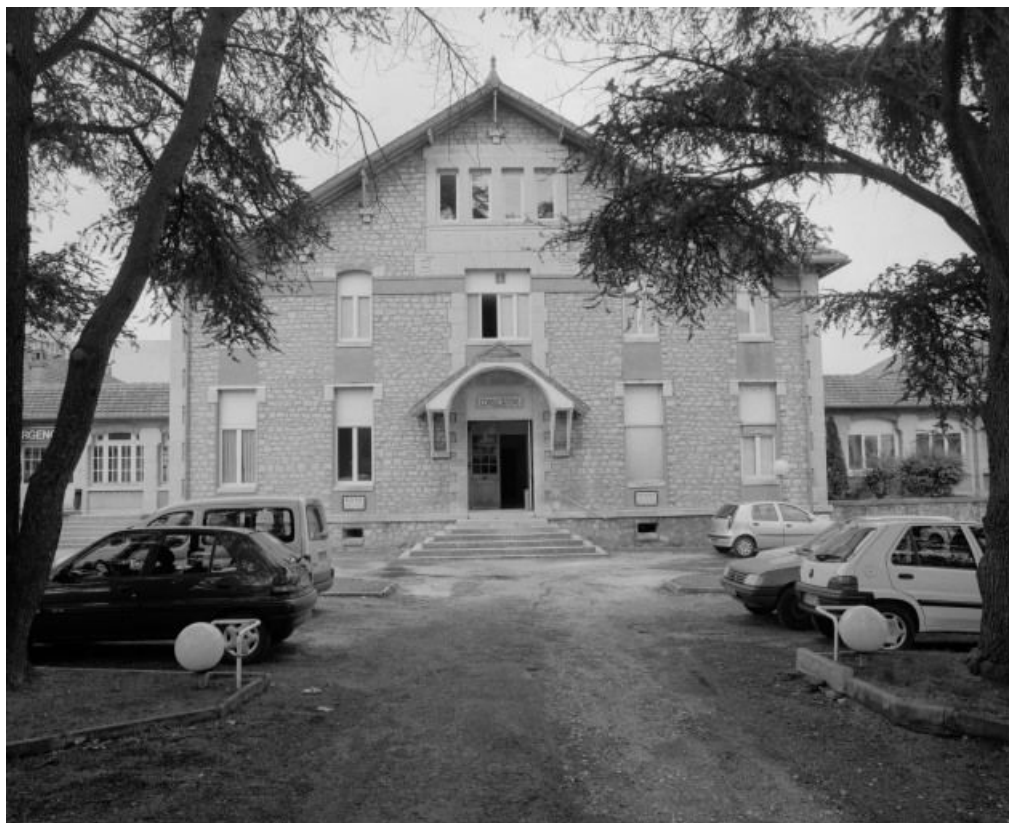
N° de l'illustration : 20035800396X

**Vue d'ensemble de la façade antérieure du bâtiment principal.**

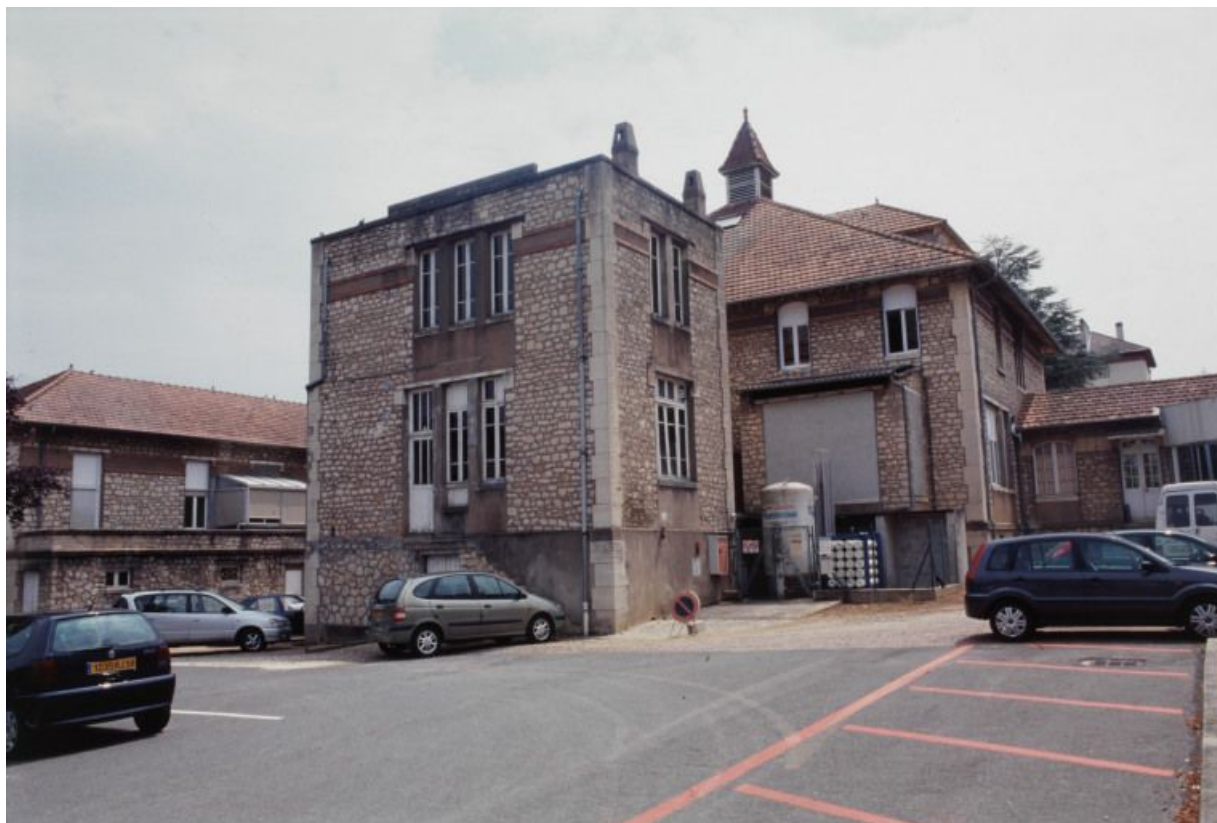
N° de l'illustration : 20035800410ZA

**Vue d'ensemble du bâtiment principal, façade postérieure.**

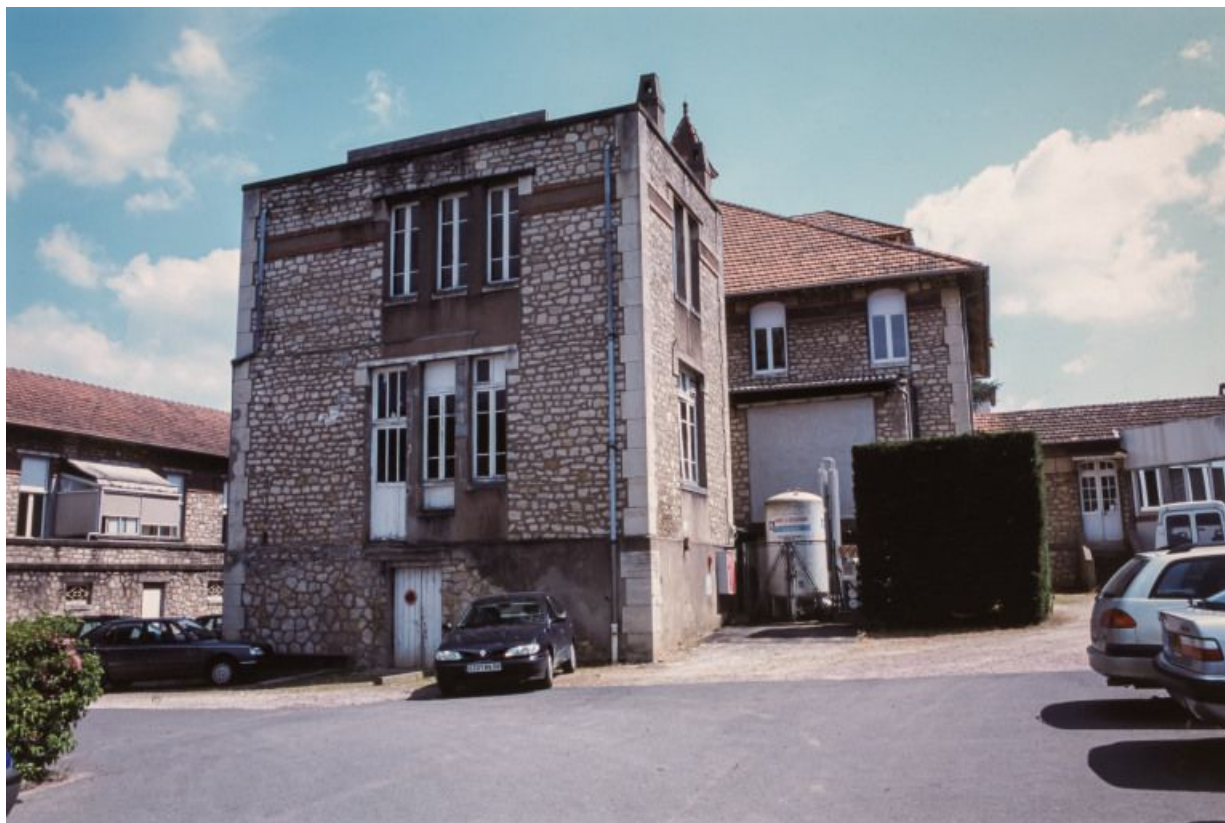
N° de l'illustration : 20015800117ZA

**Bâtiment principal, façade postérieure (ancienne cuisine).**

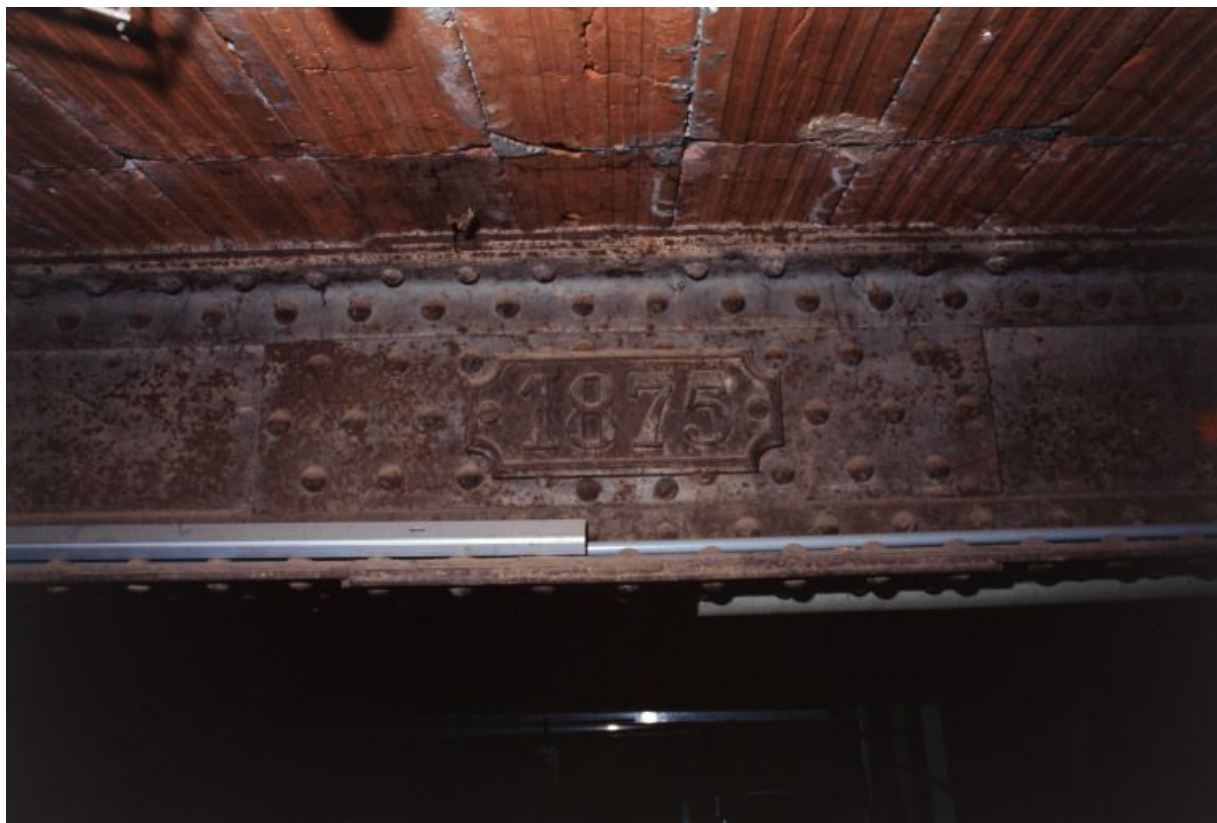
N° de l'illustration : 20035800416ZA

**Détail d'une poutre de l'atelier, datée 1875.**

L'intérêt de l'édifice consiste dans son mode de construction : sur un terrassement dans lequel on retrouve du machefer, une structure de poutres d'acier (tôle rivetée) datées de 1875 et récupérées lors de la démolition d'un pont sur le canal du Nivernais supporte l'ensemble. Le parti architectural tient compte à la fois des avancées technologiques de l'architecture dite rationaliste de la seconde moitié du 19<sup>e</sup> siècle, du décor des édifices de la première reconstruction et, pour le bâtiment cubique de l'arrière, des formes cubiques vulgarisées par le mouvement du Bauhaus.

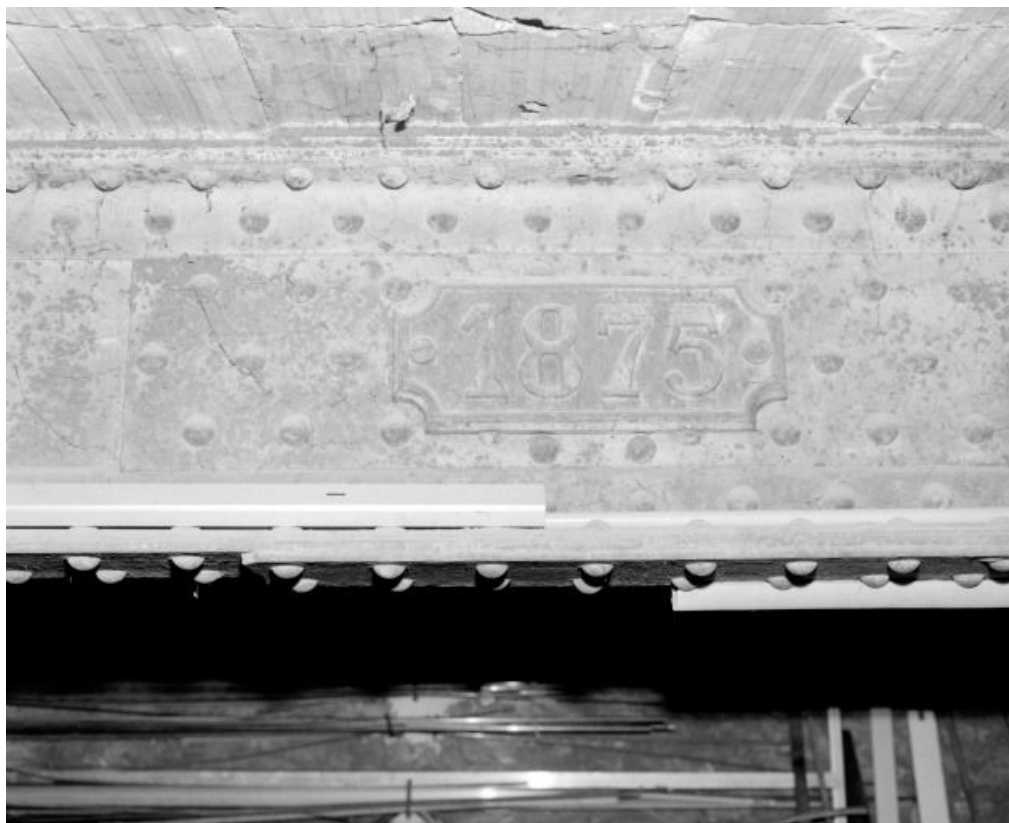
N° de l'illustration : 20035800415X

**Détail d'une poutre de l'atelier, datée 1875.**

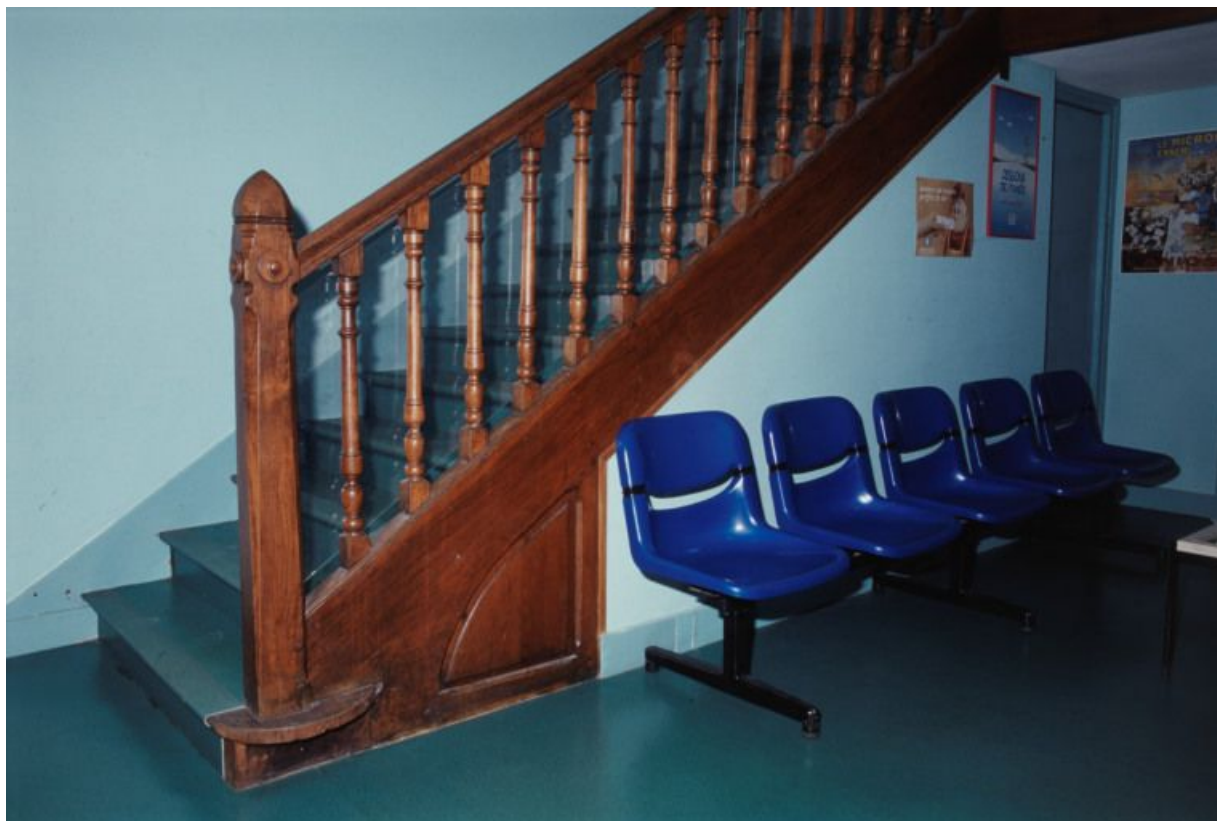
N° de l'illustration : 20035800408ZA

**Escalier du vestibule.**
