## HÔPITAL ET HOSPICE, ACTUELLEMENT CENTRE HOSPITALIER

Bourgogne-Franche-Comté, Nièvre  
Clamecy  
près de Beaugy - 14 route de Beaugy

Dossier IA58000609 réalisé en 2002 revu en 2004

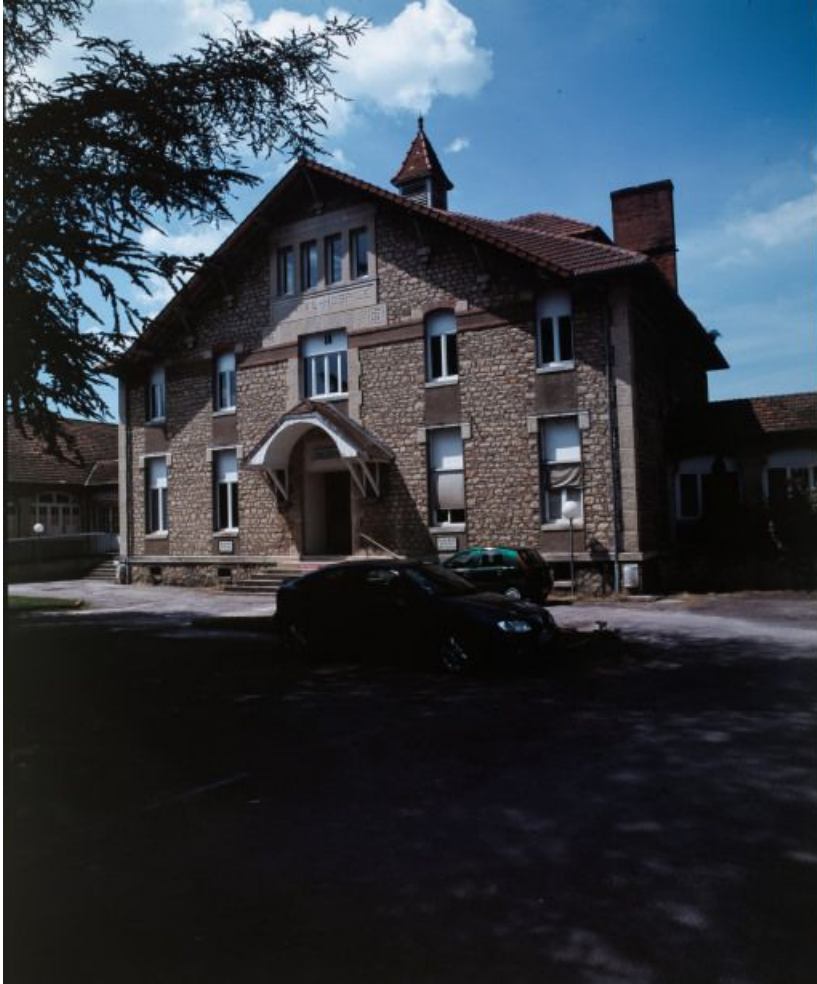
**Bâtiment principal, façade antérieure.**

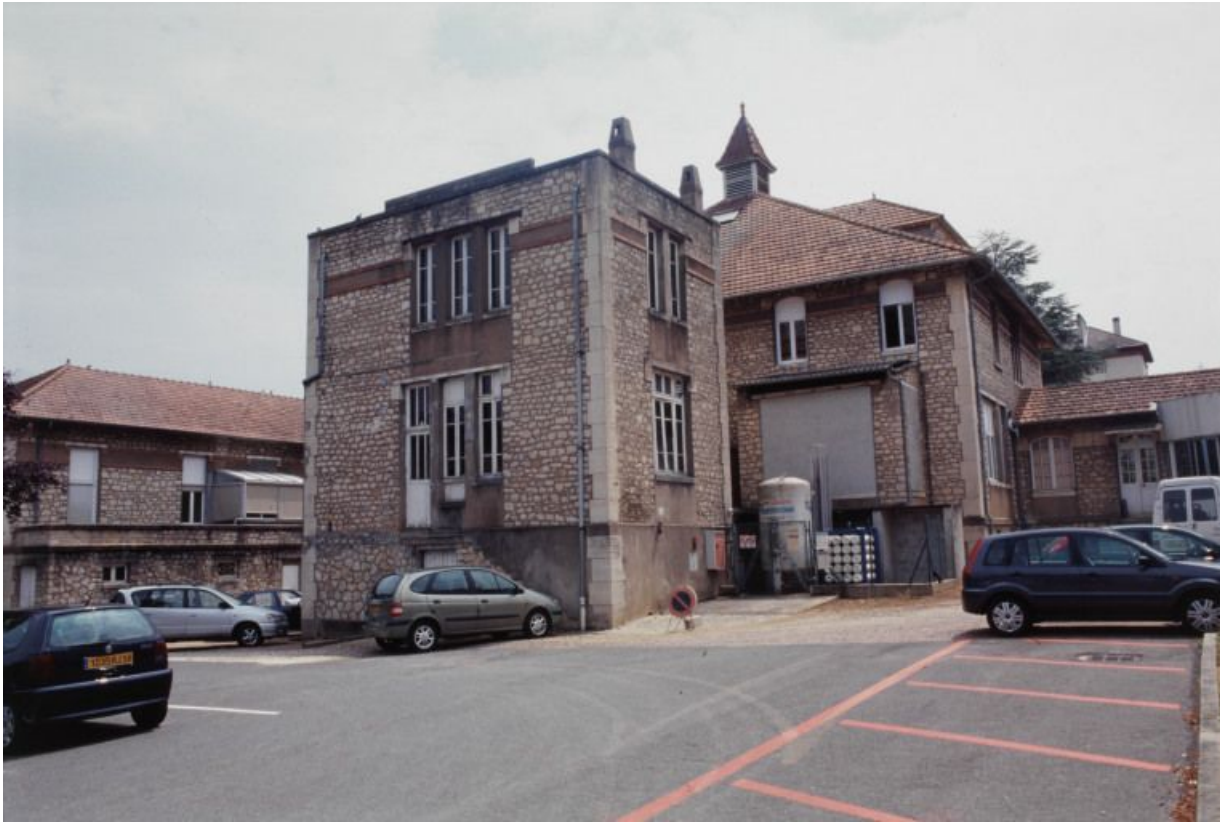
**Vue d'ensemble du bâtiment principal, façade postérieure.**

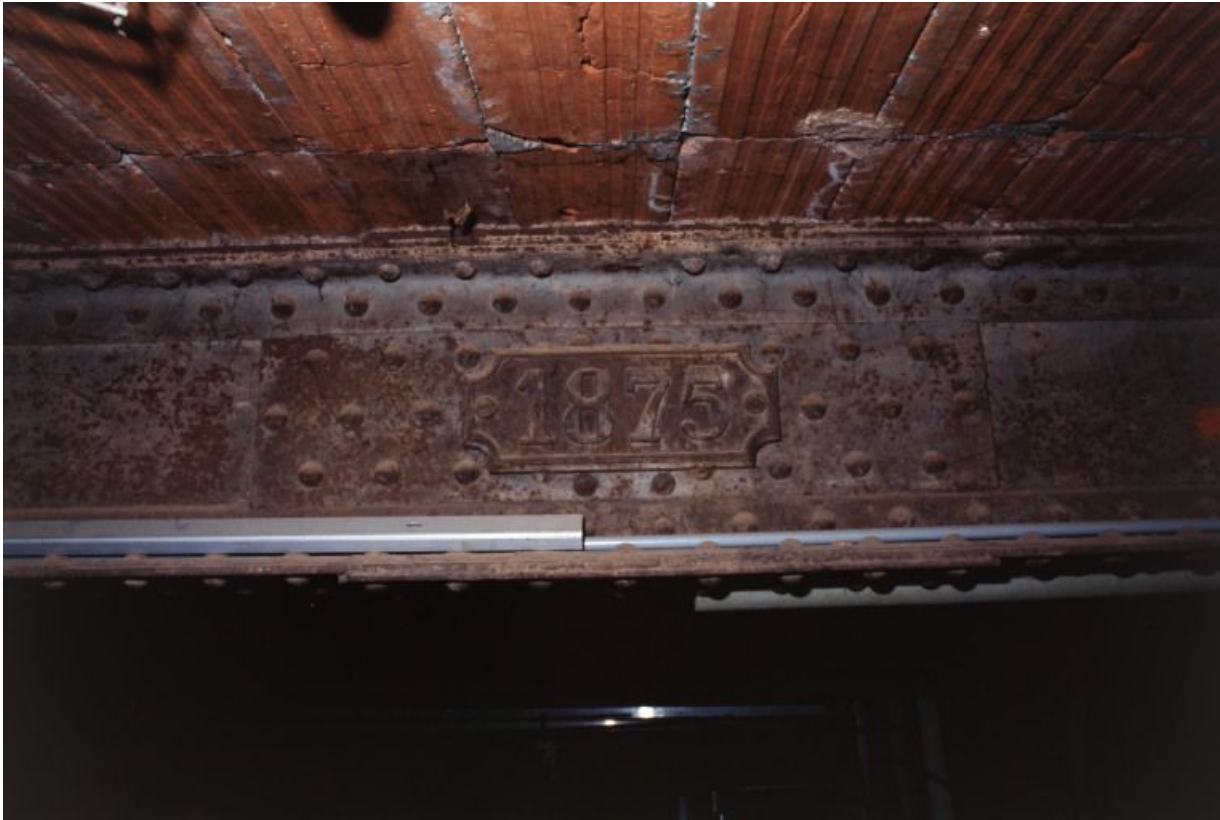
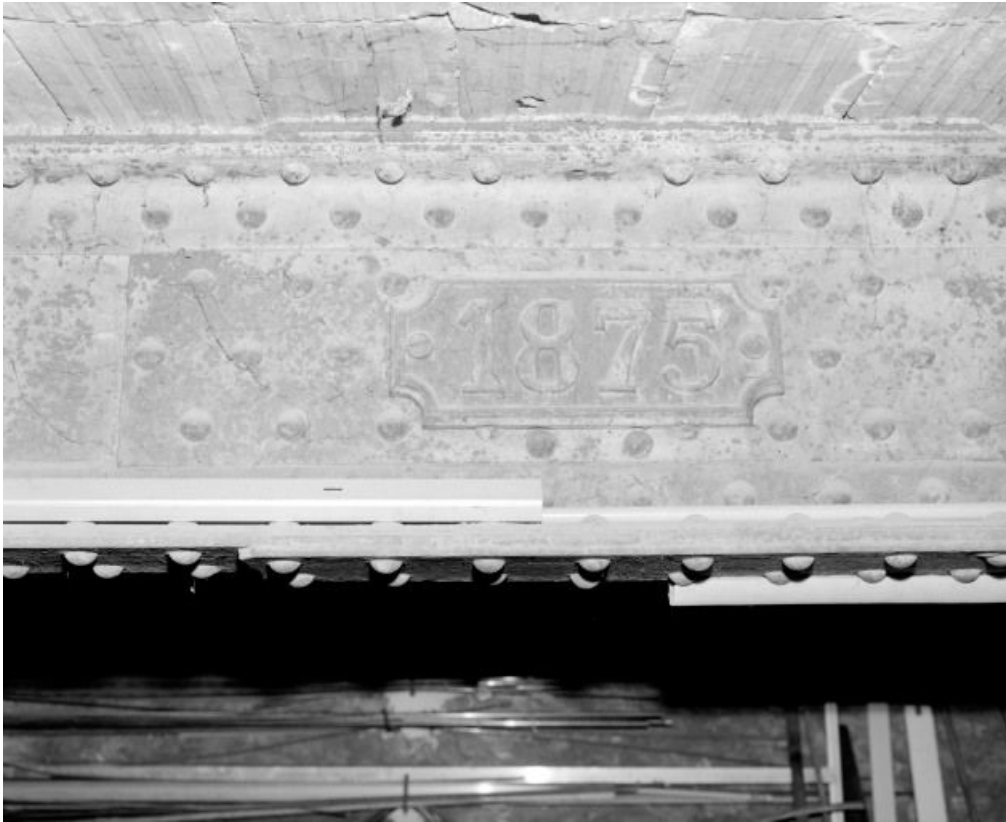
**Détail d'une poutre de l'atelier, datée 1875.**

L'intérêt de l'édifice consiste dans son mode de construction : sur un terrassement dans lequel on retrouve du machefer, une structure de poutres d'acier (tôle rivetée) datées de 1875 et récupérées lors de la démolition d'un pont sur le canal du Nivernais supporte l'ensemble. Le parti architectural tient compte à la fois des avancées technologiques de l'architecture dite rationaliste de la seconde moitié du 19<sup>e</sup> siècle, du décor des édifices de la première reconstruction et, pour le bâtiment cubique de l'arrière, des formes cubiques vulgarisées par le mouvement du Bauhaus.
