## HÔPITAL ET HOSPICE, ACTUELLEMENT CENTRE HOSPITALIER

Bourgogne-Franche-Comté, Nièvre  
Clamecy  
près de Beaugy - 14 route de Beaugy

Dossier IA58000609 réalisé en 2002 revu en  
2004

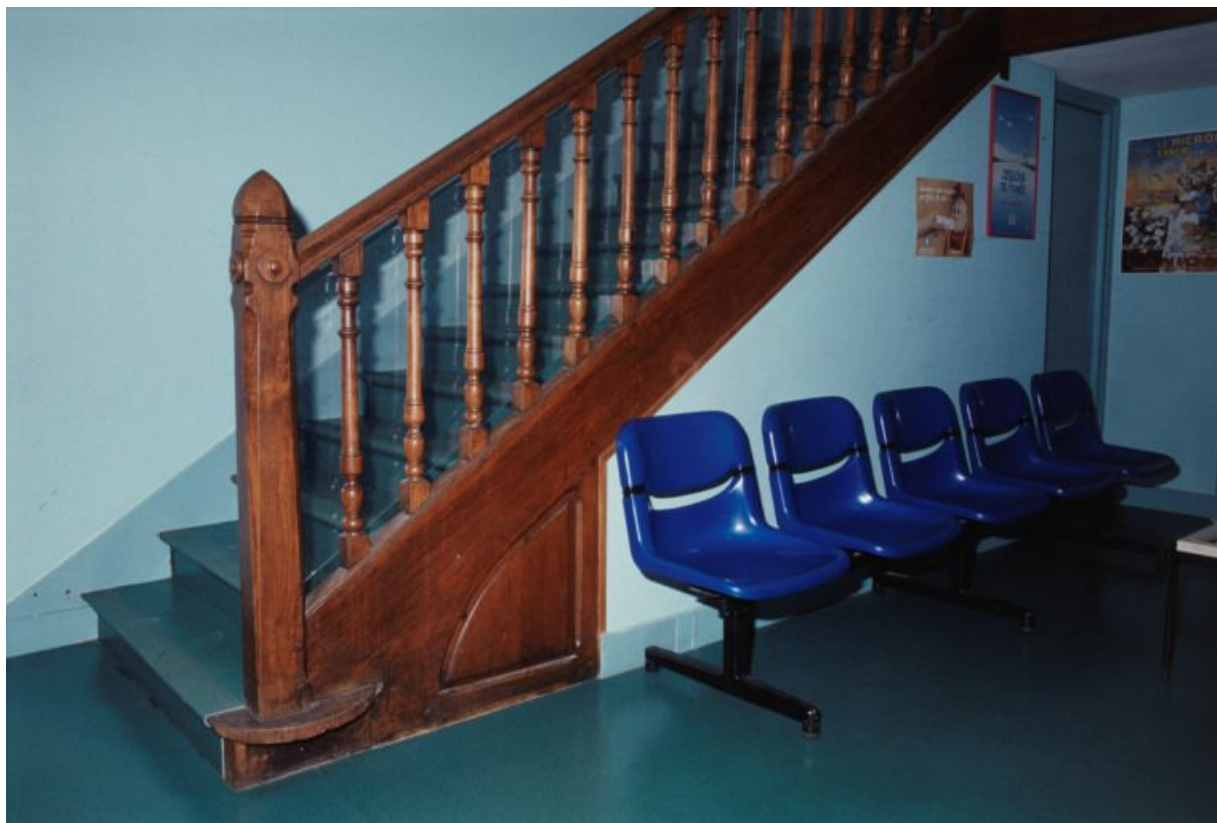
N° de l'illustration : 20035800408ZA

**Escalier du vestibule.**

**Escaliers** : escalier dans-oeuvre
