CINÉMA REX

Bourgogne-Franche-Comté, Nièvre
Guérigny
13 rue Masson

Dossier IA58000665 réalisé en 2000 revu en 2023

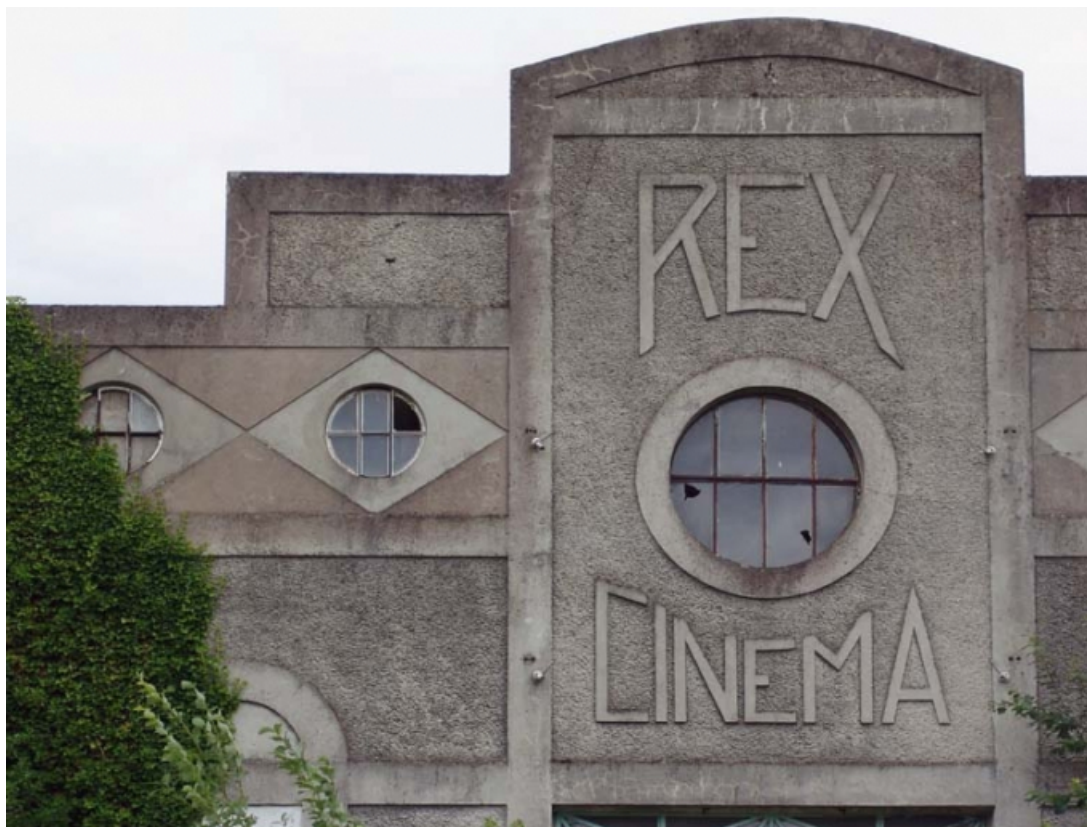
N° de l'illustration : 20055801107NUC2A

Élévation principale, en 2005 : décor en partie haute.

Décor géométrique en béton sur la façade antérieure, peinture (vagues) au plafond de la salle.

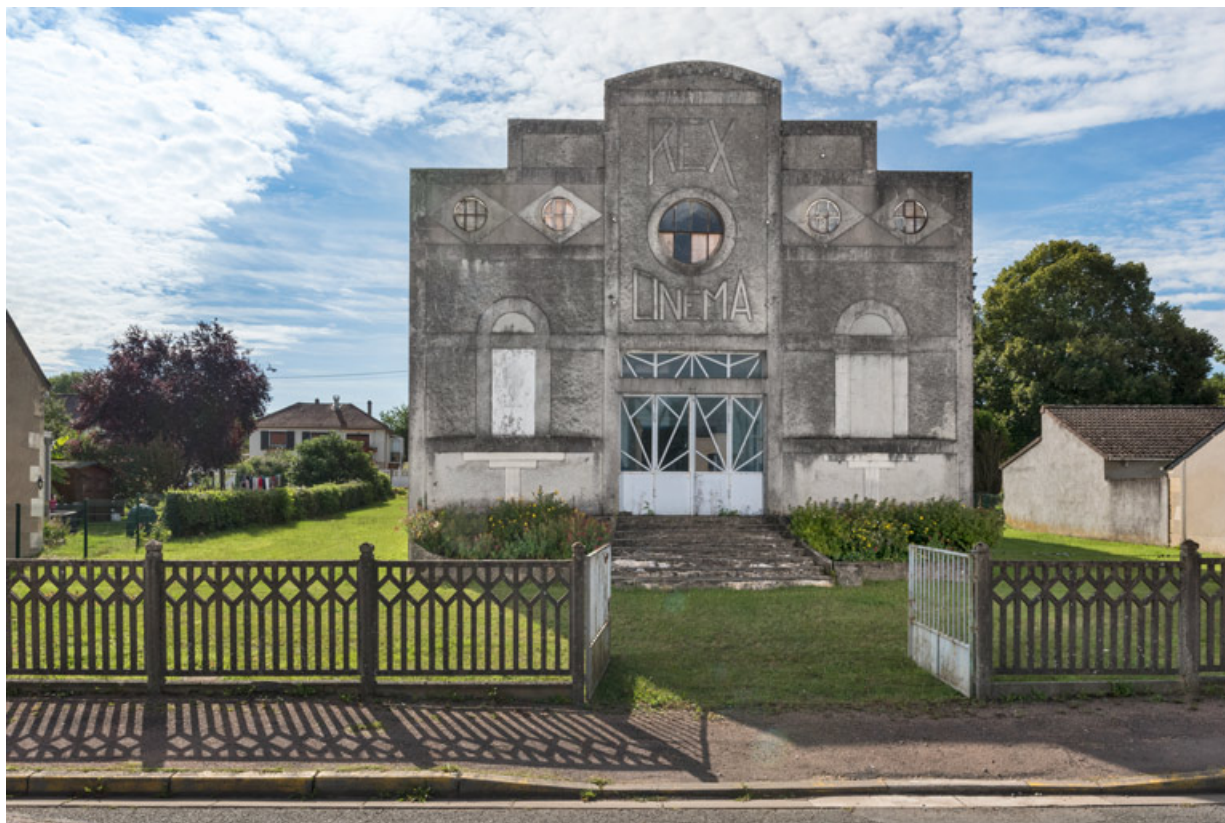
N° de l'illustration : 20235800167NUC4A

Façade antérieure.

Le cinéma est formé d'une salle, aux murs de moellons calcaires enduits, précédée de l'extension de la fin des années 1940, en pan de béton armé avec hourdis de briques creuses enduites et façade écran (au nord-ouest) ornée d'un décor géométrique. Il est couvert d'un toit à longs pans, avec des tuiles mécaniques sur l'extension et du ciment amiante ondulé sur la salle (à charpente métallique). Cette dernière comportait une scène de faible profondeur (disparue) tandis que l'extension abritait au rez-de-chaussée le hall d'accueil, avec vestiaire et guichet, et à l'étage la cabine de projection (desservie par une échelle de meunier métallique dans l'angle nord). Un corps de bâtiment en rez-de-chaussée et en appentis s'appuie contre l'élévation postérieure, au sud-est (il associe murs en briques creuses enduites et couverture en ciment amiante ondulé).

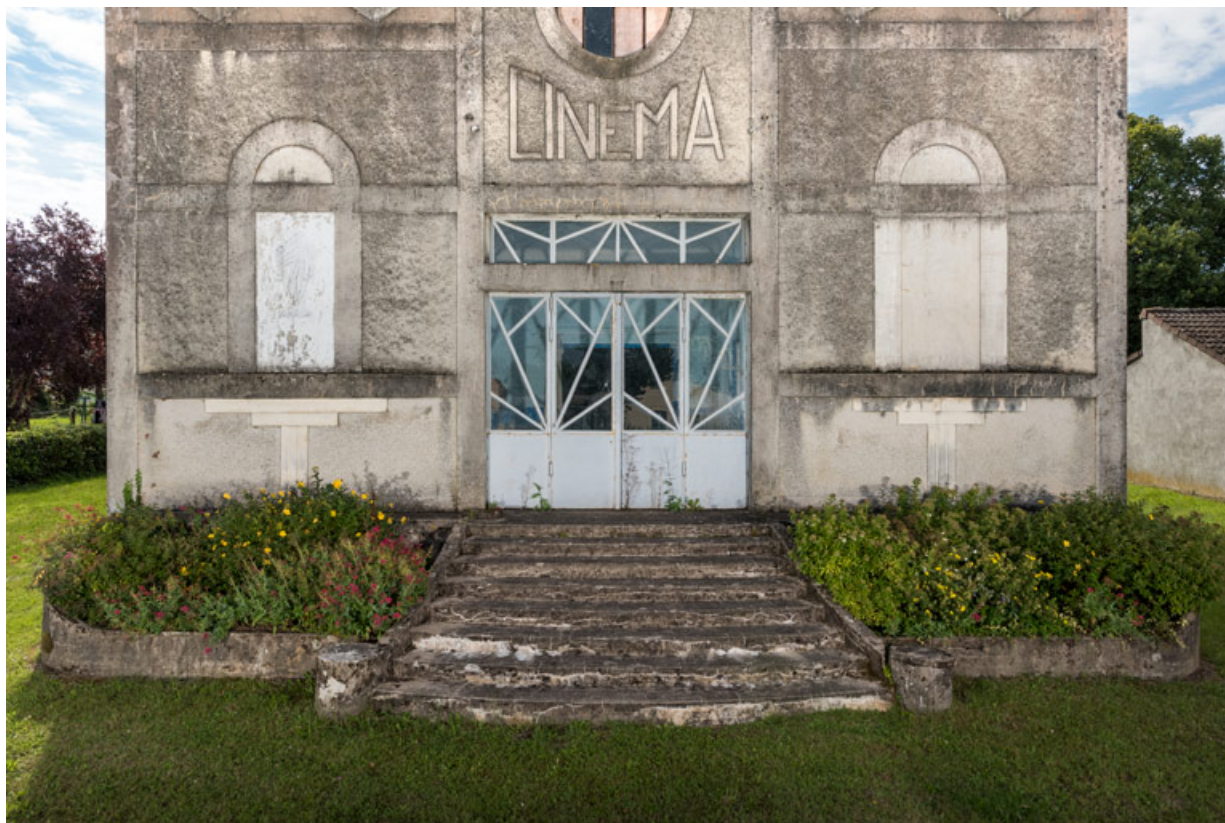
N° de l'illustration : 20235800171NUC4A

Façade antérieure : entrée et perron.

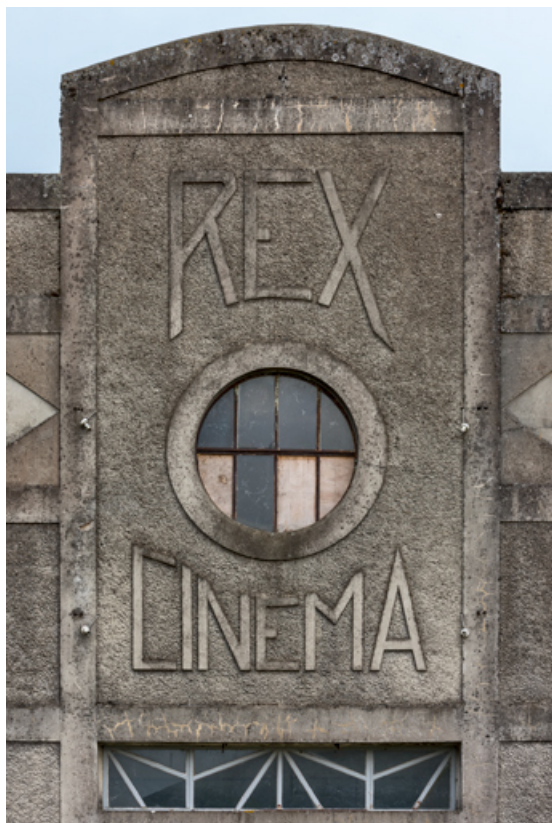
N° de l'illustration : 20235800170NUC4A

Façade antérieure : cabine du projectionniste et enseigne.
58, Guéigny, 13 rue Masson

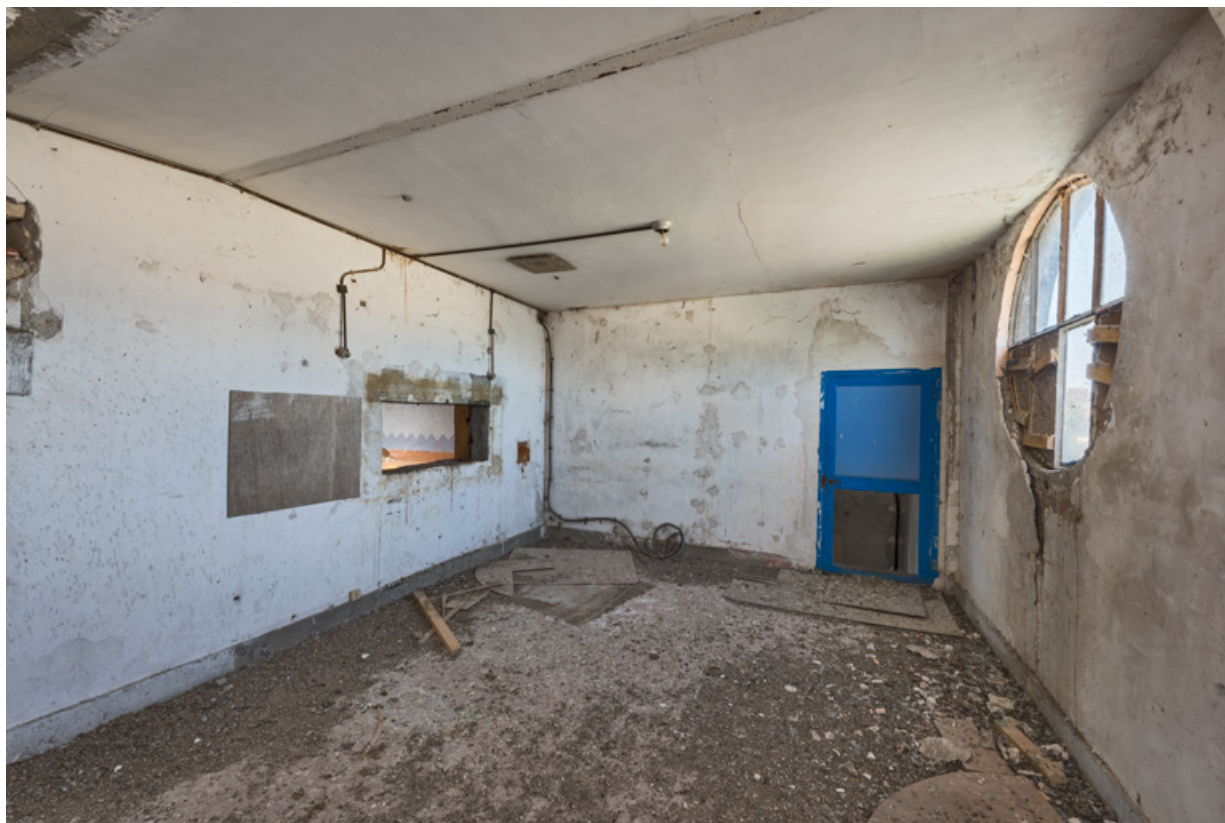
N° de l'illustration : 20235800174NUC4A

Cabine du projectionniste.

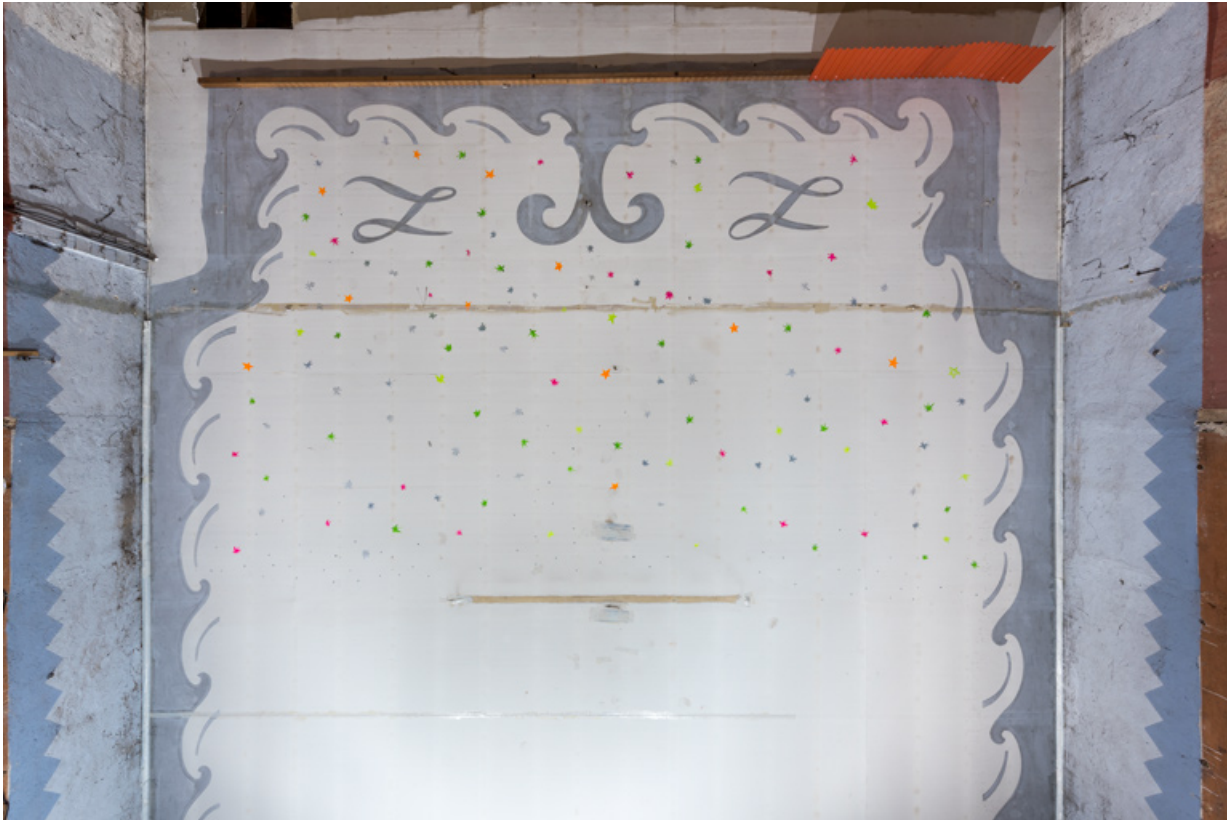
N° de l'illustration : 20235800176NUC4A

Salle : décor du plafond (côté écran).
58, Guéigny, 13 rue Masson
