RIGOLE D'ALIMENTATION ; OUVRAGE LIÉ À L'ALIMENTATION EN EAU ; PRISE D'EAU DE LA CHAISE (CANAL DU NIVERNAIS)

Bourgogne-Franche-Comté, Nièvre
Corbigny
bief 24 du versant Seine

Dossier IA58000888 réalisé en 2011 revu en 2012

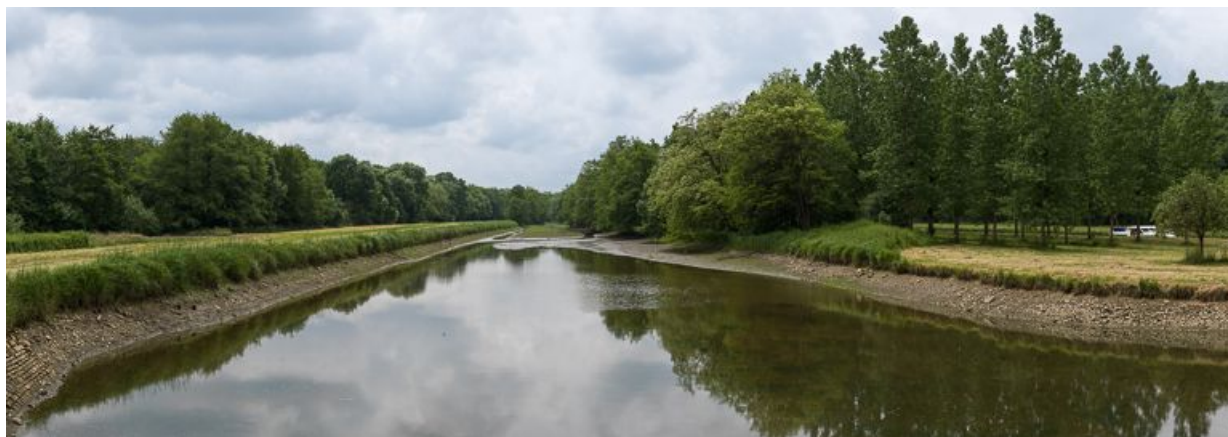
N° de l'illustration : 20135800422NUC4AQ

Vue d'ensemble de la rigole prise depuis le déversoir de fond.
