RIGOLE D'ALIMENTATION ; OUVRAGE LIÉ À L'ALIMENTATION EN EAU ; PRISE D'EAU DE LA CHAISE (CANAL DU NIVERNAIS)

Bourgogne-Franche-Comté, Nièvre
Corbigny
bief 24 du versant Seine

Dossier IA58000888 réalisé en 2011 revu en 2012

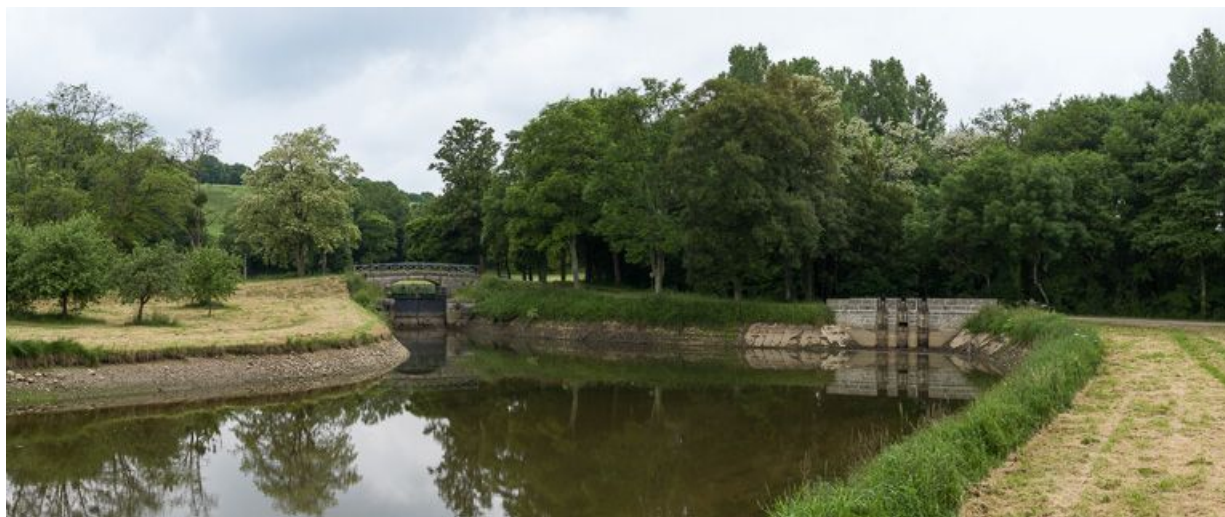
N° de l'illustration : 20135800419NUC4AQ

Ecluse de garde sur la rive droite du canal et déversoir de fond.

3° Écluse de garde, située en aval de la rigole de prise d'eau et sur la rive droite du canal. Elle est surmontée d'un pont en pierre.

4° Déversoir de fond situé un peu en amont de l'écluse de garde : il se compose de trois vannes en métal et est surmonté d'un pont en maçonnerie.
