RIGOLE D'ALIMENTATION ; OUVRAGE LIÉ À L'ALIMENTATION EN EAU ; PRISE D'EAU DE LA CHAISE (CANAL DU NIVERNAIS)

Bourgogne-Franche-Comté, Nièvre
Corbigny
bief 24 du versant Seine

Dossier IA58000888 réalisé en 2011 revu en 2012

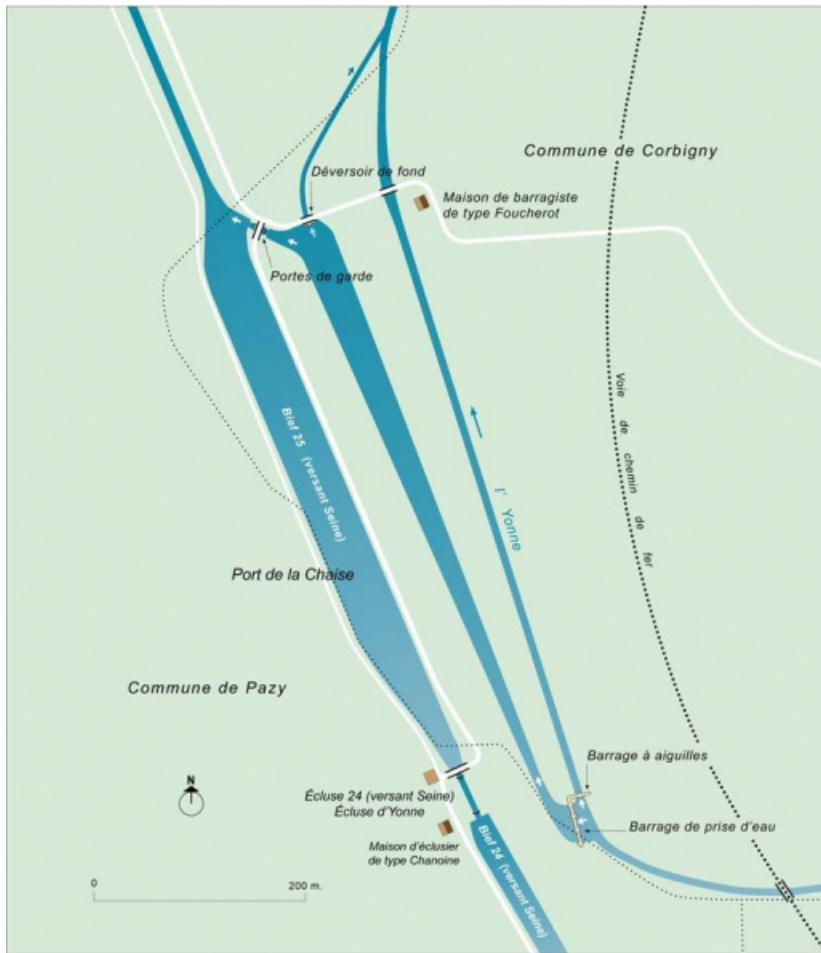
N° de l'illustration : 20145800016NUDA

Carte schématique de la prise d'eau de la Chaise.

Sur la rive droite, un peu en amont du site d'écluse 24, prise d'eau dans l'Yonne donnant naissance à une rigole. Cette dernière alimente le canal en aval du port de la Chaise. Cet ensemble se compose d'un barrage de prise d'eau sur l'Yonne, d'un barrage à aiguilles sur l'Yonne, d'une écluse de garde et d'un déversoir de fond.
