# SITE DE L'ÉCLUSE 36 DU VERSANT SEINE, DITE DE LA PORTE (CANAL DU NIVERNAIS)

Bourgogne-Franche-Comté, Nièvre Saint-Didier bief 36 du versant Seine

Dossier IA58000925 réalisé en 2011 revu en 2012 Auteur(s) : Cécile Lestienne, Virginie Malherbe, Aurélie Lallement

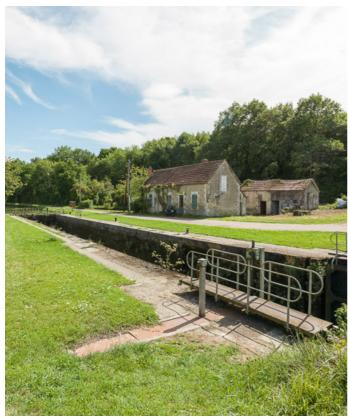
58, Saint-Didier, lieudit : bief 36 du versant Seine

Vue du site.

Le sas d'écluse est construit en moellon : on note une échelle de niveau gravée sur un des bajoyers. La maison éclusière se situe sur la rive gauche. Elle est construite en moellon enduit et couverte en tuile mécanique. Extension à gauche. Annexes et ateliers au fond du jardin.

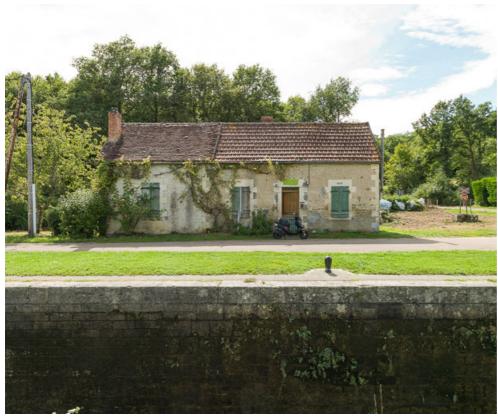
N° de l'illustration : 20175800366NUC2A

Vue du sas et de la maison éclusière. 58, Saint-Didier, lieudit : bief 36 du versant Seine
