SITE DE L'ÉCLUSE 47 BIS DU VERSANT SEINE, DITE DE SAINT-ROCH (CANAL DU NIVERNAIS)

Clamecy

Dossier IA58000973 réalisé en 2011 revu en 2012

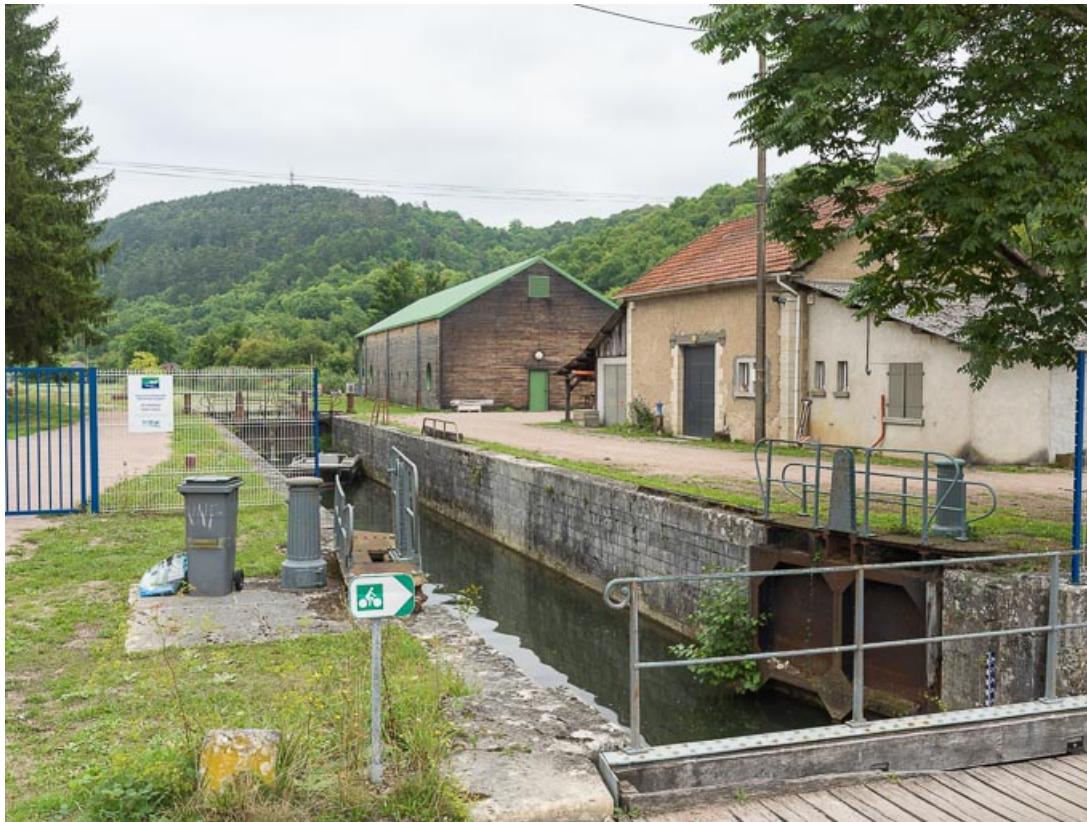
N° de l'illustration : 20175800428NUC2A

Vue du sas, de la maison éclusière et du bâtiment VNF.

Le sas est construit en moellon bien régulier. La maison éclusière est située sur la rive gauche. Elle est construite en moellon enduit et couverte d'une toiture à deux pans en tuile mécanique. Bâtiment servant de bureau aux agents de VNF sur la rive gauche.

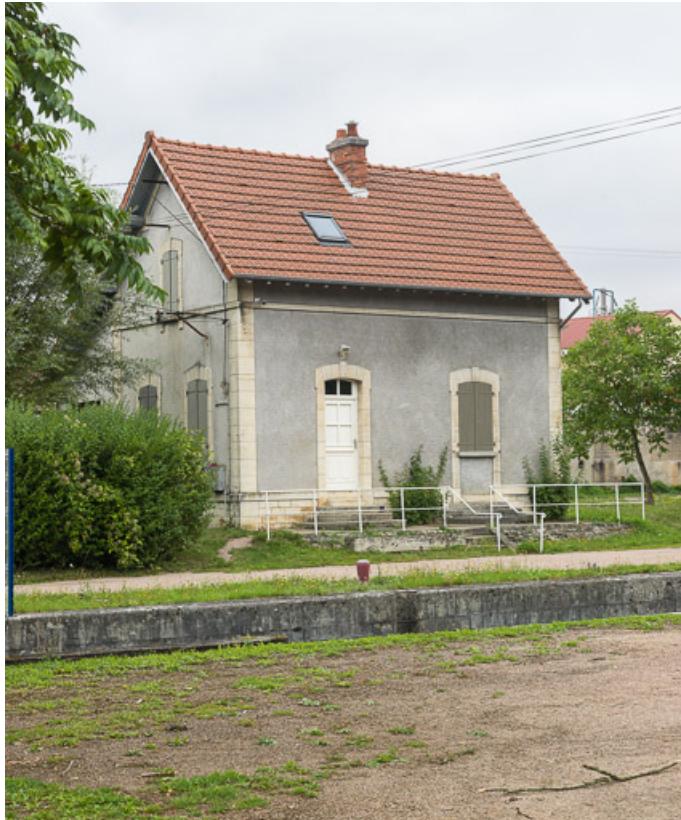
N° de l'illustration : 20175800429NUC2A

Vue de la maison éclusière.

Typologie : Maison de type "Panneçot". De plan rectangulaire, cette maison est couverte d'une toiture à deux pans. Ses baies cintrées présentent des chambranles à crossettes et des claveaux en pierre de taille. Le mur pignon droit a la particularité d'être percé, au niveau du comble, d'une baie géminée. Son modèle se rapproche de celui des maisons de garde-barrière construites à la même époque. Voir le dossier de synthèse sur les maisons du canal du Nivernais (IA89002009).
