## MAISON 16 AVENUE CLAUDE DELLYS DITE VILLA LE BOIS JOLI

Bourgogne-Franche-Comté, Nièvre  
Saint-Honoré-les-Bains  
16 avenue Claude Dellys

Dossier IA58001204 réalisé en  
2019

Auteur(s) : Fabien Dufoulon

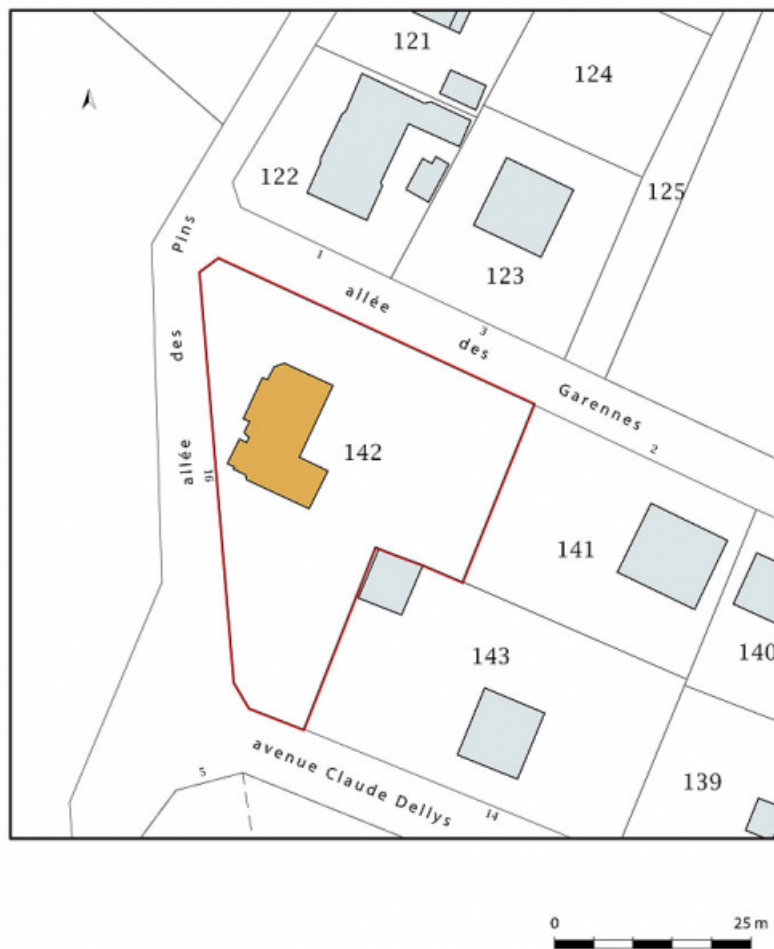
N° de l'illustration : 20205800638NUDA

**Plan-masse et de situation, extrait du plan cadastral (2020).**

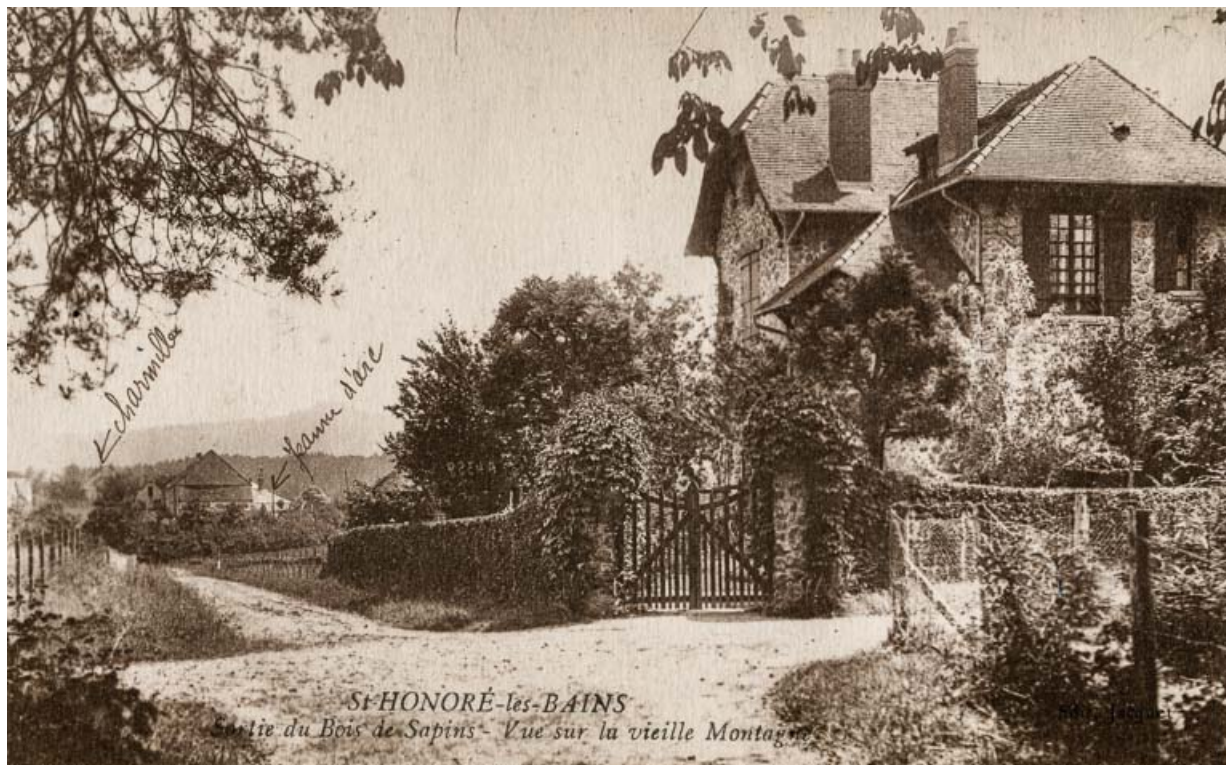
N° de l'illustration : 20195800112NUC2A

**Vue d'ensemble depuis l'ouest.**

L'édifice est construit en moellon de granite. Si l'on ne tient pas compte de son agrandissement du côté sud, il se compose d'un corps rectangulaire couvert d'un toit à longs pans brisés à croupe (au sud) et à demi-croupe (au nord) et d'un corps rectangulaire disposé perpendiculairement couvert d'un toit à longs pans brisés à croupe (à l'ouest). Ces corps s'élèvent sur un rez-de-chaussée surélevé, un étage carré et un étage de comble. À l'angle nord-ouest, un corps plus bas comprend un rez-de-chaussée et un étage ; il est couvert d'un toit à deux pans. L'aspect pittoresque de la villa est largement dû à l'utilisation du granite du Morvan extrait de la carrière de L'Hâte à Saint-Honoré-les-Bains, y compris dans les encadrements des portes et des baies, et à la diversité des formes de ces dernières (rectangulaires, couvertes d'un arc segmentaire, couvertes d'un arc en plein cintre, oculus). On peut également noter l'utilisation du bois (aisseliers portant l'avant-toit et le balcon, garde-corps du balcon, volets).

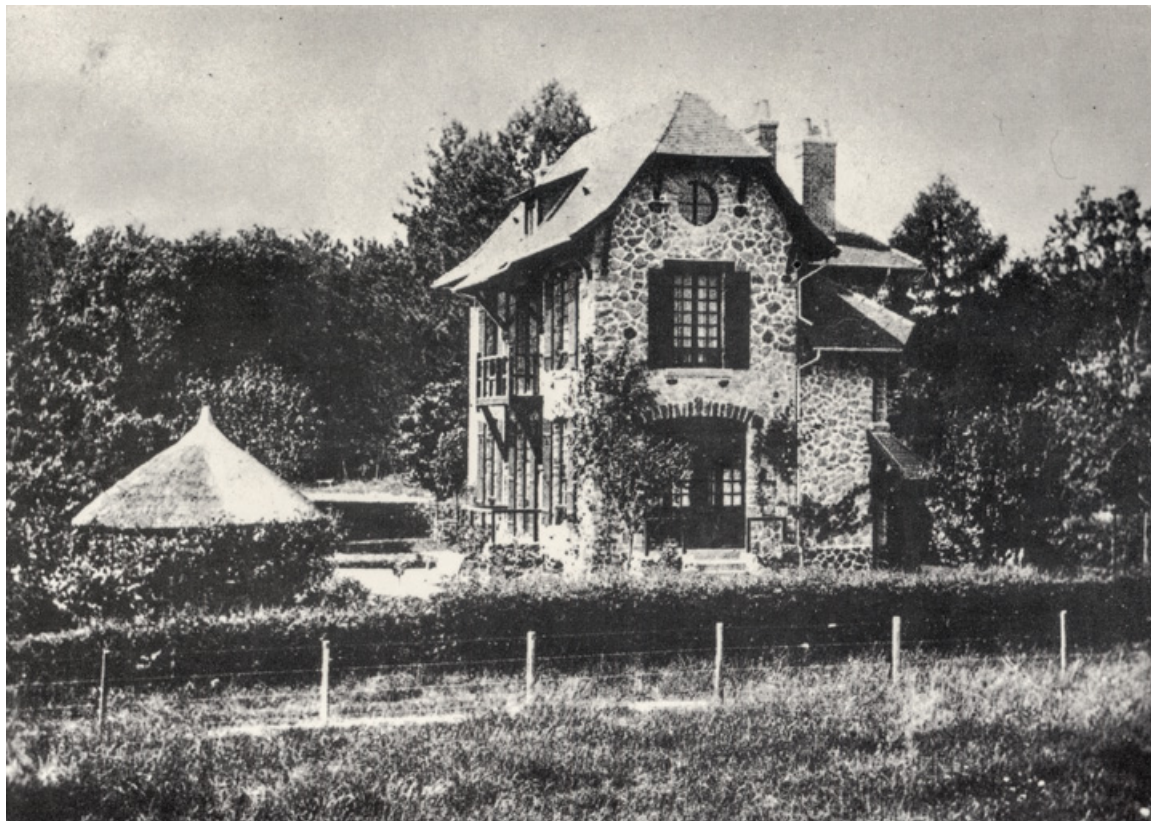
N° de l'illustration : 20195800267NUC4A

**Vue d'ensemble depuis le nord-est.**

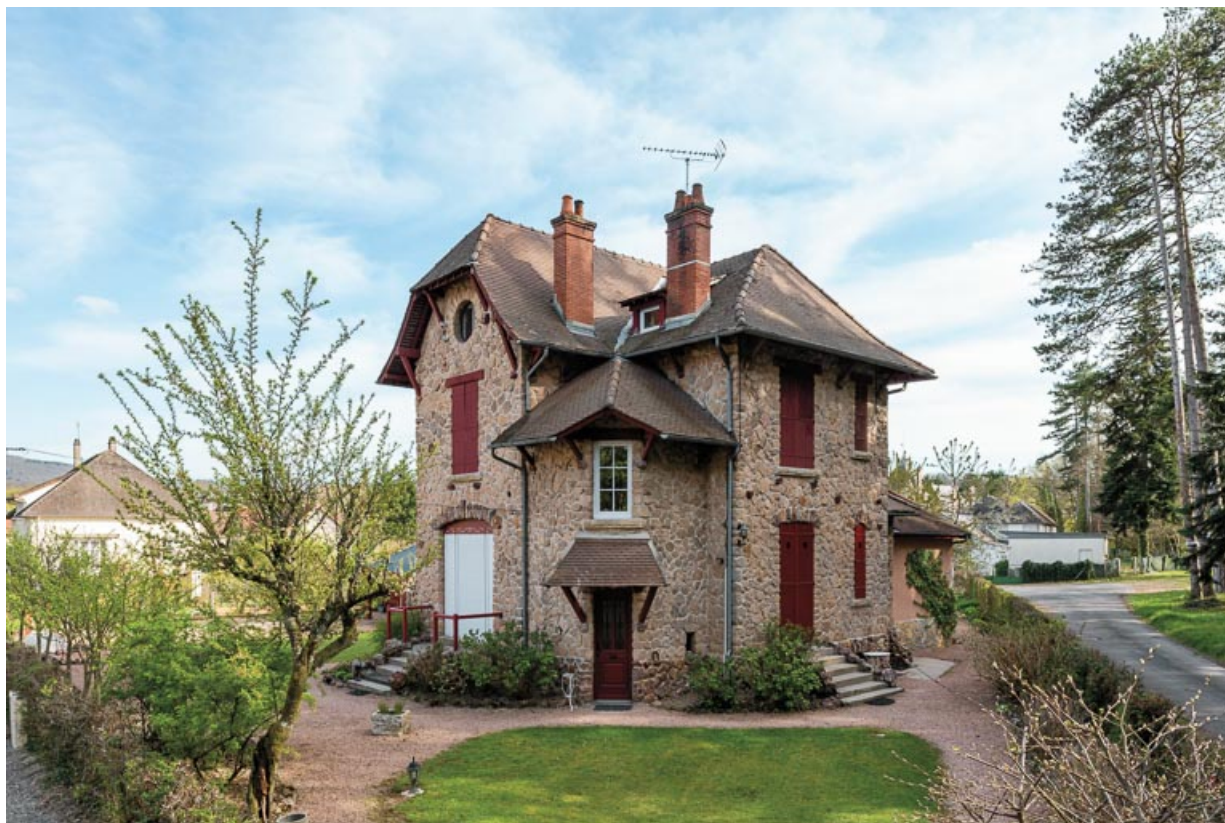
N° de l'illustration : 20195800014NUC4A

**Vue d'ensemble depuis le nord-ouest.**
