## MAISON 16 AVENUE CLAUDE DELLYS DITE VILLA LE BOIS JOLI

Bourgogne-Franche-Comté, Nièvre  
Saint-Honoré-les-Bains  
16 avenue Claude Dellys

Dossier IA58001204 réalisé en  
2019

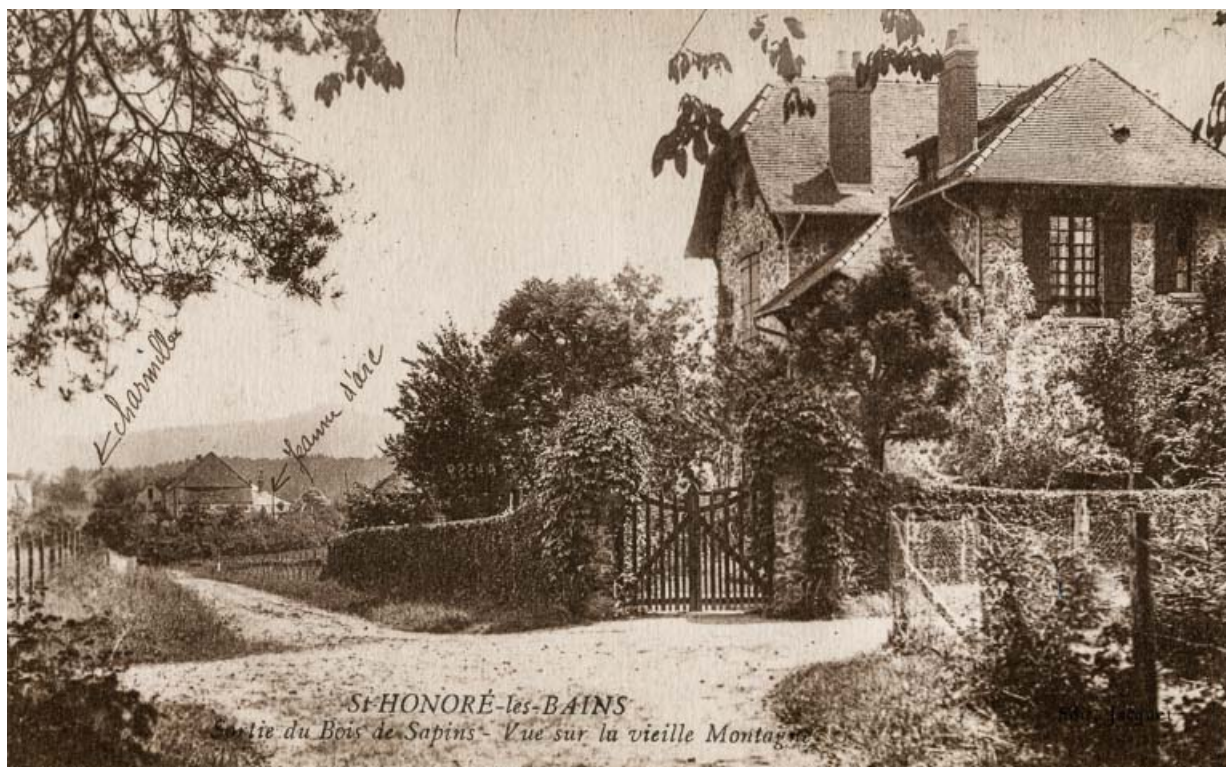
N° de l'illustration : 20195800112NUC2A

**Vue d'ensemble depuis l'ouest.**

L'édifice est construit en moellon de granite. Si l'on ne tient pas compte de son agrandissement du côté sud, il se compose d'un corps rectangulaire couvert d'un toit à longs pans brisés à croupe (au sud) et à demi-croupe (au nord) et d'un corps rectangulaire disposé perpendiculairement couvert d'un toit à longs pans brisés à croupe (à l'ouest). Ces corps s'élèvent sur un rez-de-chaussée surélevé, un étage carré et un étage de comble. À l'angle nord-ouest, un corps plus bas comprend un rez-de-chaussée et un étage ; il est couvert d'un toit à deux pans. L'aspect pittoresque de la villa est largement dû à l'utilisation du granite du Morvan extrait de la carrière de L'Hâte à Saint-Honoré-les-Bains, y compris dans les encadrements des portes et des baies, et à la diversité des formes de ces dernières (rectangulaires, couvertes d'un arc segmentaire, couvertes d'un arc en plein cintre, oculus). On peut également noter l'utilisation du bois (aisseliers portant l'avant-toit et le balcon, garde-corps du balcon, volets).

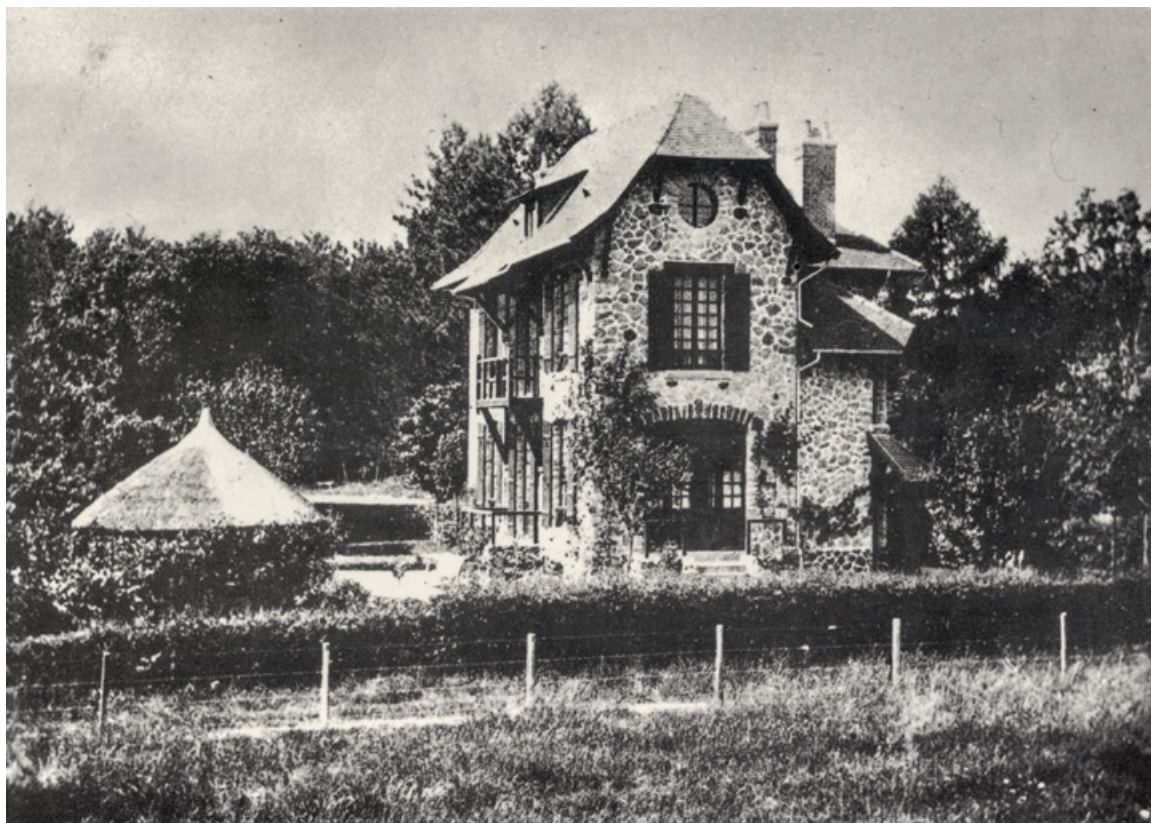
N° de l'illustration : 20195800267NUC4A

**Vue d'ensemble depuis le nord-est.**
