HÔTEL BRISTOL THERMAL

Bourgogne-Franche-Comté, Nièvre
Saint-Honoré-les-Bains
16 rue Joseph Duriaux

Dossier IA58001208 réalisé en
2019
Auteur(s) : Fabien Dufoulon

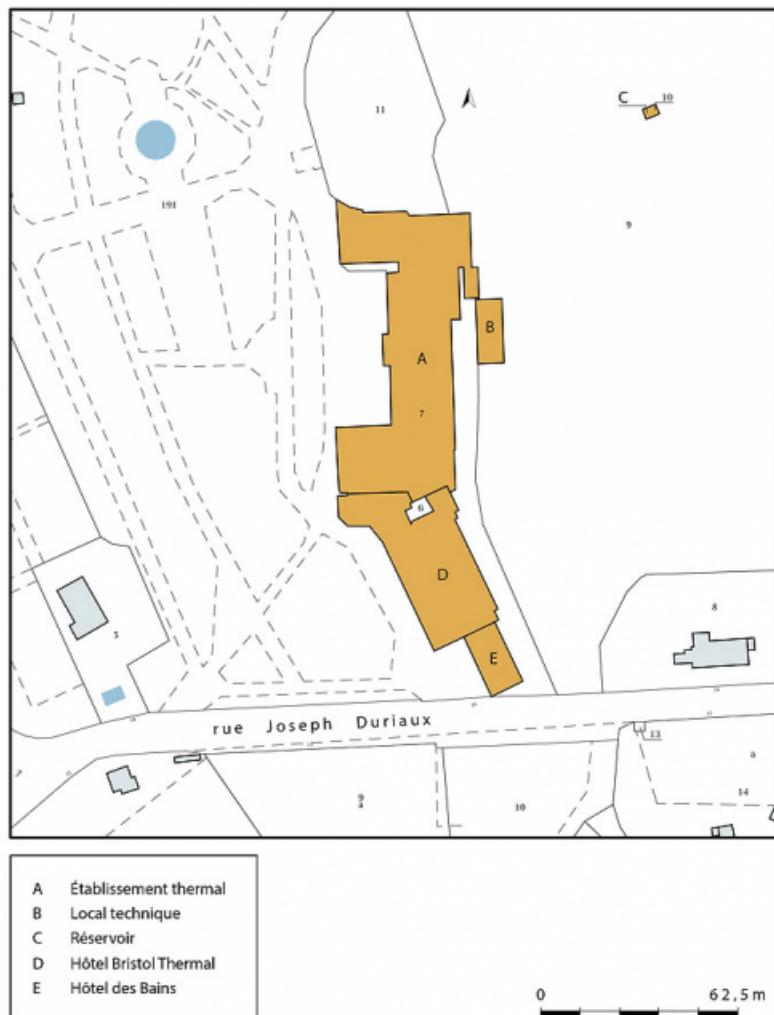
N° de l'illustration : 20205800632NUDA

Plan-masse et de situation, extrait du plan cadastral (2020).

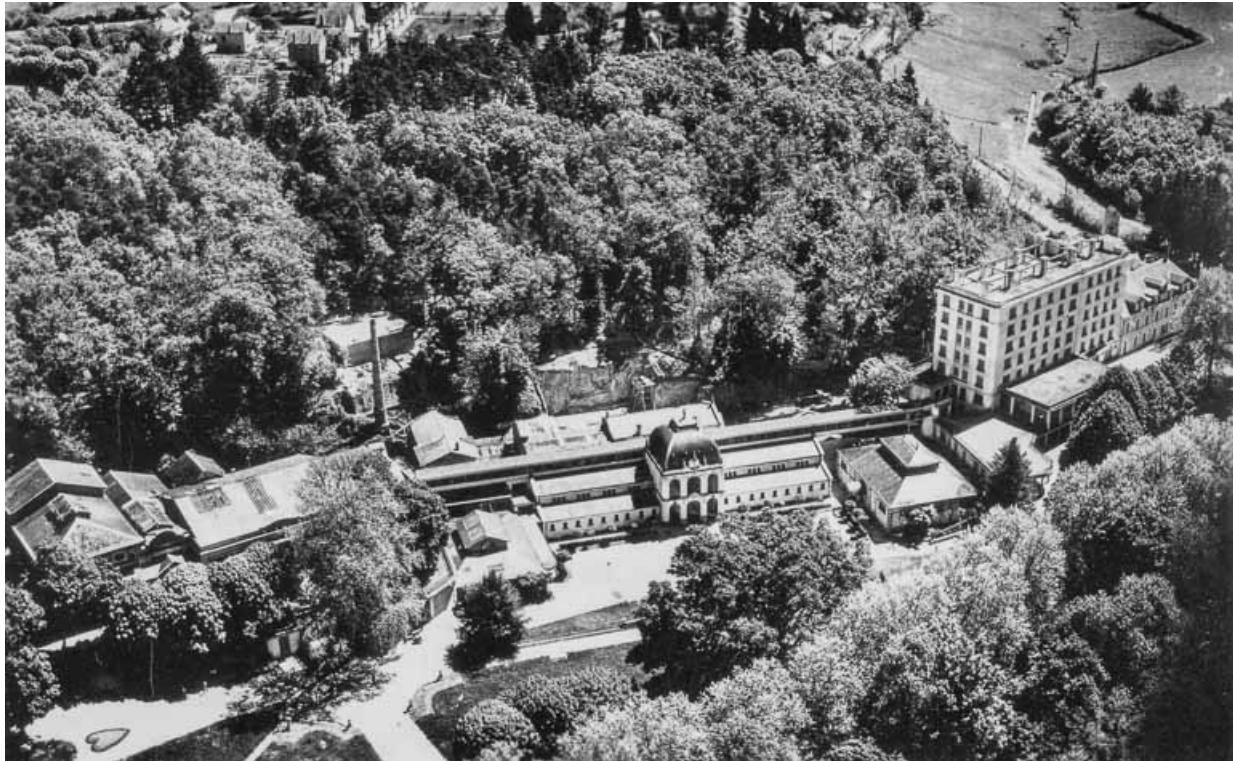
N° de l'illustration : 20195800140NUC2A

Vue aérienne vers 1955.

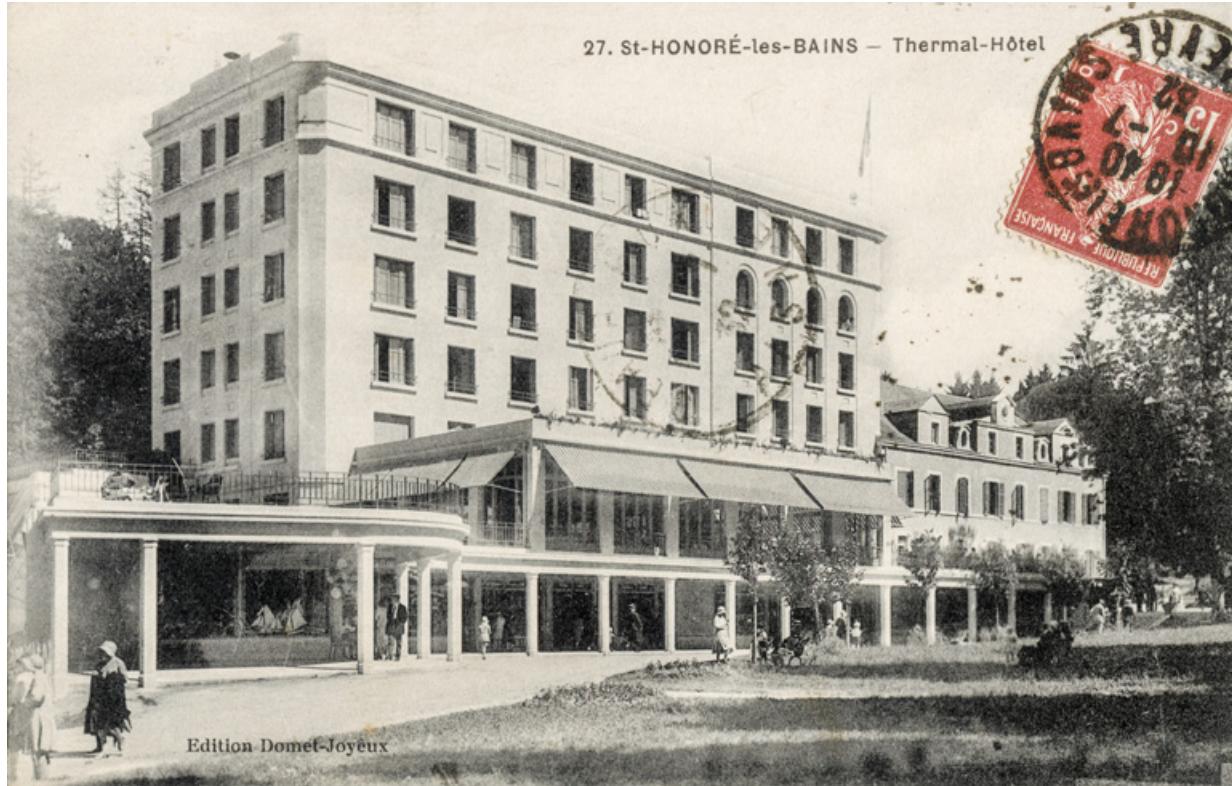
N° de l'illustration : 20195800277NUC4A

Façade sur le parc avant la transformation de la toiture.

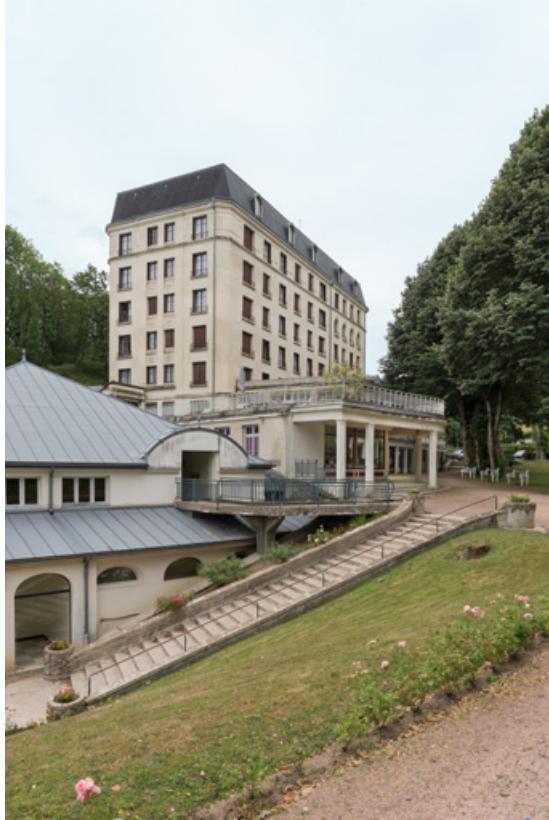
N° de l'illustration : 20195800415NUC4A

Façade sur le parc après la transformation de la toiture.

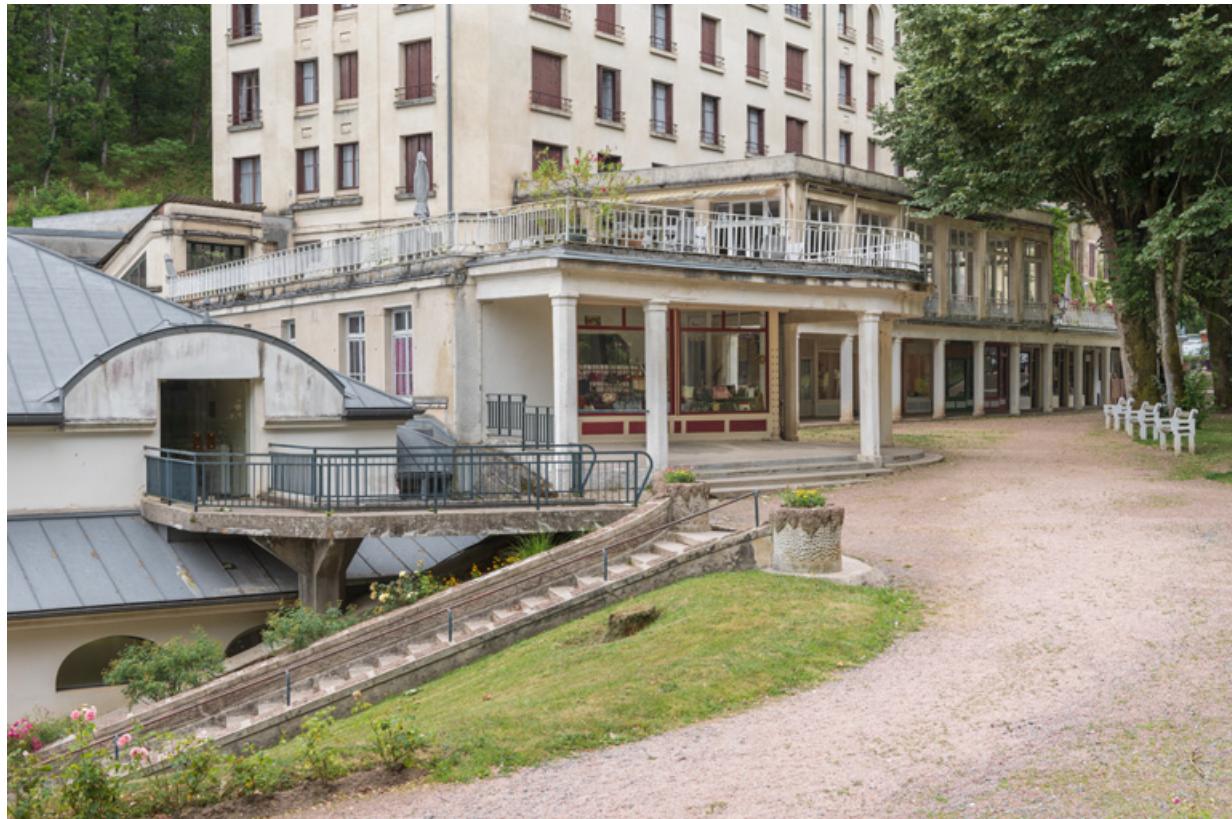
N° de l'illustration : 20195800416NUC4A

Portique de l'étage de soubassement et rampe descendant à l'établissement thermal.

L'hôtel se compose d'un corps rectangulaire de dix travées de longueur (façade sur le parc) et de quatre travées de largeur. Il se situe au sud de l'établissement thermal, avec lequel il communique, et au nord de l'hôtel des Bains, qui constitue aujourd'hui une dépendance. Il est bâti sur un terrain en dénivellation, en contrebas de la colline des Garennes. Cette dénivellation correspond au premier niveau, qui est un étage de soubassement ouvert uniquement du côté du parc. Cet étage se compose d'un portique à piliers de section octogonale et de quinze boutiques avec devantures. Il est en grande partie couvert de deux grandes terrasses situées de part et d'autre de la salle du restaurant au rez-de-chaussée. La terrasse sud précède l'entrée principale de l'hôtel ; on y accède par un degré convexe qui fait office de perron. La terrasse nord donne accès au couloir traversant l'établissement thermal et conduisant au casino. Du côté est, l'étage de soubassement est aveugle ; il abrite des
