# **HÔTEL BRISTOL THERMAL**

Bourgogne-Franche-Comté, Nièvre Saint-Honoré-les-Bains 16 rue Joseph Duriaux

Dossier IA58001208 réalisé en 2019

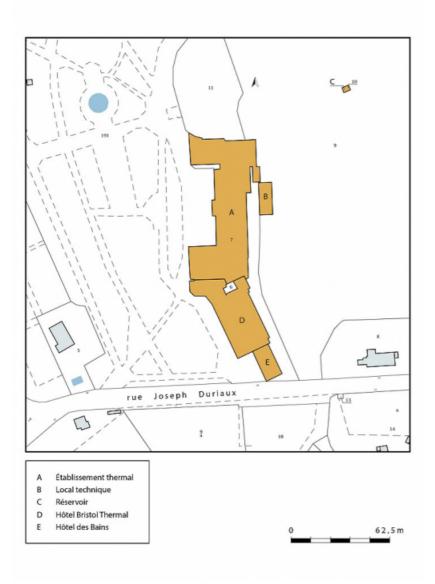
N° de l'illustration : 20205800632NUDA

### Plan-masse et de situation, extrait du plan cadastral (2020).

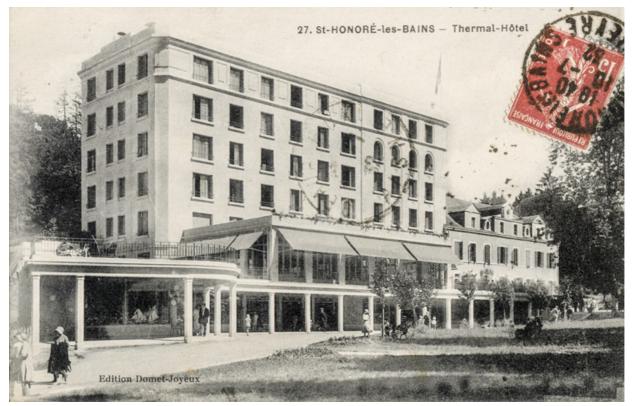
N° de l'illustration : 20195800277NUC4A

Façade sur le parc avant la transformation de la toiture.

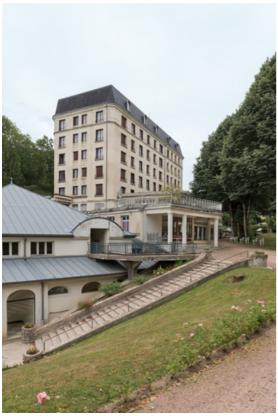
N° de l'illustration : 20195800415NUC4A

Façade sur le parc après la transformation de la toiture. 58, Saint-Honoré-les-Bains, 16 rue Joseph Duriaux

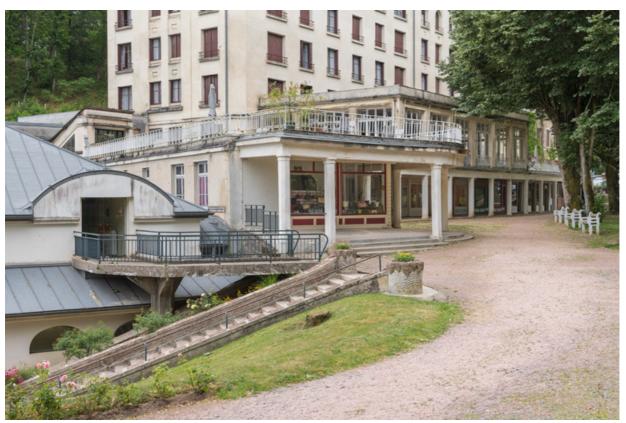
N° de l'illustration : 20195800416NUC4A

Portique de l'étage de soubassement et rampe descendant à l'établissement thermal.

L'hôtel se compose d'un corps rectangulaire de dix travées de longueur (façade sur le parc) et de quatre travées de largeur. Il se situe au sud de l'<u>établissement thermal</u>, avec lequel il communique, et au nord de l<u>hôtel des Bains</u>, qui constitue aujourd'hui une dépendance. Il est bâti sur un terrain en dénivellation, en contrebas de la colline des Garennes. Cette dénivellation correspond au premier niveau, qui est un étage de soubassement ouvert uniquement du côté du parc. Cet étage se compose d'un portique à piliers de section octogonale et de quinze boutiques avec devantures. Il est en grande partie couvert de deux grandes terrasses situées de part et d'autre de la salle du restaurant au rez-de-chaussée. La terrasse sud précède l'entrée principale de l'hôtel; on y accède par un degré convexe qui fait office de perron. La terrasse nord donne accès au <u>couloir</u> traversant l'<u>établissement thermal</u> et conduisant au <u>casino</u>. Du côté est, l'étage de soubassement est aveugle; il abrite des

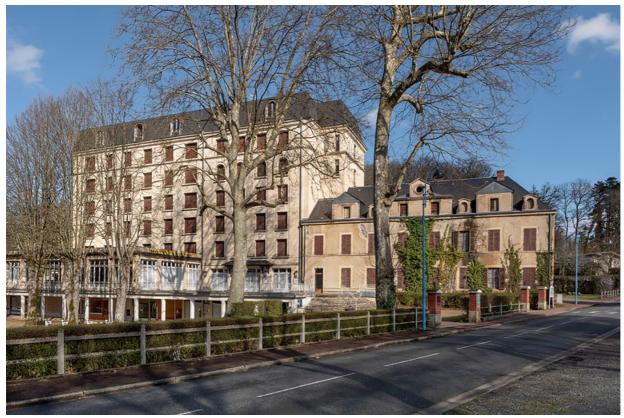
N° de l'illustration : 20205800273NUC4A

Façade antérieure, vue depuis la rue, avec l'Hôtel des Bains (à droite).

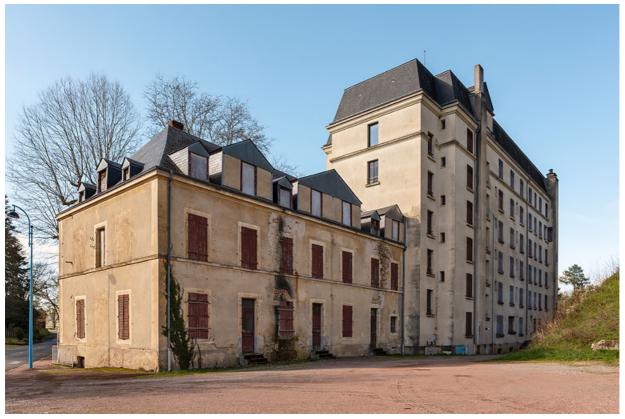
N° de l'illustration : 20205800275NUC4A

Façade postérieure, vue depuis la rue, avec l'Hôtel des Bains (à gauche).

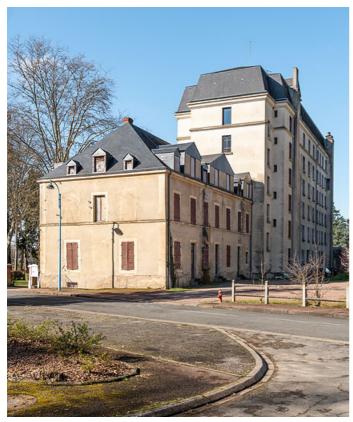
N° de l'illustration : 20205800278NUC4A

Façade postérieure, vue depuis la rue, avec l'Hôtel des Bains (à gauche). 58, Saint-Honoré-les-Bains, 16 rue Joseph Duriaux
