HÔTEL BRISTOL THERMAL

Bourgogne-Franche-Comté, Nièvre
Saint-Honoré-les-Bains
16 rue Joseph Duriaux

Dossier IA58001208 réalisé en
2019

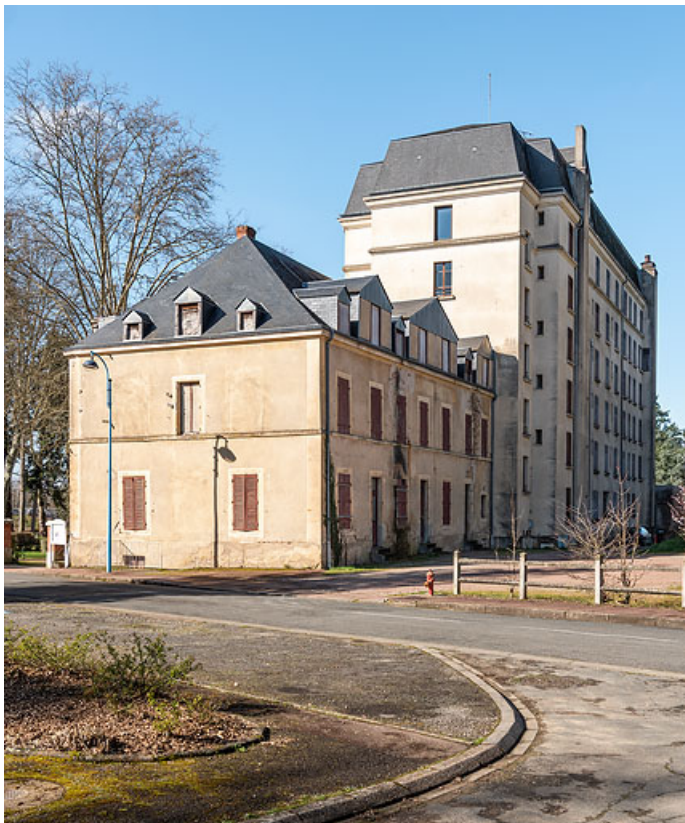
Façade postérieure, vue depuis la rue, avec l'Hôtel des Bains (à gauche).
58, Saint-Honoré-les-Bains, 16 rue Joseph Duriaux
