HÔTEL BRISTOL THERMAL

Bourgogne-Franche-Comté, Nièvre
Saint-Honoré-les-Bains
16 rue Joseph Duriaux

Dossier IA58001208 réalisé en
2019

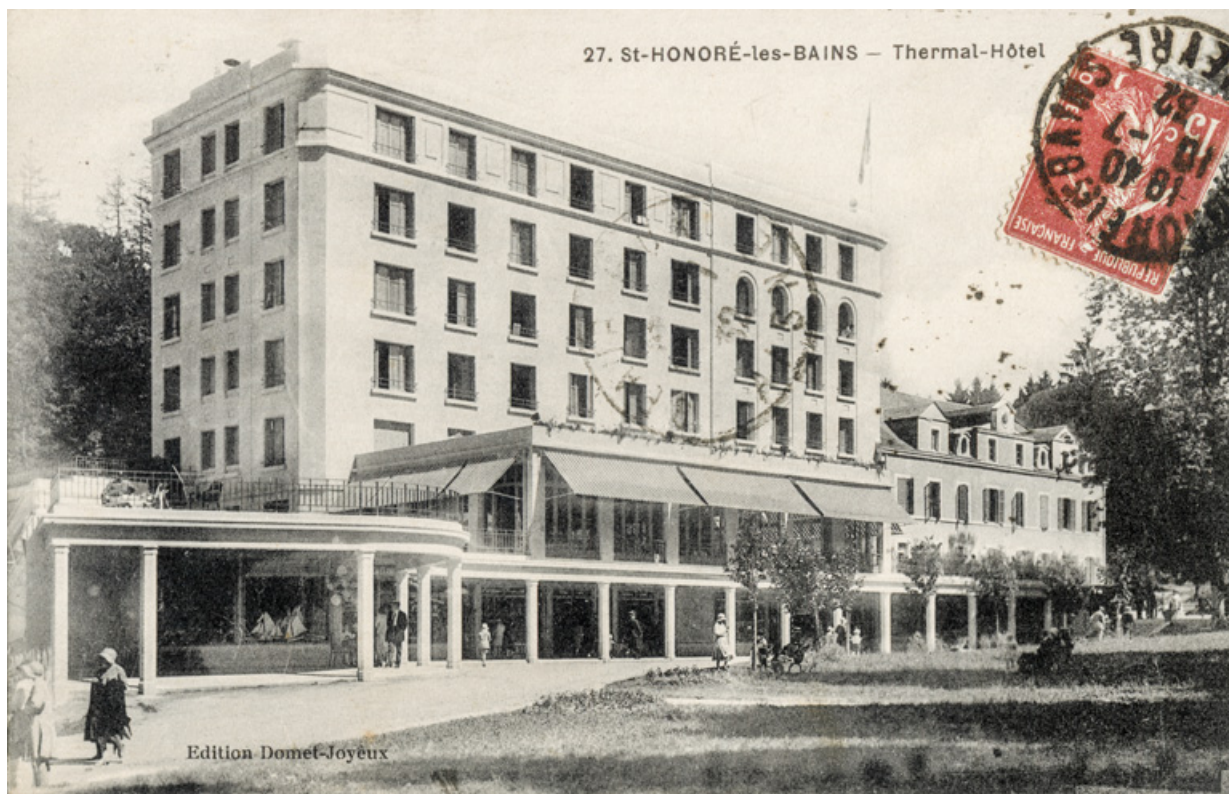
N° de l'illustration : 20195800277NUC4A

Façade sur le parc avant la transformation de la toiture.
