MAISON 8 AVENUE JEAN MERMOZ DITE VILLA SUZANNE

Bourgogne-Franche-Comté, Nièvre
Saint-Honoré-les-Bains
8 avenue Jean Mermoz

Dossier IA58001209 réalisé en
2019
Auteur(s) : Fabien Dufoulon

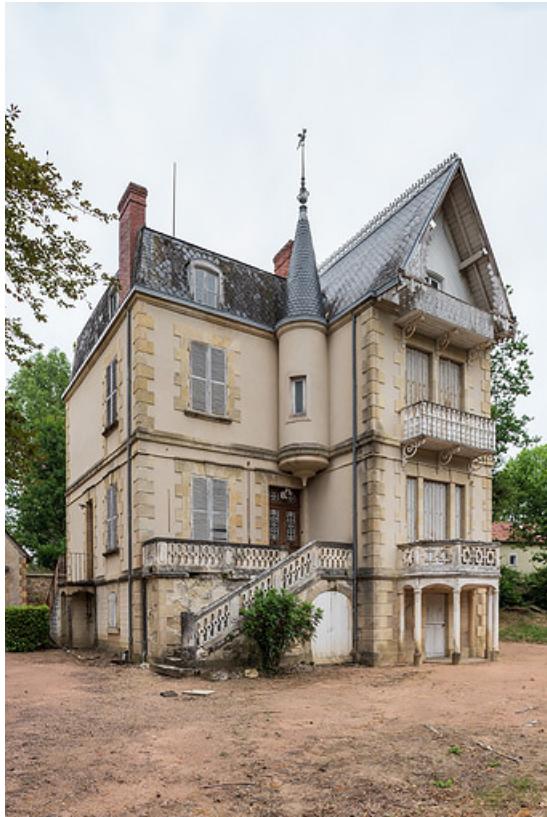
Façade principale, vue depuis le sud, état actuel.

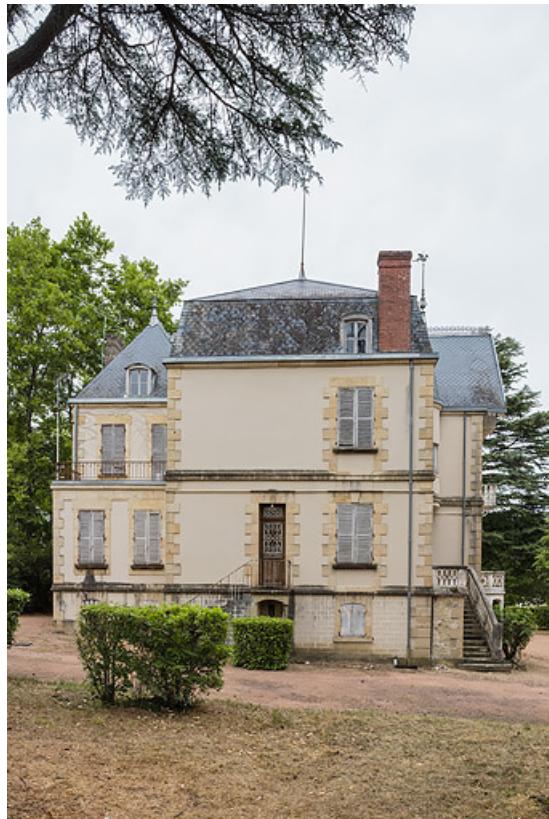
Élévation sud-ouest, vue depuis le sud-ouest.

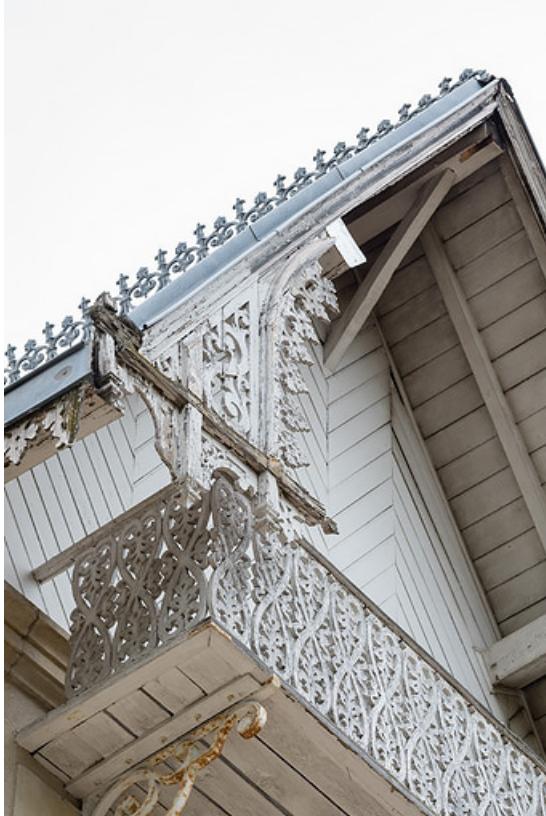
Lambrequins et garde-corps du balcon en bois ajouré.
