MAISON 8 AVENUE JEAN MERMOZ DITE VILLA SUZANNE

Bourgogne-Franche-Comté, Nièvre
Saint-Honoré-les-Bains
8 avenue Jean Mermoz

Dossier IA58001209 réalisé en
2019

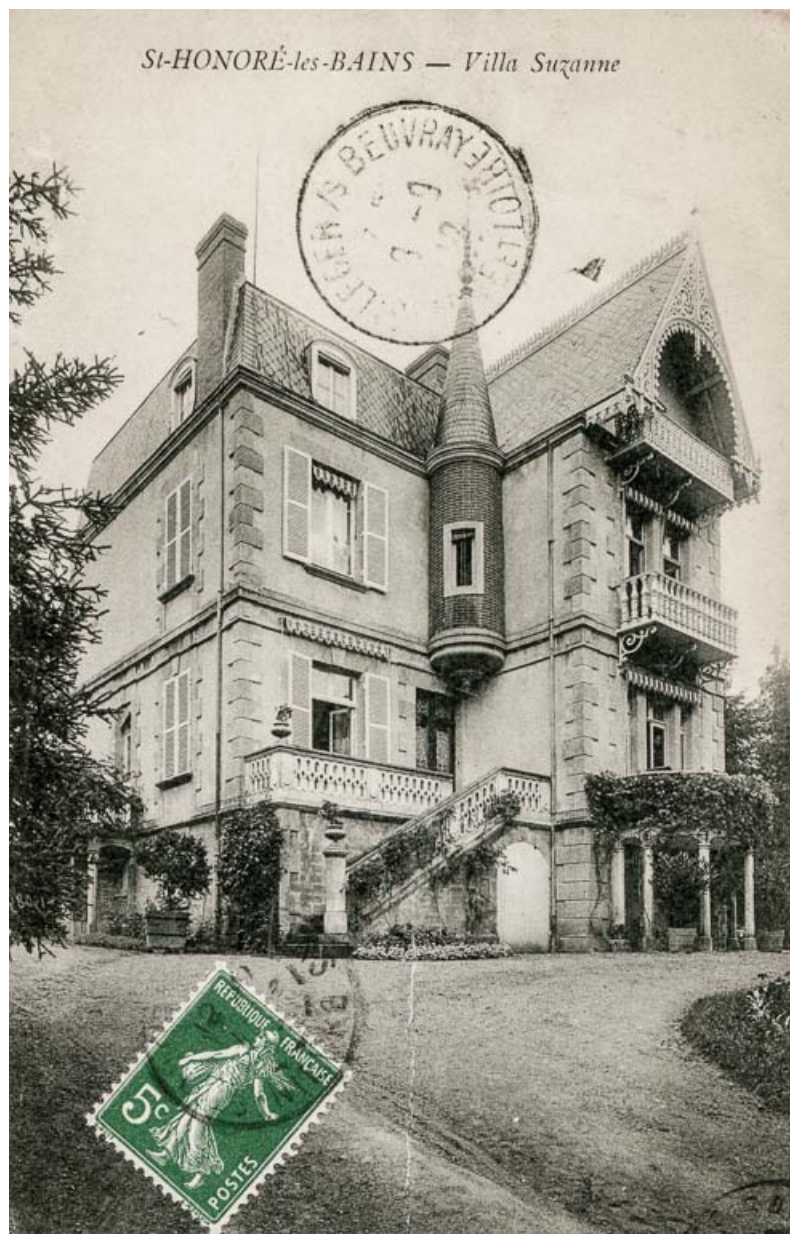
Façade principale, vue depuis le sud, état ancien.

La maison est construite en moellon de pierre enduit, à l'exception de la tourelle d'angle en surplomb que les photographies anciennes montrent en brique, et elle est couverte d'ardoise. La variété des formes de toitures témoigne d'un certain éclectisme dont il n'existe pas d'équivalent à Saint-Honoré-les-Bains. Le toit brisé de la partie sud-ouest renvoie à l'architecture française du 18e siècle, tout comme les encadrements de baies, les chaînes d'angles et les moulures. Le toit à longs pans et pignon couvert du corps côté oriental témoigne en revanche d'un goût pour le pittoresque avec son lambrequin (inspiration des chalets alpestres) et ses lucarnes à fronton trilobé (inspiration de l'architecture gothique). L'effet est encore accentué par la tourelle d'angle en surplomb, couverte d'un toit conique. Un soin particulier a été accordé aux garde-corps du perron et des balcons (en pierre, au rez-de-chaussée, en bois, à l'étage carré et à l'étage de comble) ainsi qu'aux crêtes de faîtage. Le balcon du rez-de-chaussée, de plan polygonal, repose sur une voûte en éventail armée et supportée par des colonnes. Grâce à son étage de soubassement, la villa bénéficie d'une vue sur les Garennes ; elle n'a pas de vis-à-vis. Cette situation rappelle celle de la Villa Comoy, plus loin dans l'actuelle avenue Jean Mermoz. La porte en façade, précédée d'un perron, donne sur un couloir traversant. Sur son côté gauche se situe un escalier tournant à retours en charpente. L'accès à la cage d'escalier peut se faire directement par la porte de la façade ouest. Le couloir débouche sur une grande salle, qui

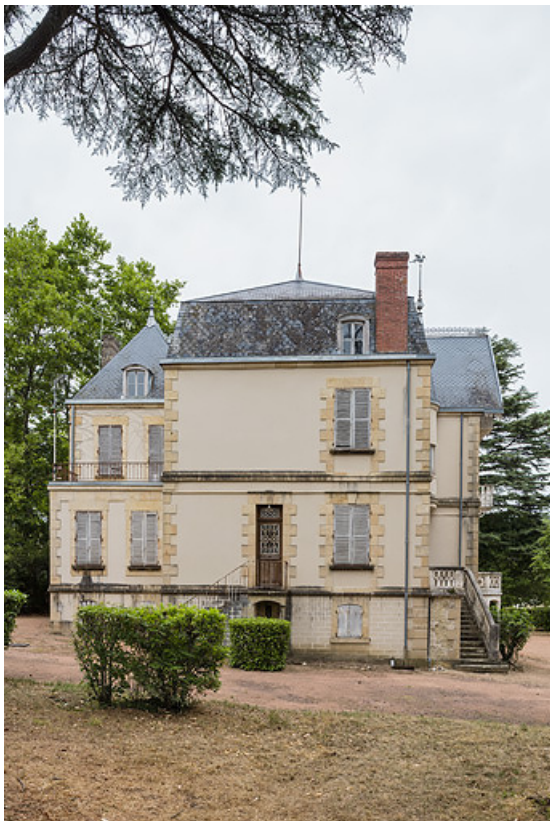
Élévation sud-ouest, vue depuis le sud-ouest.

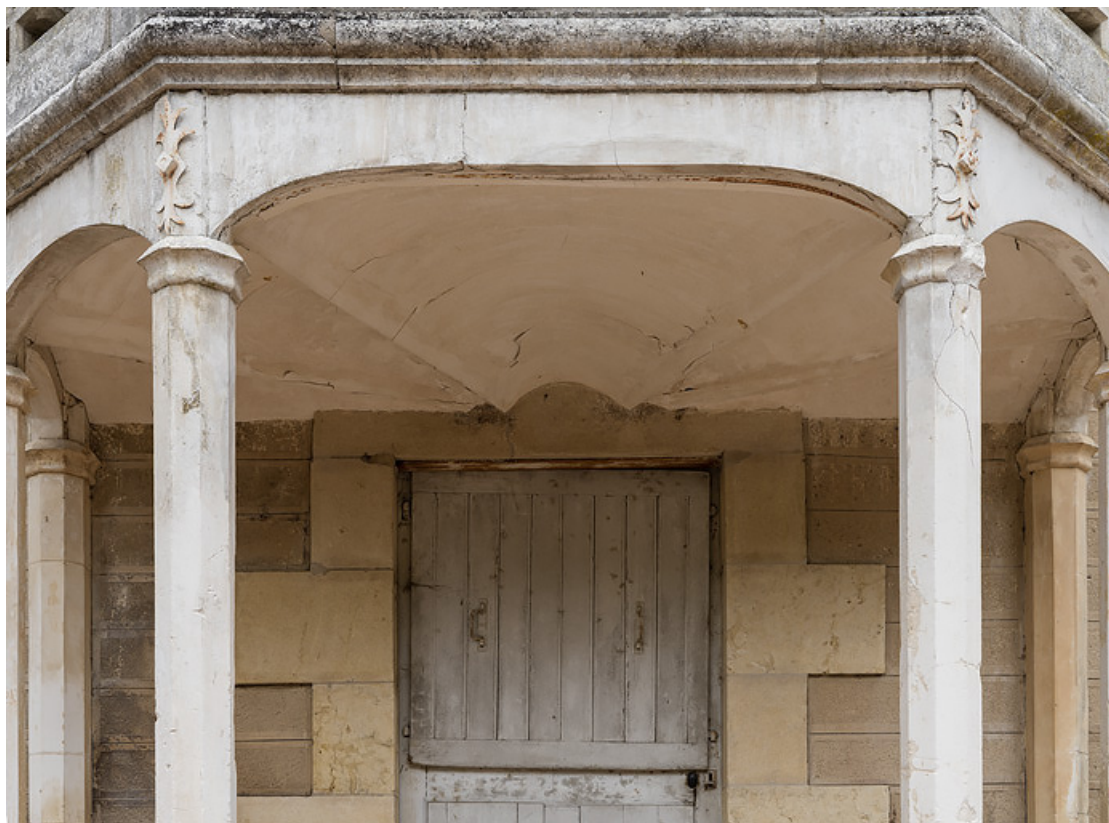
Balcon du rez-de-chaussée surélevé reposant sur une voûte en éventail armée.

Couvrement : voûte en éventails

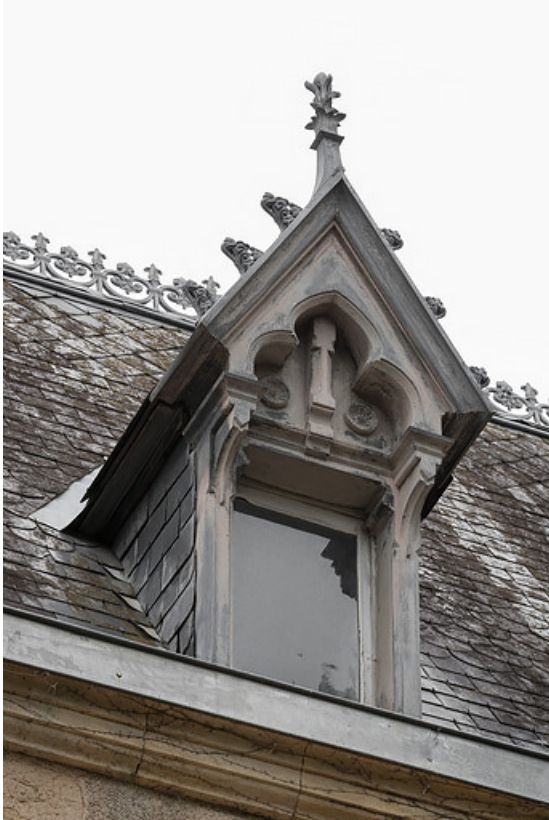
Lucarne (troisième type) du corps oriental.
