MAISON 8 AVENUE JEAN MERMOZ DITE VILLA SUZANNE

Bourgogne-Franche-Comté, Nièvre
Saint-Honoré-les-Bains
8 avenue Jean Mermoz

Dossier IA58001209 réalisé en
2019

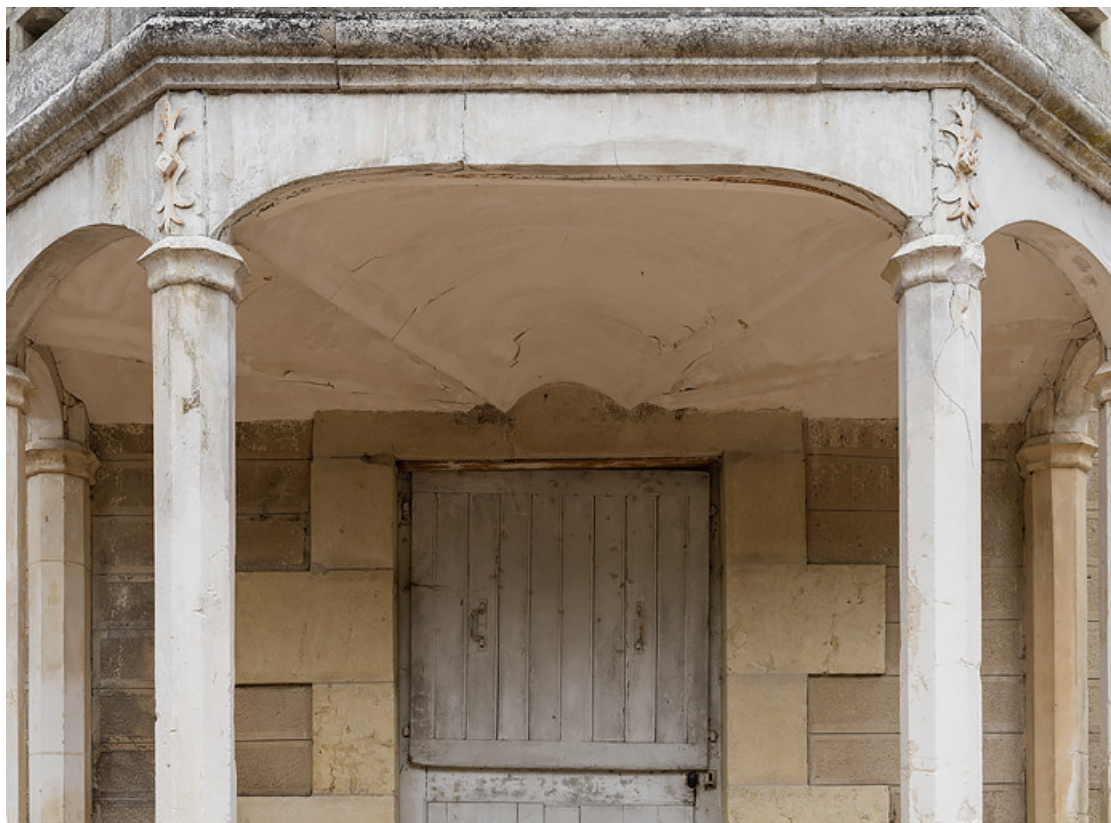
Balcon du rez-de-chaussée surélevé reposant sur une voûte en éventail armée.

Couvrement : voûte en éventails
