## MAISON 8 AVENUE JEAN MERMOZ DITE VILLA SUZANNE

Bourgogne-Franche-Comté, Nièvre  
Saint-Honoré-les-Bains  
8 avenue Jean Mermoz

Dossier IA58001209 réalisé en  
2019

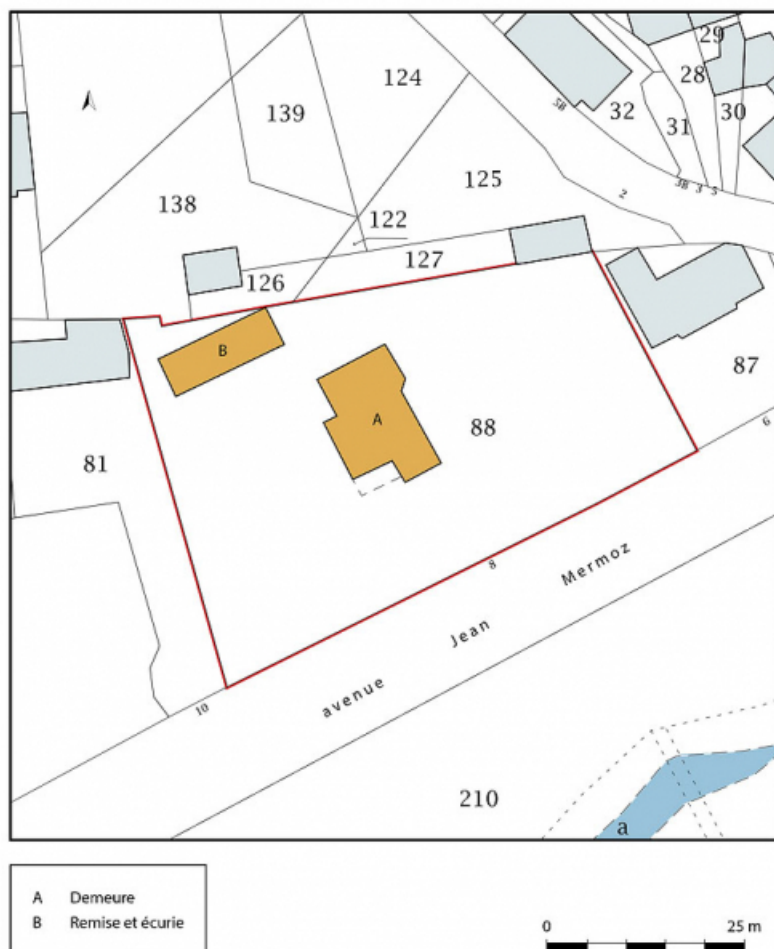
**Plan-masse et de situation, extrait du plan cadastral (2020).**

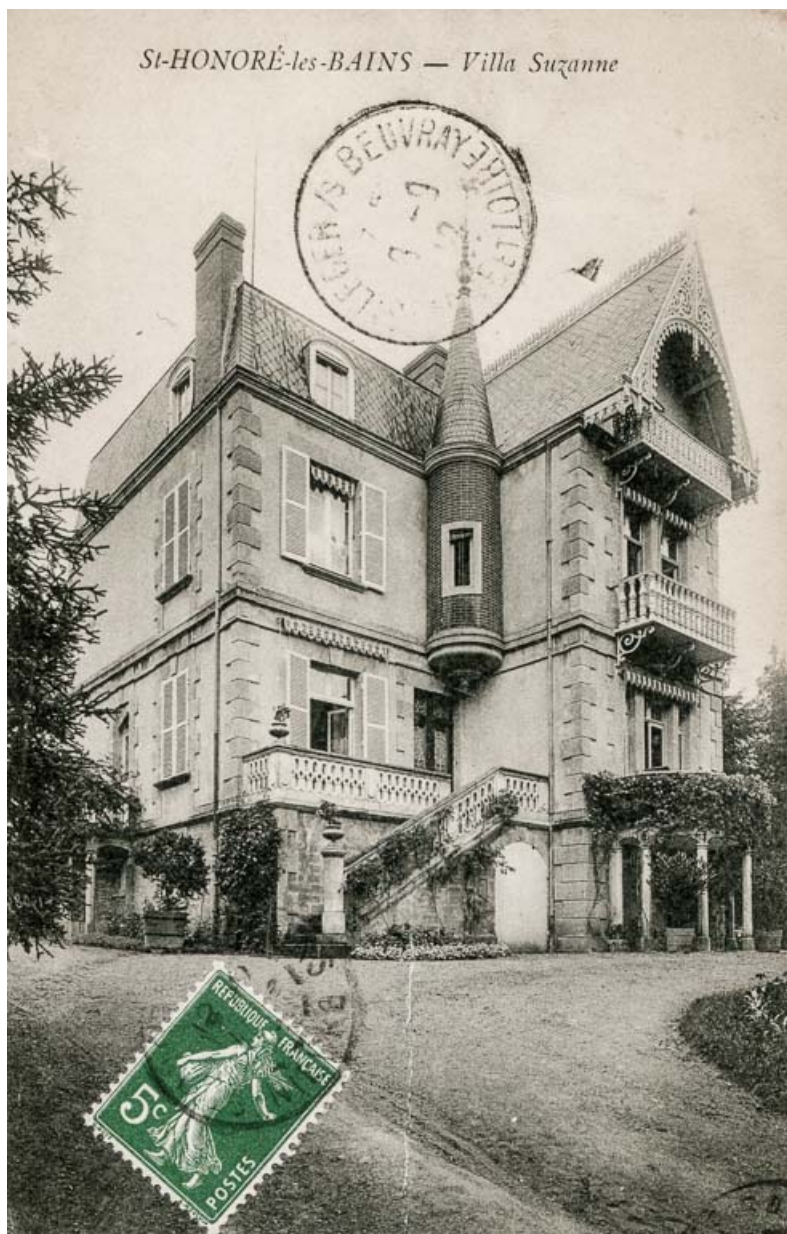
**Façade principale, vue depuis le sud, état ancien.**

La maison est construite en moellon de pierre enduit, à l'exception de la tourelle d'angle en surplomb que les photographies anciennes montrent en brique, et elle est couverte d'ardoise. La variété des formes de toitures témoigne d'un certain éclectisme dont il n'existe pas d'équivalent à Saint-Honoré-les-Bains. Le toit brisé de la partie sud-ouest renvoie à l'architecture française du 18e siècle, tout comme les encadrements de baies, les chaînes d'angles et les moulures. Le toit à longs pans et pignon couvert du corps côté oriental témoigne en revanche d'un goût pour le pittoresque avec son lambrequin (inspiration des chalets alpestres) et ses lucarnes à fronton trilobé (inspiration de l'architecture gothique). L'effet est encore accentué par la tourelle d'angle en surplomb, couverte d'un toit conique. Un soin particulier a été accordé aux garde-corps du perron et des balcons (en pierre, au rez-de-chaussée, en bois, à l'étage carré et à l'étage de comble) ainsi qu'aux crêtes de faîtage. Le balcon du rez-de-chaussée, de plan polygonal, repose sur une voûte en éventail armée et supportée par des colonnes. Grâce à son étage de soubassement, la villa bénéficie d'une vue sur les Garennes ; elle n'a pas de vis-à-vis. Cette situation rappelle celle de la Villa Comoy, plus loin dans l'actuelle avenue Jean Mermoz. La porte en façade, précédée d'un perron, donne sur un couloir traversant. Sur son côté gauche se situe un escalier tournant à retours en charpente. L'accès à la cage d'escalier peut se faire directement par la porte de la façade ouest. Le couloir débouche sur une grande salle, qui

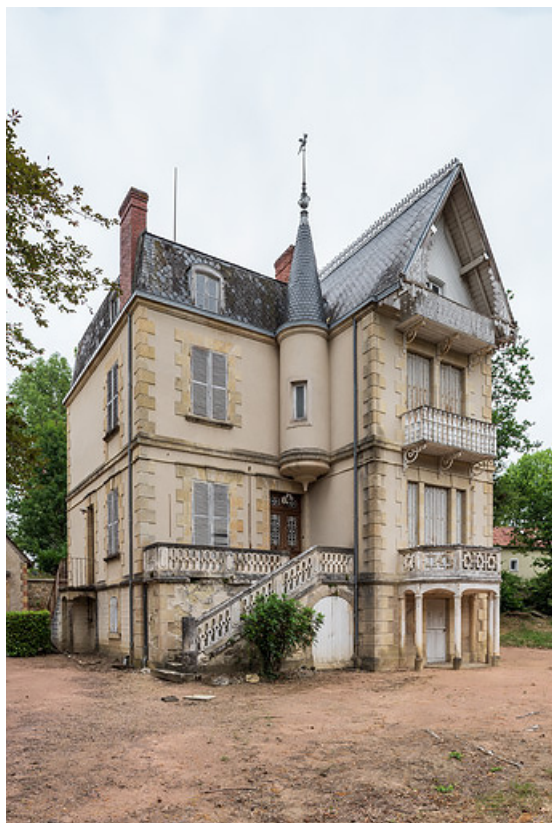
**Façade principale, vue depuis le sud, état actuel.**  
58, Saint-Honoré-les-Bains, 8 avenue Jean Mermoz

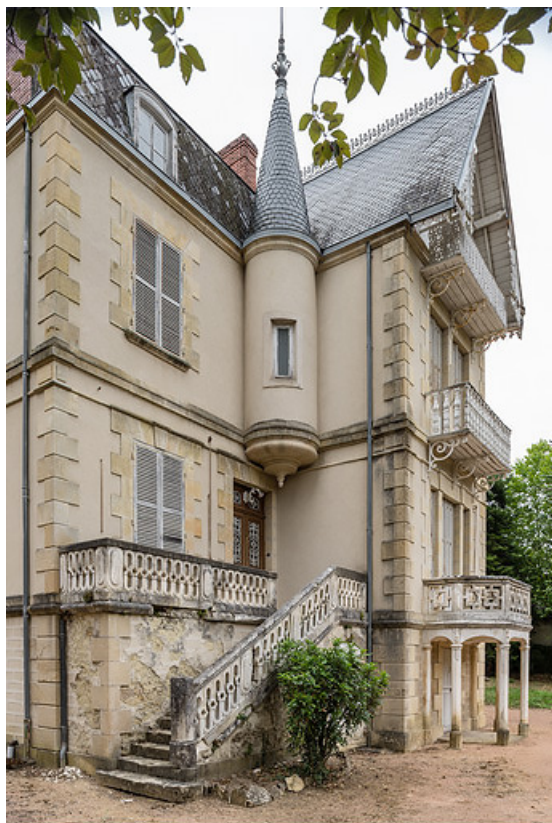
**Tourelle d'angle en surplomb.**

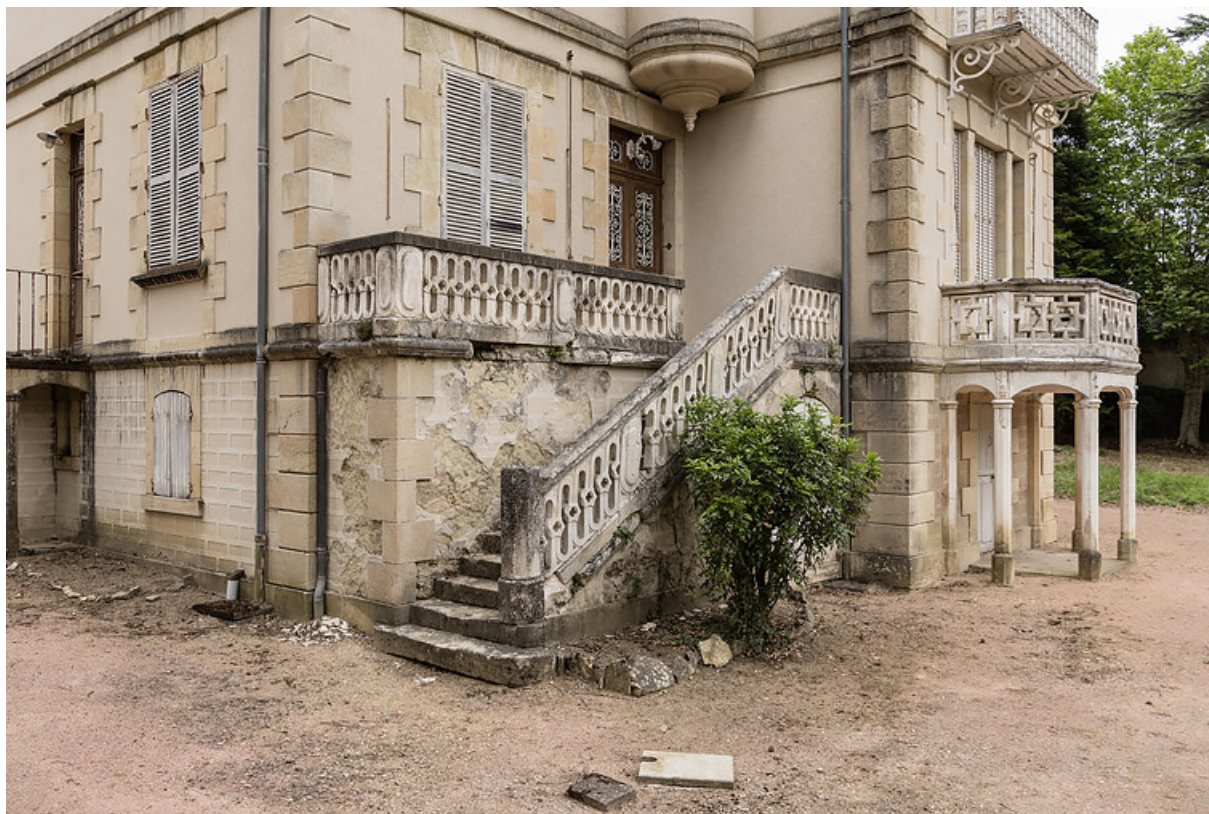
**Perron à garde-corps sculpté.**

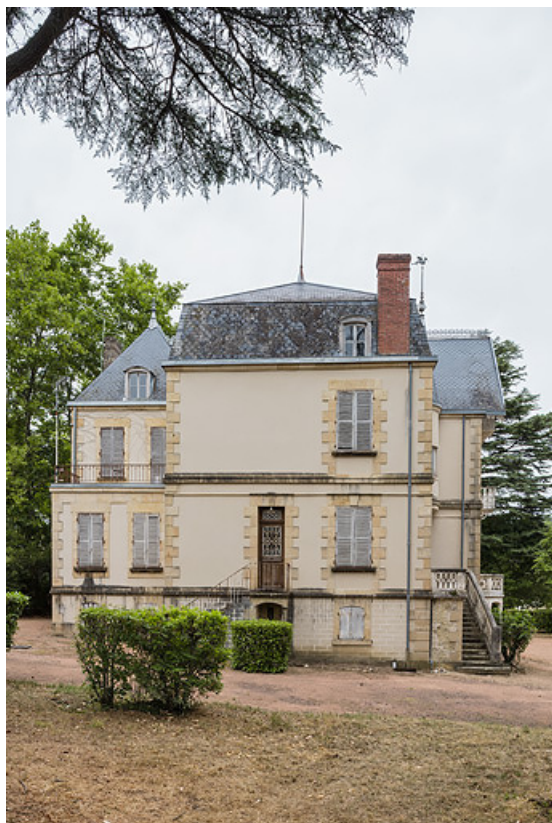
**Élévation sud-ouest, vue depuis le sud-ouest.**

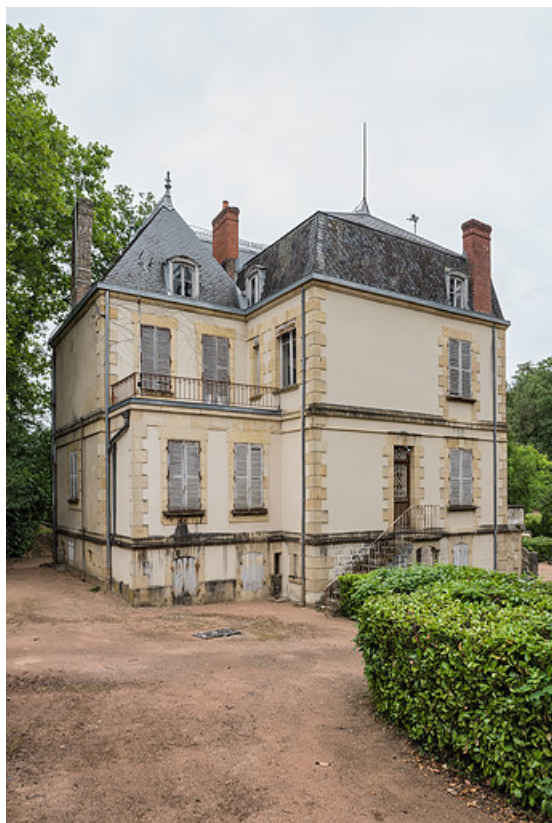
**Élévation sud-ouest, vue depuis l'ouest.**

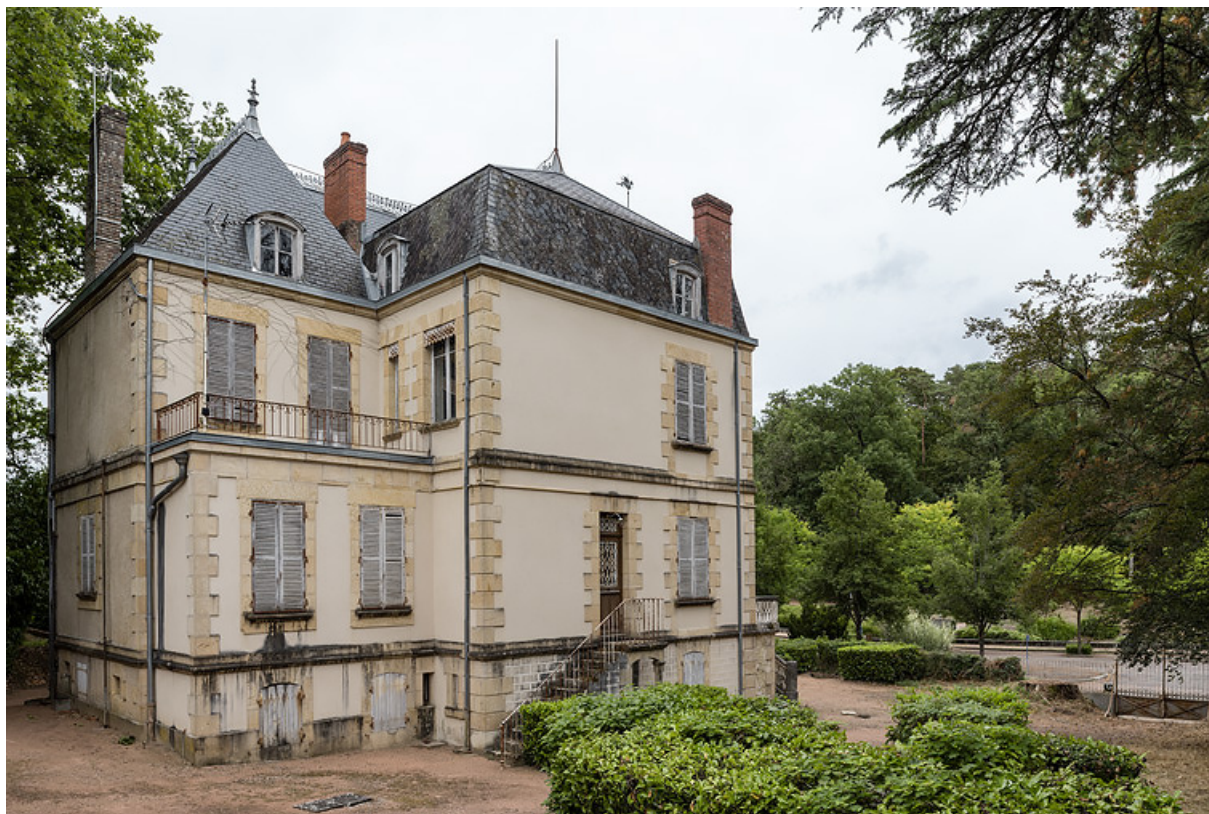
**Élévation sud-ouest, vue depuis l'ouest.**

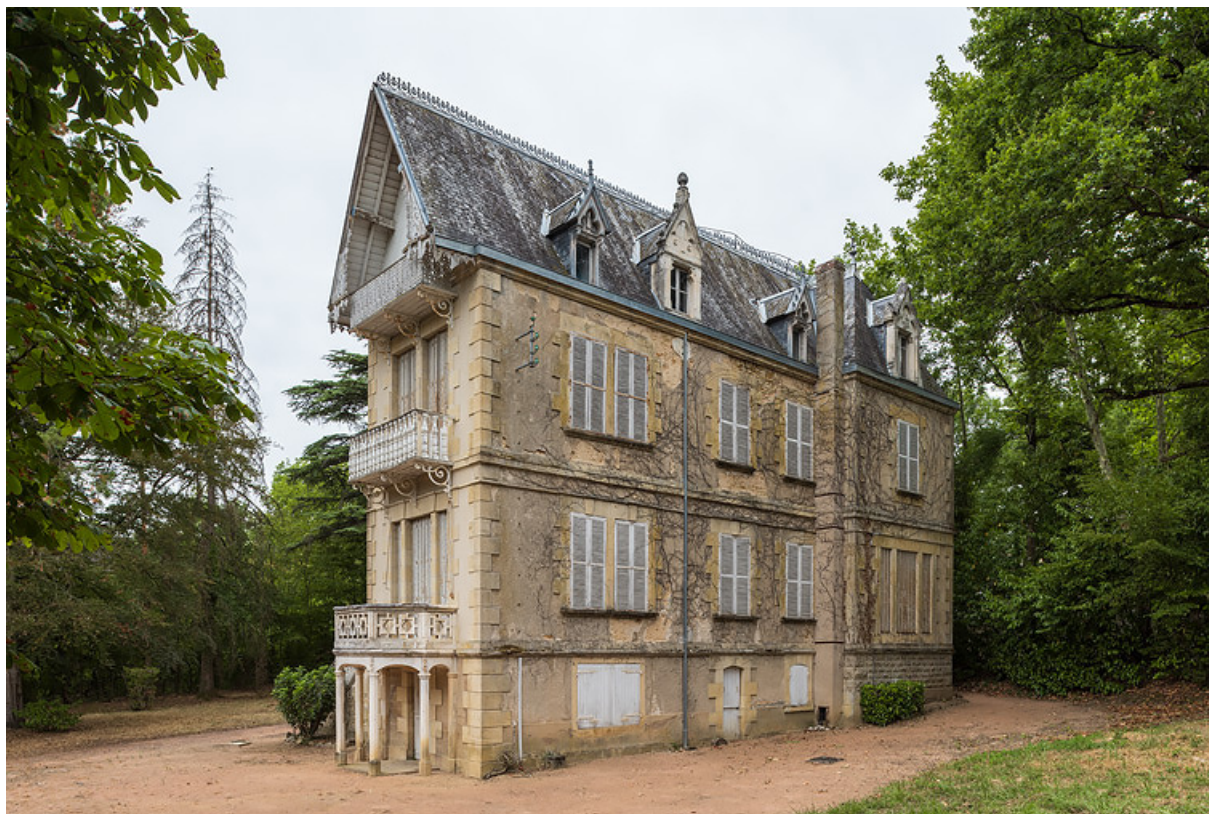
**Façade sur le jardin du corps oriental.**

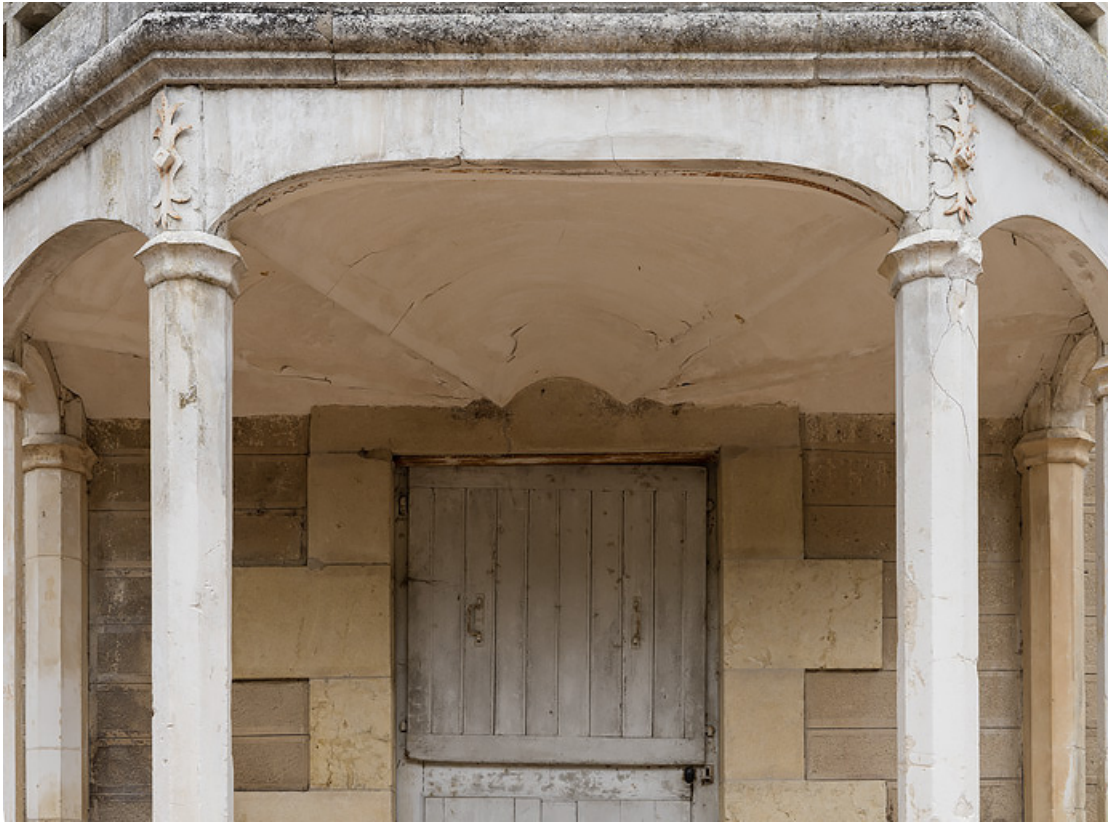
**Balcon du rez-de-chaussée surélevé reposant sur une voûte en éventail armée.**

**Couvrement** : voûte en éventails

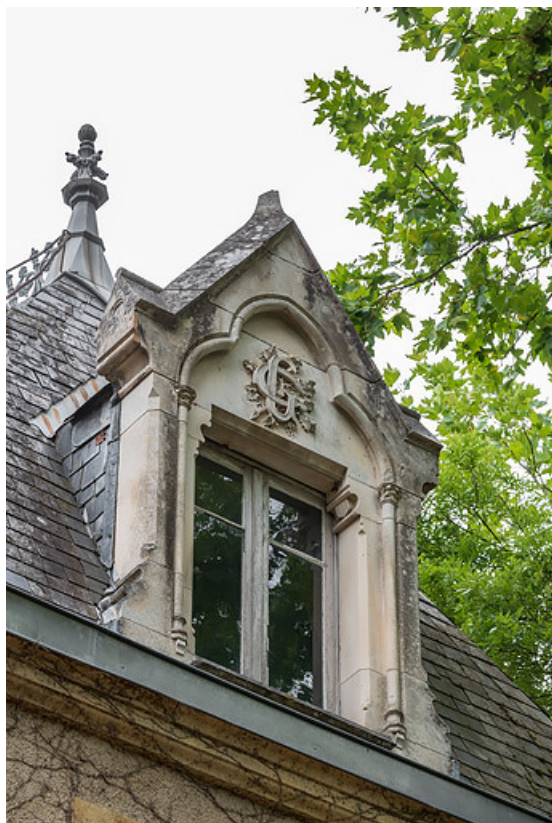
**Lucarne à l'extrémité du corps oriental portant le chiffre de Gilbert Charleuf ("G.C.") associé à des branches de houx.**  
58, Saint-Honoré-les-Bains, 8 avenue Jean Mermoz

Le chiffre (« G.C. ») associé à des branches de houx est présent sur une lucarne (côté est).

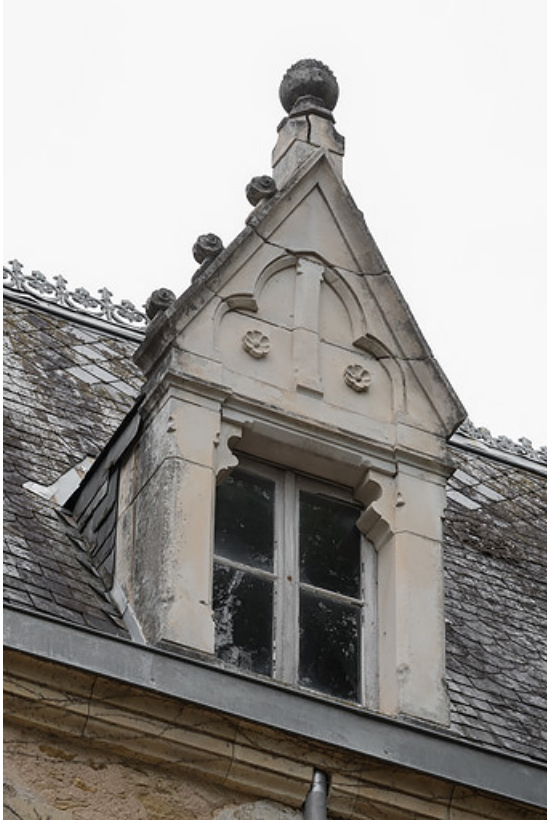
**Lucarne (deuxième type) du corps oriental.**

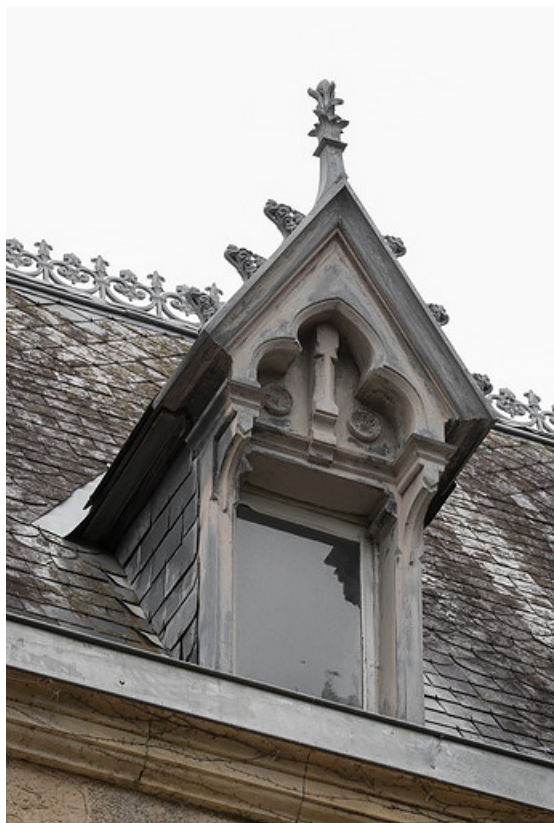
**Lucarne (troisième type) du corps oriental.**
