MAISON 8 AVENUE JEAN MERMOZ DITE VILLA SUZANNE

Bourgogne-Franche-Comté, Nièvre
Saint-Honoré-les-Bains
8 avenue Jean Mermoz

Dossier IA58001209 réalisé en
2019

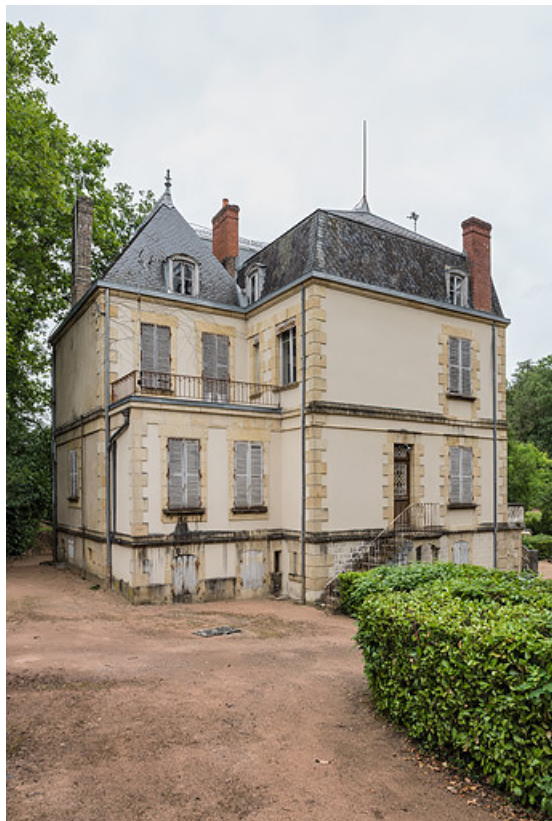
N° de l'illustration : 20195800630NUC4A

Élévation sud-ouest, vue depuis l'ouest.

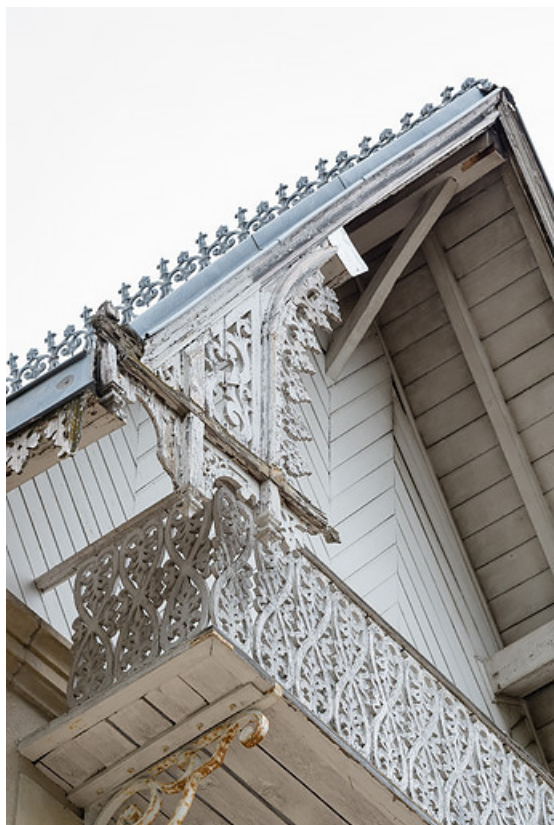
N° de l'illustration : 20195800636NUC4A

Lambrequins et garde-corps du balcon en bois ajouré.
