MAISON 8 AVENUE JEAN MERMOZ DITE VILLA SUZANNE

Bourgogne-Franche-Comté, Nièvre
Saint-Honoré-les-Bains
8 avenue Jean Mermoz

Dossier IA58001209 réalisé en
2019

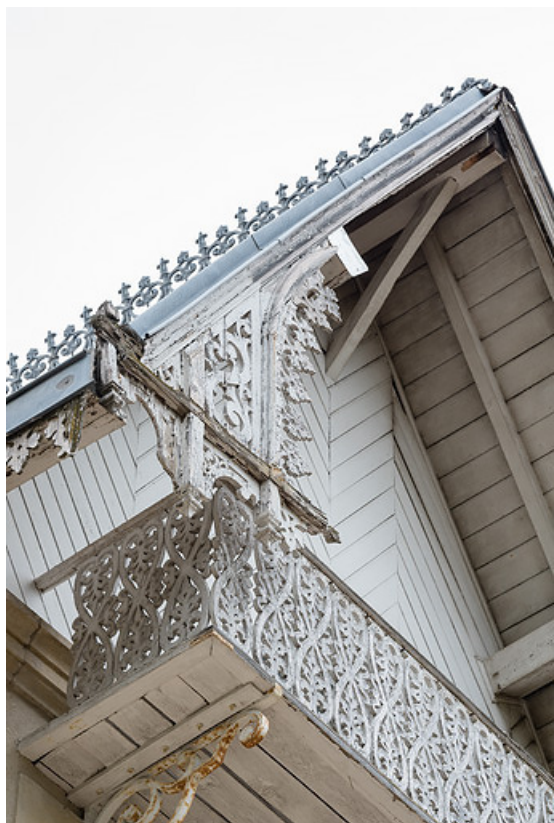
Lambrequins et garde-corps du balcon en bois ajouré.
