MAISON 8 AVENUE JEAN MERMOZ DITE VILLA SUZANNE

Bourgogne-Franche-Comté, Nièvre Saint-Honoré-les-Bains 8 avenue Jean Mermoz

Dossier IA58001209 réalisé en 2019

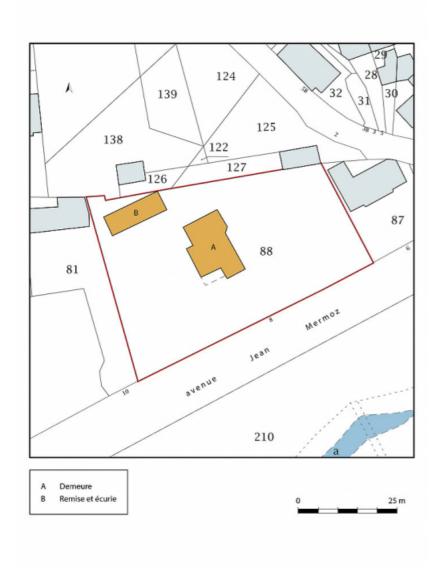
Plan-masse et de situation, extrait du plan cadastral (2020).

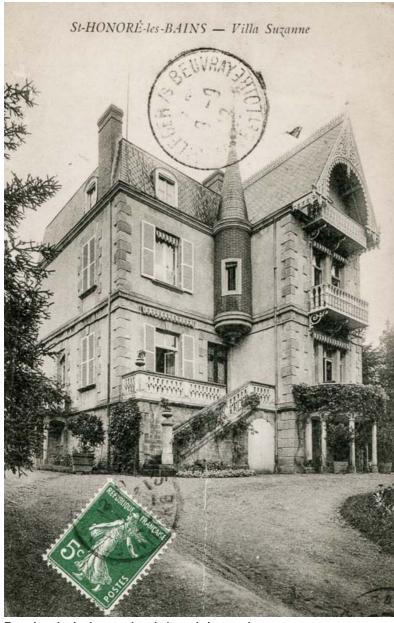
Façade principale, vue depuis le sud, état ancien. 58, Saint-Honoré-les-Bains, 8 avenue Jean Mermoz

La maison est construite en moellon de pierre enduit, à l'exception de la tourelle d'angle en surplomb que les photographies anciennes montrent en brique, et elle est couverte d'ardoise. La variété des formes de toitures témoigne d'un certain éclectisme dont il n'existe pas d'équivalent à Saint-Honoré-les-Bains. Le toit brisé de la partie sud-ouest renvoie à l'architecture française du 18e siècle, tout comme les encadrements de baies, les chaînes d'angles et les moulures. Le toit à longs pans et pignon couvert du corps côté oriental témoigne en revanche d'un goût pour le pittoresque avec son lambrequin (inspiration des chalets alpestres) et ses lucarnes à fronton trilobé (inspiration de l'architecture gothique). L'effet est encore accentué par la tourelle d'angle en surplomb, couverte d'un toit conique. Un soin particulier a été accordé aux garde-corps du perron et des balcons (en pierre, au rez-de-chaussée, en bois, à l'étage carré et à l'étage de comble) ainsi qu'aux crêtes de faîtage. Le balcon du rez-de-chaussée, de plan polygonal, repose sur une voûte en éventail armée et supportée par des colonnes. Grâce à son étage de soubassement, la villa bénéficie d'une vue sur les Garennes ; elle n'a pas de vis-à-vis. Cette situation rappelle celle de la Villa Comoy, plus loin dans l'actuelle avenue Jean Mermoz. La porte en façade, précédée d'un perron, donne sur un couloir traversant. Sur son côté gauche se situe un escalier tournant à retours en charpente. L'accès à la cage d'escalier peut se faire directement par la porte de la façade ouest. Le couloir débouche sur une grande salle, qui

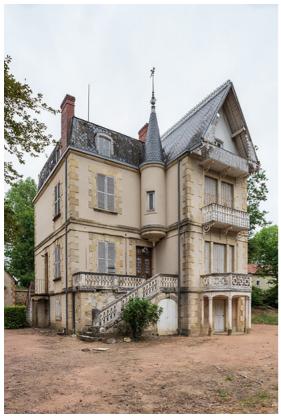
Façade principale, vue depuis le sud, état actuel. 58, Saint-Honoré-les-Bains, 8 avenue Jean Mermoz

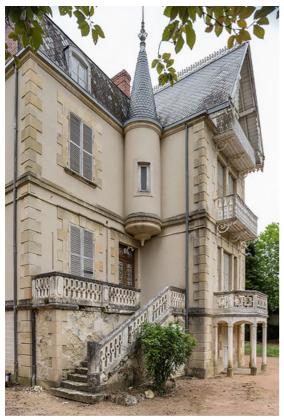
Tourelle d'angle en surplomb.

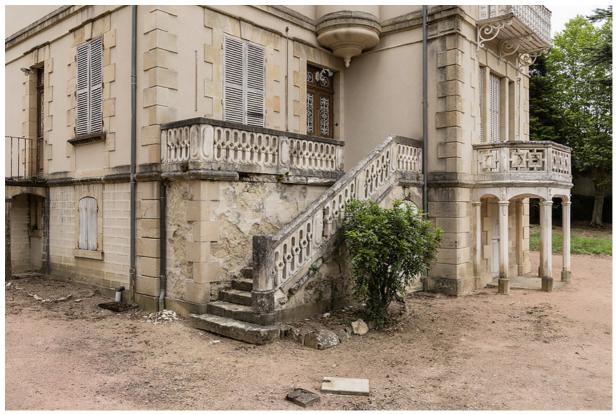
Perron à garde-corps sculpté. 58, Saint-Honoré-les-Bains, 8 avenue Jean Mermoz

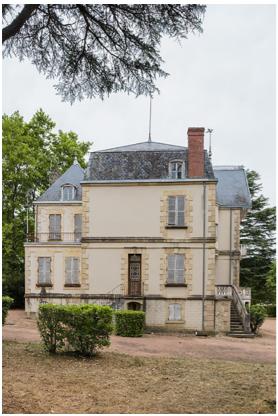
Élévation sud-ouest, vue depuis le sud-ouest. 58, Saint-Honoré-les-Bains, 8 avenue Jean Mermoz

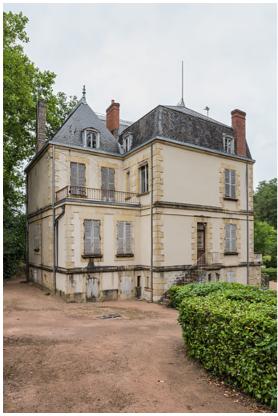
Élévation sud-ouest, vue depuis l'ouest. 58, Saint-Honoré-les-Bains, 8 avenue Jean Mermoz

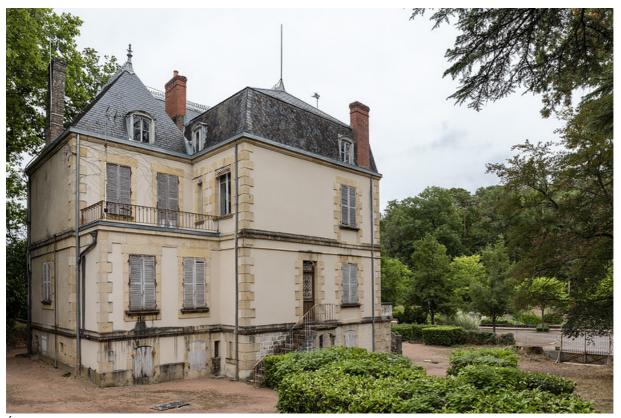
Élévation sud-ouest, vue depuis l'ouest. 58, Saint-Honoré-les-Bains, 8 avenue Jean Mermoz

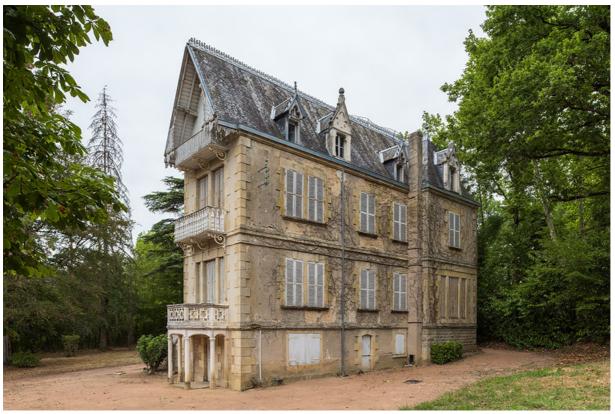
Façade sur le jardin du corps oriental.

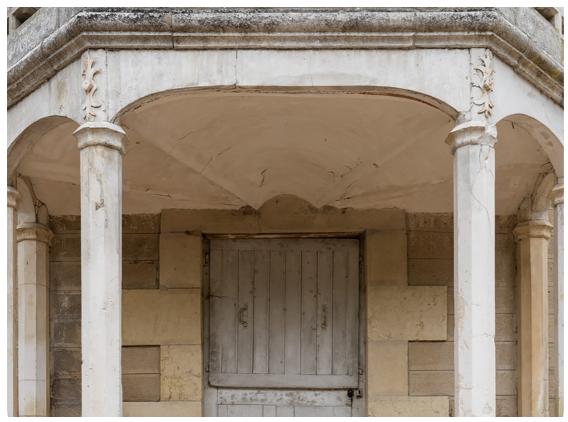
Balcon du rez-de-chaussée surélevé reposant sur une voûte en éventail armée.

Couvrement : voûte en éventails **Élévation :** élévation à travées

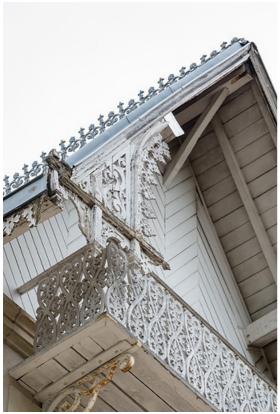
Lambrequins et garde-corps du balcon en bois ajouré. 58, Saint-Honoré-les-Bains, 8 avenue Jean Mermoz

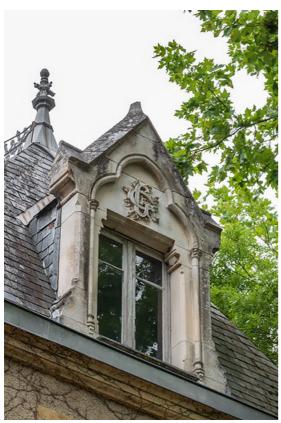
Lucarne à l'extrémité du corps oriental portant le chiffre de Gilbert Charleuf ("G.C.") associé à des branches de houx. 58, Saint-Honoré-les-Bains, 8 avenue Jean Mermoz

Le chiffre (« G.C. ») associé à des branches de houx est présent sur une lucarne (côté est).

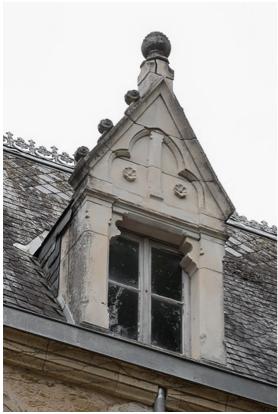
Lucarne (deuxième type) du corps oriental. 58, Saint-Honoré-les-Bains, 8 avenue Jean Mermoz

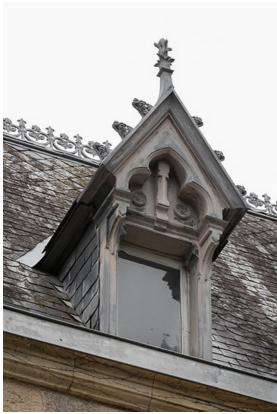
Lucarne (troisième type) du corps oriental. 58, Saint-Honoré-les-Bains, 8 avenue Jean Mermoz
